## 1950-luvun koulutalo – rakenteet ja niiden peruskorjaustarve

Jommi Suonketo ja Petri Annila, Tampereen teknillinen yliopisto (TTY), Rakennustekniikan laitos

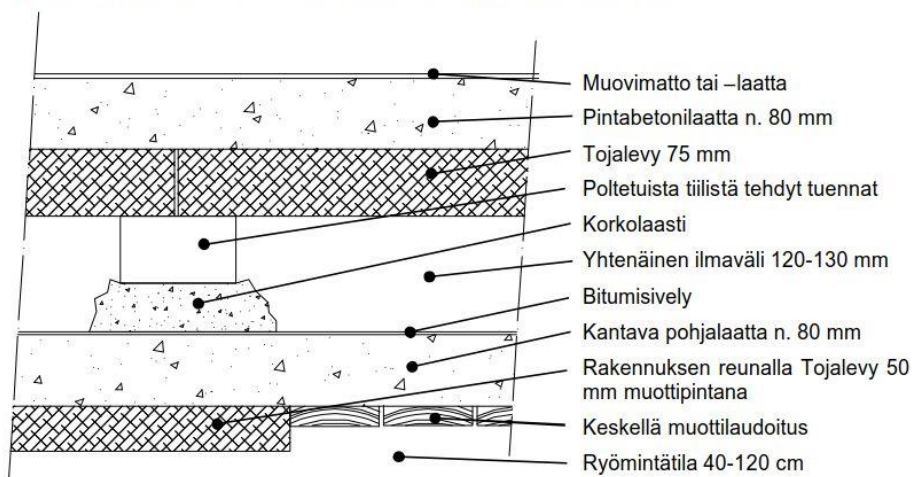
Kuva 15. C-osan alapohjan rakenne.

Alapohjan rakenne on hyvin epätavallinen. Laattojen välissä oleva ilmatila oli voimakkaasti alipaineinen huonetilaan nähden, eli sen kautta on tapahtunut todennäköisesti sisäilmahaittaa aiheuttavaa ilmavirtausta ryömintätilasta sisätiloihin. Sama rakenne on havaintojen mukaan myös märkätilojen kohdalla ja siellä Toja-levyn mikrobivaurioituminen on melko todennäköistä, samoin kuin kaikkien muidenkin vesipisteiden kohdalla. Lämmitysputkistot on ilmeisesti ainakin paikallisesti kuljetettu välitilassa.

Tutkimusryhmän pohdiskelun tuloksena kyseinen epätavallinen rakenne on voinut syntyä joko kantavan pohjalaatan tekemisessä tapahtuneen korkeusasemavirheen seurauksena tai sitten rakenteeseen suunniteltu paksumpi lämmöneristys (esim. kevytsora) on vaihdettu kesken rakentamisen Toja-levyyn.

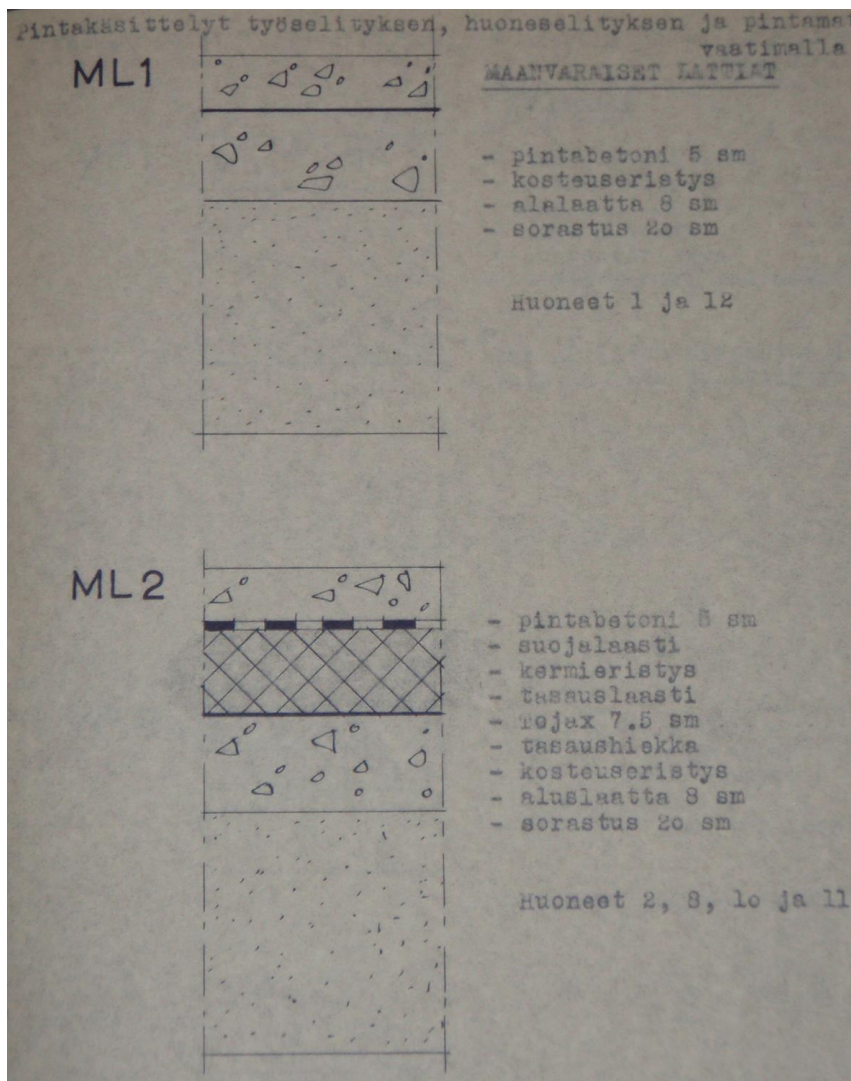
Leväsjoen koulu, 1962. Alapohjarakenteita 1960-luvun alusta. Kuva: TTY, Elinkaariteknikan tutkimusryhmä, kuntotutkimukset.

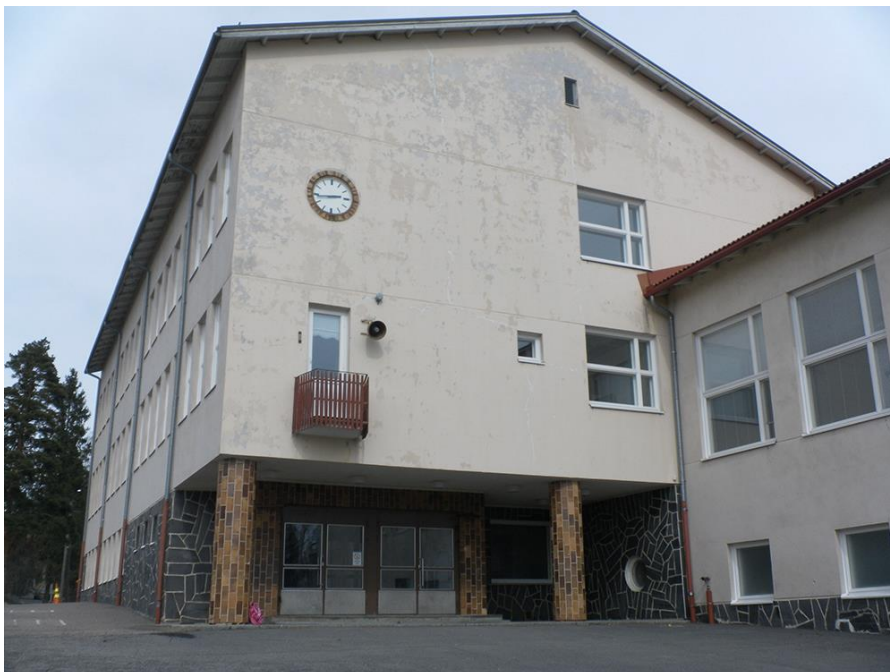
Nahkialan koulu, 1951. Siporexin eli kevytbetoniharkkojen päälle rapatussa julkisivussa erottuu normaalia enemmän halkeamia. Kuva: Rakennusinsinööri-toimisto Jommi Suonketo.

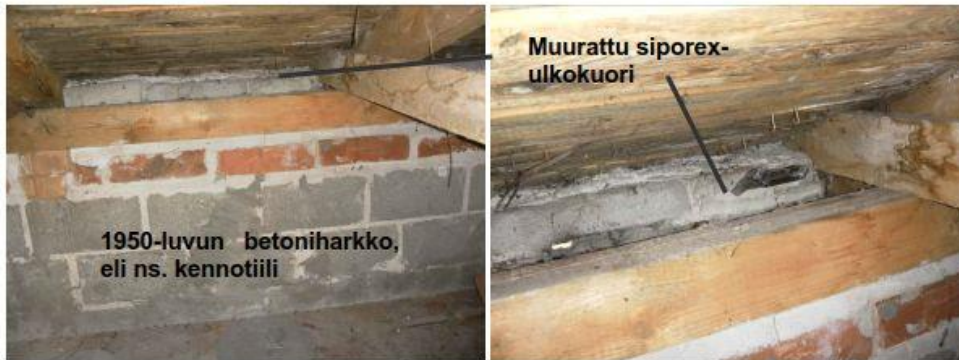
Rakennuksen ulkoseinien kantavana rakenteena on ullakolta tehtyjen havaintojen mukaan muurattu betoni-harkko. Betoni-harkon ulkopuolella on siporex-muuraus. Rakenteessa ei ole muuta lämmöneristystä. Ulkoseinän kokonaispaksuus oli toisen kerroksen kohdalla 520 mm.

Kuva 1. Ulkoseinärakenne voitiin todeta ullakolta räystään kohdalta.
