## 1960-luvun koulutalo – rakenteet ja niiden peruskorjaustarve

Jommi Suonketo ja Petri Annila, Tampereen teknillinen yliopisto (TTY), Rakennustekniikan laitos

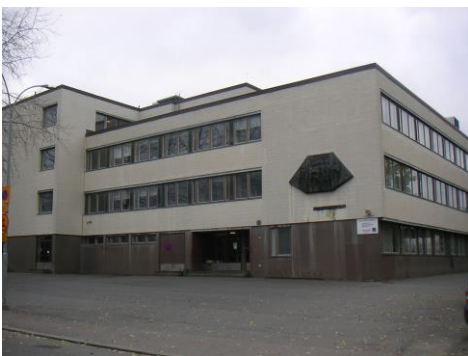
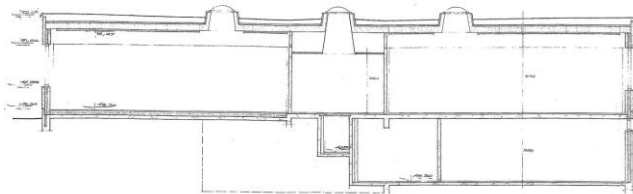
Vasemmalla Pellervon koulu, 1963. Leukapalkkien varaan tukeutuvat harkkojulkisivut mahdollistivat nauhaikkunoiden käyttämisen. Oikealla Pellonpuiston koulu, 1968, leikkaus B-osasta. Tyypillinen 1960-luvun koulurakennuksen yleisleikkaus. Suuri runkosyvyys edellytti kattoikkunoiden käyttämistä. Kuvat: TTY, Elinkaariteknikan tutkimusryhmä, kuntotutkimukset.

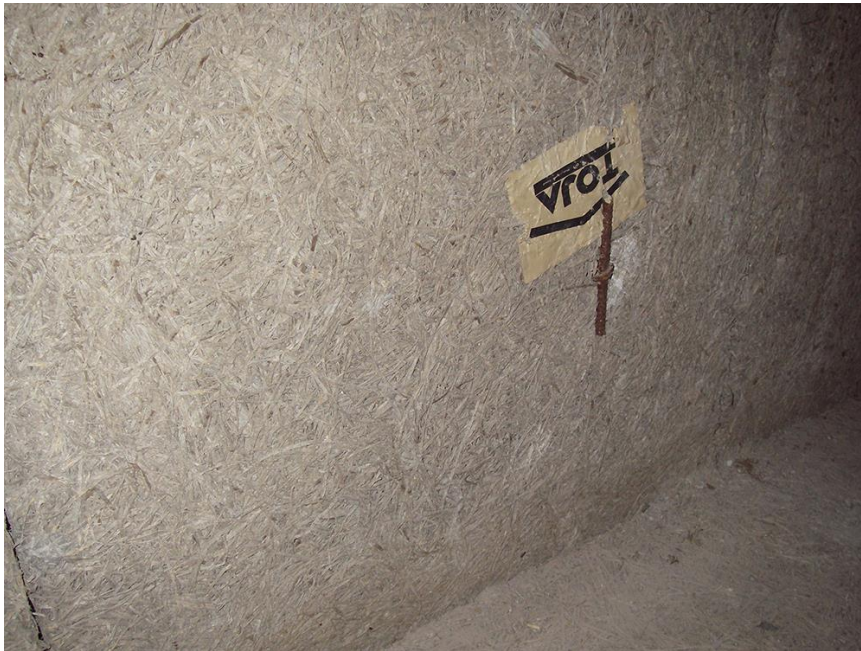
Lauttakylän lukio, 1960, väliosa, Toja-levy valumuottina. Sementtiveljistä ja puunlastusta tehtyä lastuvillalevyä (Toja-levy) käytettiin myös betonivalujen paikoilleen jätettävänä muotteina. Kuva: TTY, Elinkaariteknikan tutkimusryhmä, kuntotutkimukset.

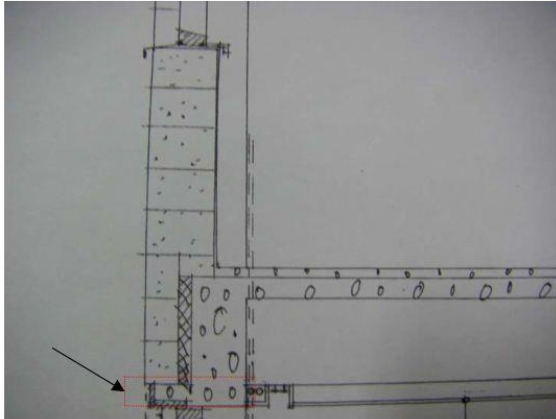
#### 4.7.5 Julkisivut

Kuva 16. Ulkoseinärakenne kantamattomalla osalla. Ikkunoiden yläpuolella on paikallinen kylmäsilta rakenteessa.

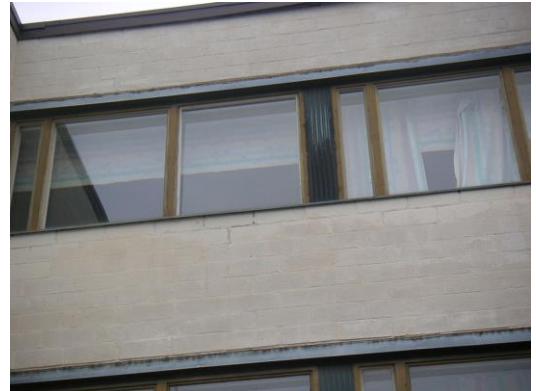
Vasemmalla Pellervon koulu, 1963, ulkoseinärakenne. Leukapalkin varaan tukeutuva harkkojulkisivu, joka mahdollisti pitkien nauha-ikkunoiden käyttämisen. Oikealla Pellervon koulu, 1963, ulkoseinärakenne. Edellisen rakennepiirustuksen osoittama rakenne valokuvassa nähtynä. Kuva: TTY, Elinkaaritekniiikan tutkimusryhmä, kuntotutkimukset.

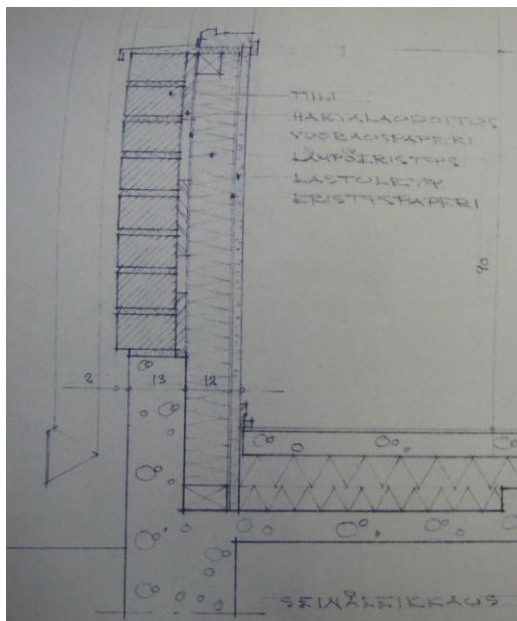
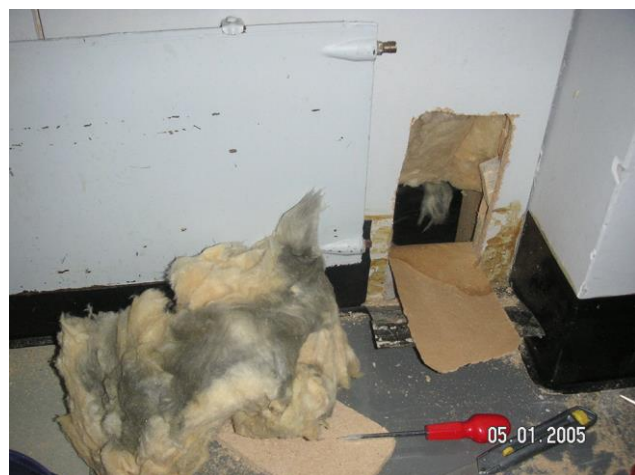
Ulkoseinien alaosiin muodostui usein ns. valesokkelirakenne, jossa puurakenteet ovat ulkopuolisia betonirakenteita alempana. Nämä rakenteet ovat alttiina sekä ulkopuoliselle että sisäpuoliselle kosteusrasitukselle, ja niiden kuivuminen on hidasta, minkä takia niitä nykytiedon mukaan pidetään riskirakenteena.

Vasemmalla Hirvikosken koulu, 1967, valesokkeli. Nykytiedon perusteella merkittävänä riskirakenteena pidetty valesokkelirakenne vuoden 1967 rakennepiirustuksessa. Oikealla Hirvikosken koulu, 1967, valesokkelin rakenneavaus. Edellisen rakennepiirustuksen osoittama rakenne valokuvassa nähtynä. Kuva: TTY, Elinkaaritekniiikan tutkimusryhmä, kuntotutkimukset.

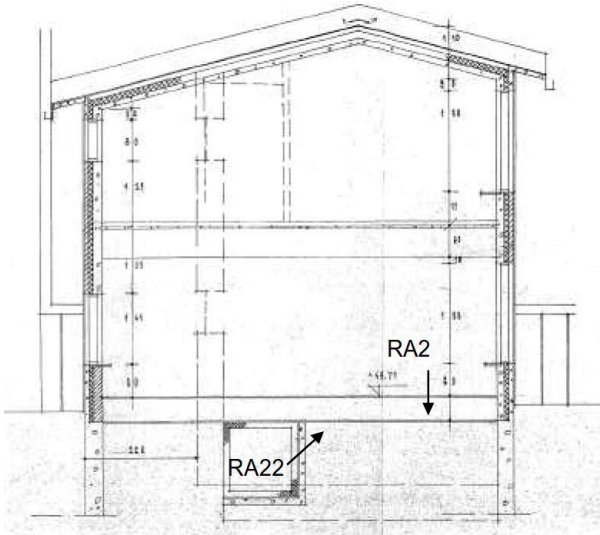
Vasemmalla Lauttakylän lukio, 1960, väliosia, yleisleikkaus rakenteista. 1960-luvun yleisleikkaus, jossa on vesikaton suuntaisesti tehdyt ja lähes tuulettumattomat yläpohjarakenteet sekä maanvaraisen lattian alapuolella kulkevat putkikanaalit. Oikealla Luolavuoren koulu, 1965, ulkokuva katolta. Rakennuksessa oli melko loiva harjakatto. Kuvan keskimmäinen osa oli kokonaan alta käveltävissä. Kuvat: TTY, Elinkaaritekniiikan tutkimusryhmä, kuntotutkimukset.

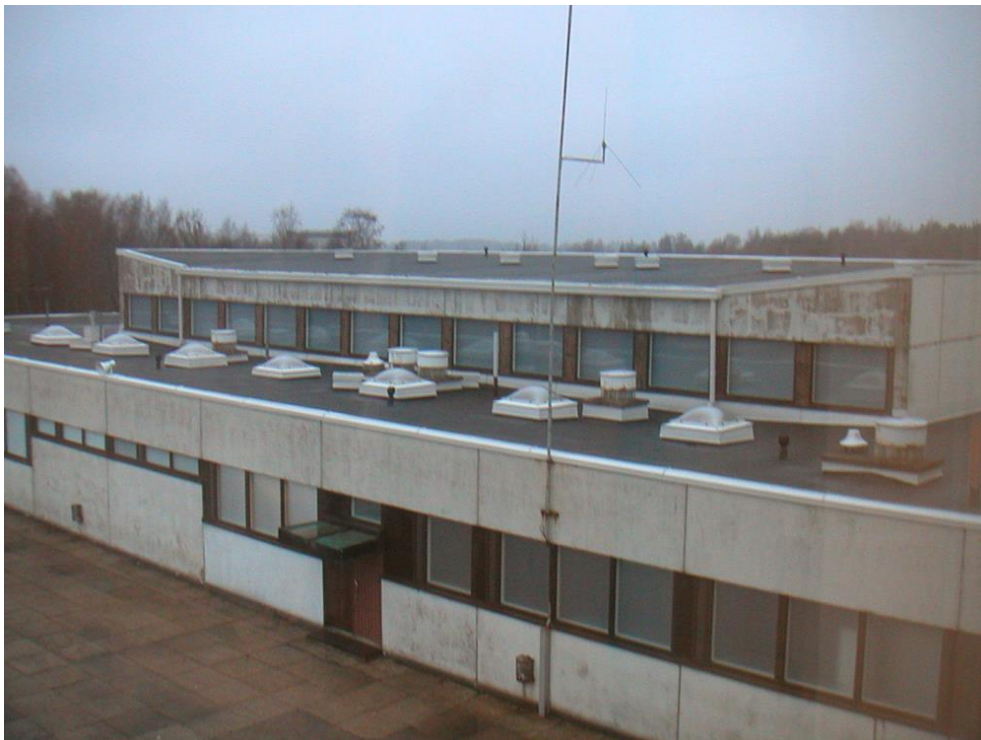
Rieskalähteen koulu, 1963, ulkokuva katolta. Rakennuksessa on loiva katto sisäpuolisella vedenpoistolla ja lukuisia kattoikkunoita. Kuva: TTY, Elinkaaritekniiikan tutkimusryhmä, kuntotutkimukset.

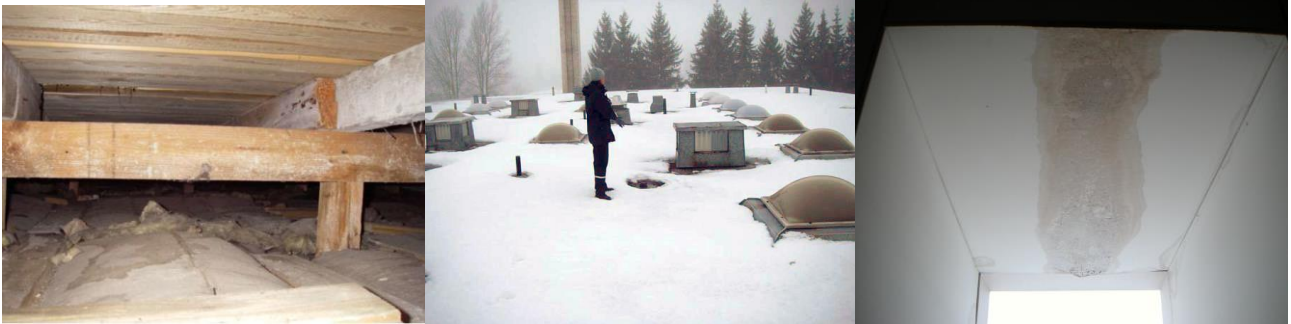
Kuvat vasemmalta oikealle: Pellonpuiston koulu, 1968, B-puoli, vesikaton alapuolinen tuuletustila. 1960-luvulla loivat katot toteutettiin usein puukorotuksina ja mineraalivillaeristeisinä. Tilan mataluuden takia tutkiminen ja korjaaminen vesikattovuodon jälkeen oli hyvin rajoitettua. Pellonpuiston koulu, 1968, B-puoli, vesikatto. Suhteellisen pienen koulurakennuksen katolla olleet 18 kupuikkunaa ja yhteensä 53 läpivientä olivat aiheuttaneet toistuvia vesivuotoja. Rieskalähteen koulu, 1963, kattoikkuna sisäpuolelta. Kattoikkunoiden vuotovauriot aiheuttavat helposti sisäilmahaittaa voimakkaan ilmankierron takia. Kuvat: TTY, Elinkaariteknikan tutkimusryhmä, kuntotutkimukset.

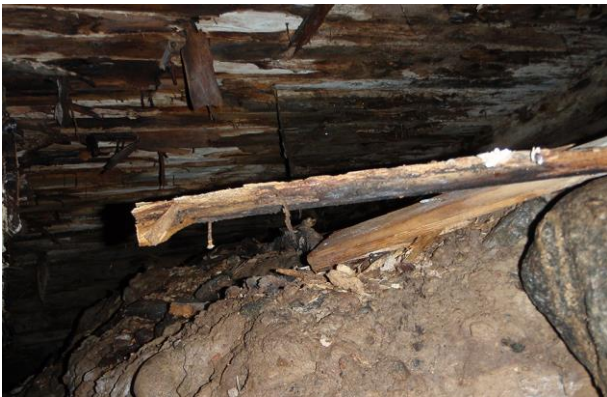
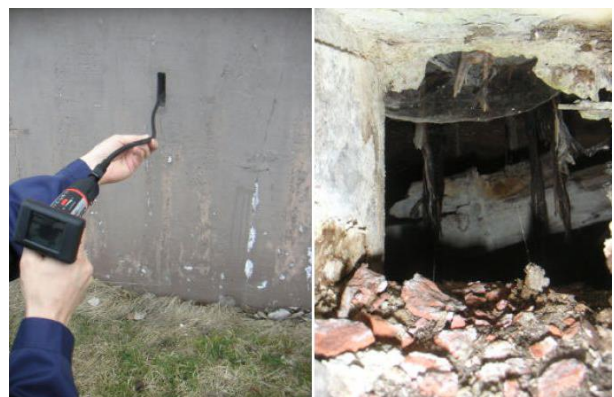
Muottilaudoitusten jättäminen purkamatta oli hyvin yleistä myös täysin tuulettumattomissa rakenteissa, kuten ryömintätilaisissa alapohjissa. Maaperän kosteus on yleensä aiheuttanut vuosikymmenien aikana puuosien lahovaurioitumisen. Myöhemmin näitä lahovaurioituneita puuosia on useassa tapauksessa jouduttu poistamaan hajuongelmien ja sisäilmahaittojen takia.

Vasemmalla Leväsjoen koulu, 1962, alapohjan lahoa muottilautaa. 1960-luvun betonialapohjien teossa käytetyt muottilaudat jätettiin usein purkamatta. Maaperän kosteus aiheuttaa väijäämättä puurakenteiden lahoamista ja usein myös sisäilmahaittaa yläpuolisiin tiloihin. Oikealla Toijan yhteiskoulu, 1968, puhdistamaton ryömintätila. Umpinaiset onkalot voidaan havaita piirustuksista tai, kuten kuvan tapauksessa, sokkelissa olleiden pienten aukkojen kautta tähyttämällä. Kuvat: TTY, Elinkaariteknikan tutkimusryhmä, kuntotutkimukset.

Muottilaudoitusten poistaminen sekä betonipintojen ja itse ryömintätilan maapohjan puhdistaminen on usein hankalaa ja työlästä. Jos samalla parannetaan tilojen tuuletusta ja kuivumista, niin lopputulos voi olla hyvinkin siisti.

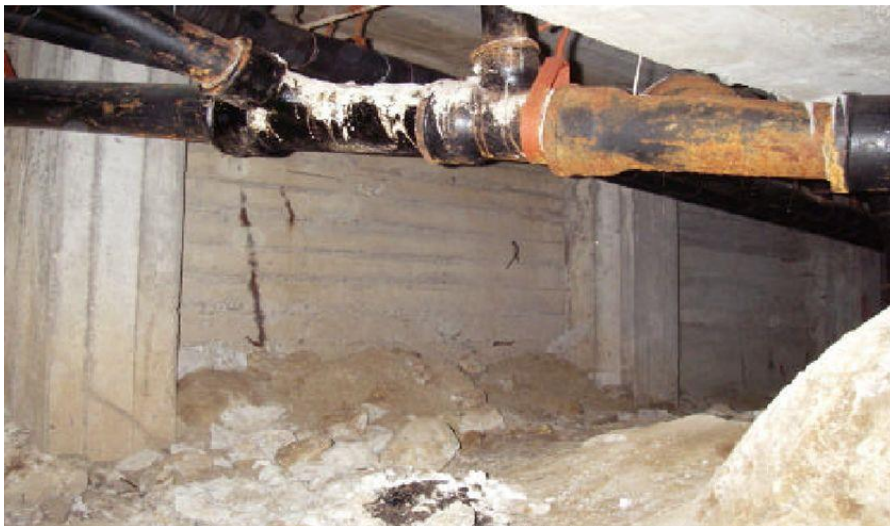
Toijan yhteiskoulu, 1968, puhdistettu ryömintätila. Kuvan onkalotilasta oli kaksi vuotta aiemmin poistettu lahoja muottilautoja ja tilan kuivausta oli parannettu. Lopputulos oli hyvin siisti lähtötilanteeseen nähden. Viemärien ikääntyminen kasvaminen aiheutti vuotoriskiä ja sen toteutuessa uusia ongelmia. Kuva: TTY, Elinkaariteknikan tutkimusryhmä, kuntotutkimukset.

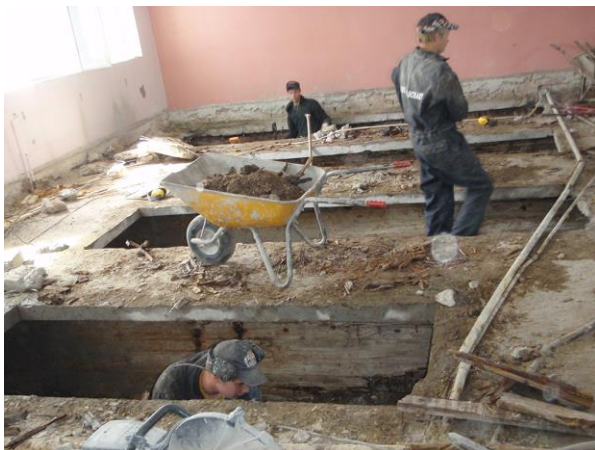
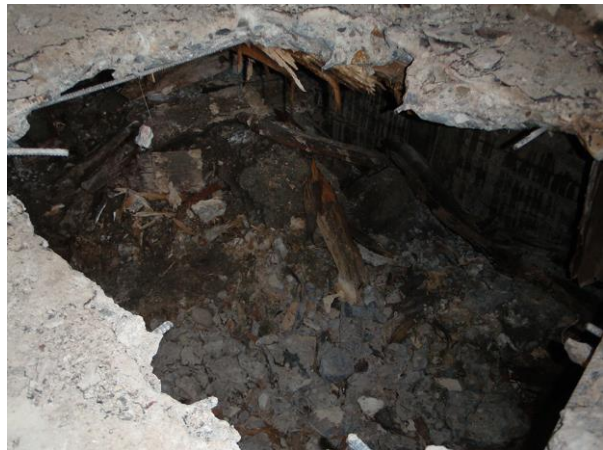
Vasemmalla muottilautoitusten purkaminen yläkautta. Tässä tapauksessa kantavan alapohjan ja pintalaatan välissä ollut Toja-levy poistettiin ja muottilaudat purettiin ylhäältä käsin. Oikealla muottilautoitusten purkaminen yläkautta. Alapohjan alla olevan ryömintätilan mataluuden takia vaurioituneisiin muottilautoihin päästiin käsiksi vain yläpuolelta. Kuvat: Rakennusinsinööri Jommi Suonketo.

Joissain tapauksissa ryömintätilan mataluuden takia työ joudutaan tekemään yläkautta purkamalla.
