# ROIHUVUOREN ALA-ASTE

Rakennushistoriaselvitys ja inventointi

### **Roihuvuoren ala-aste – Rakennushistoriaselvitys ja inventointi**

Tilaaja: Helsingin kaupungin kiinteistövirasto, Tilakeskus  
Tekijät: Arkkitehtitoimisto Livady Oy  
Pasi Kolhonen, Panu Lehtovuori, Mikko Mälkki ja Lauri Saarinen  
Valmistunut: **3.2.2014**  
Kuvat: Livady Oy, ellei toisin mainittu.

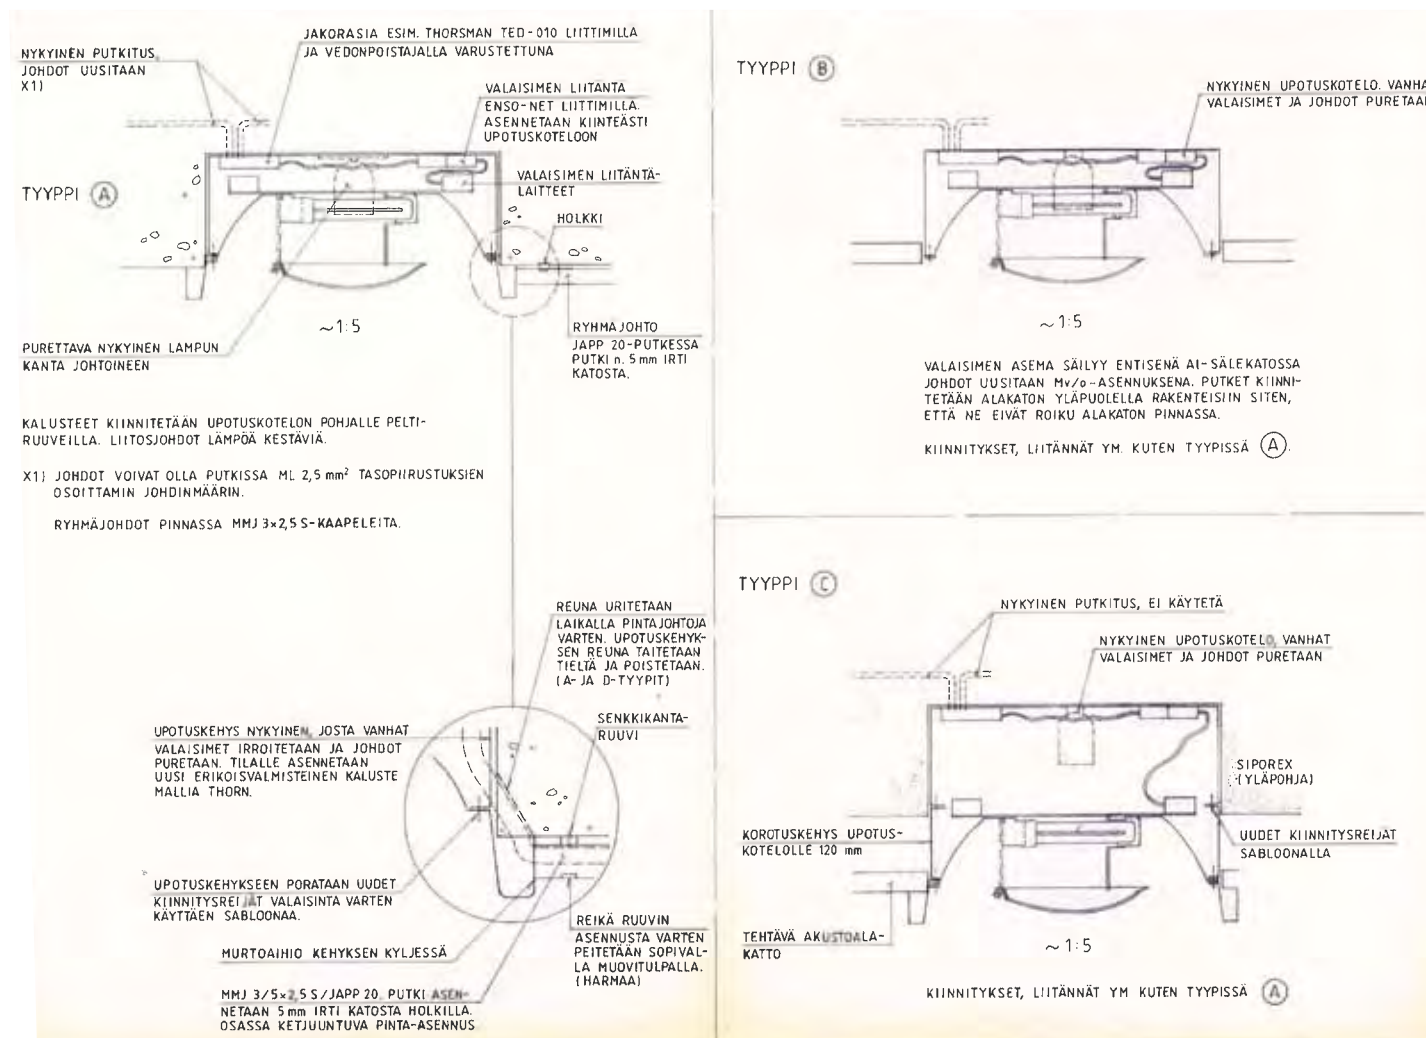
Ylhäällä ja vasemmalla:  
Sähköremontin yhteydessä lähes kaikki kattovalaisimet uusittiin. Osa alumiinisista alakatoista purettiin ja koottiin uudestaan. Kokonaisina säilyneet profiilit käytettiin uudestaan. Valaisimien vieressä olevat säleet uusittiin.

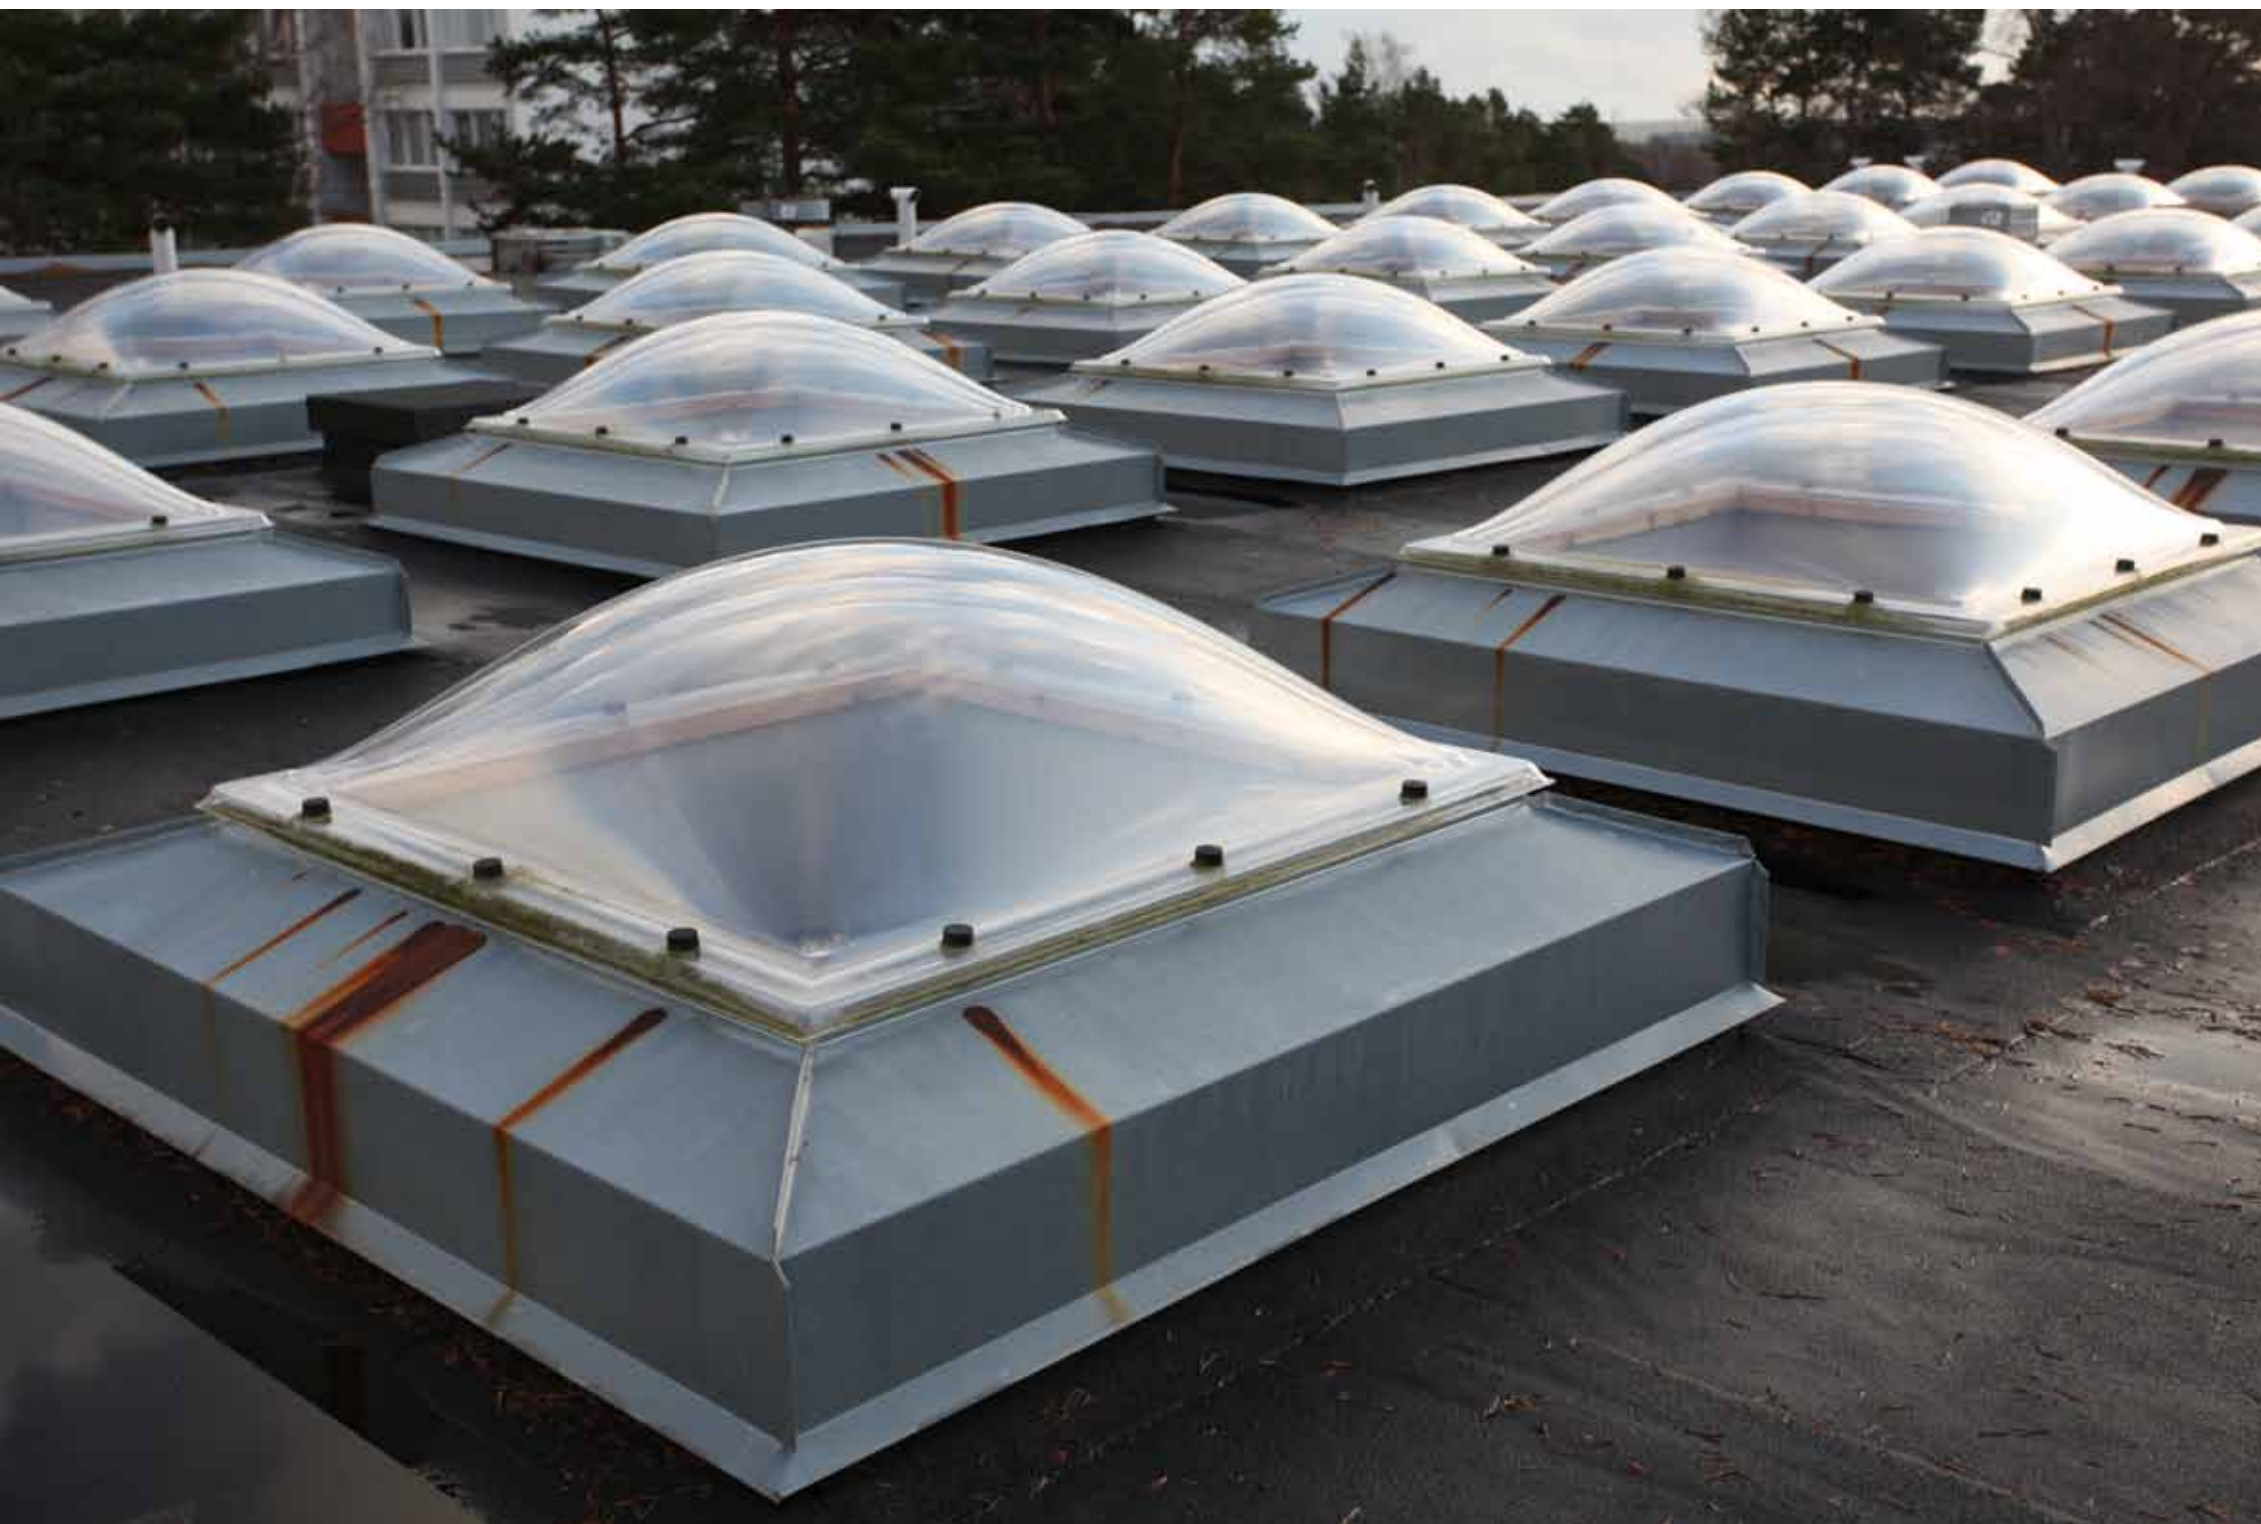
*Muoviset kattoikkunat hallitsevat kattomaisemaa. Ne on uusittu 1990-luvulla. Samalla niitä on nostettu korkeammalle. Alun perinkään niitä ei asennettu niin matalalle kuin Rakennuslaskelmissa esitetään.*

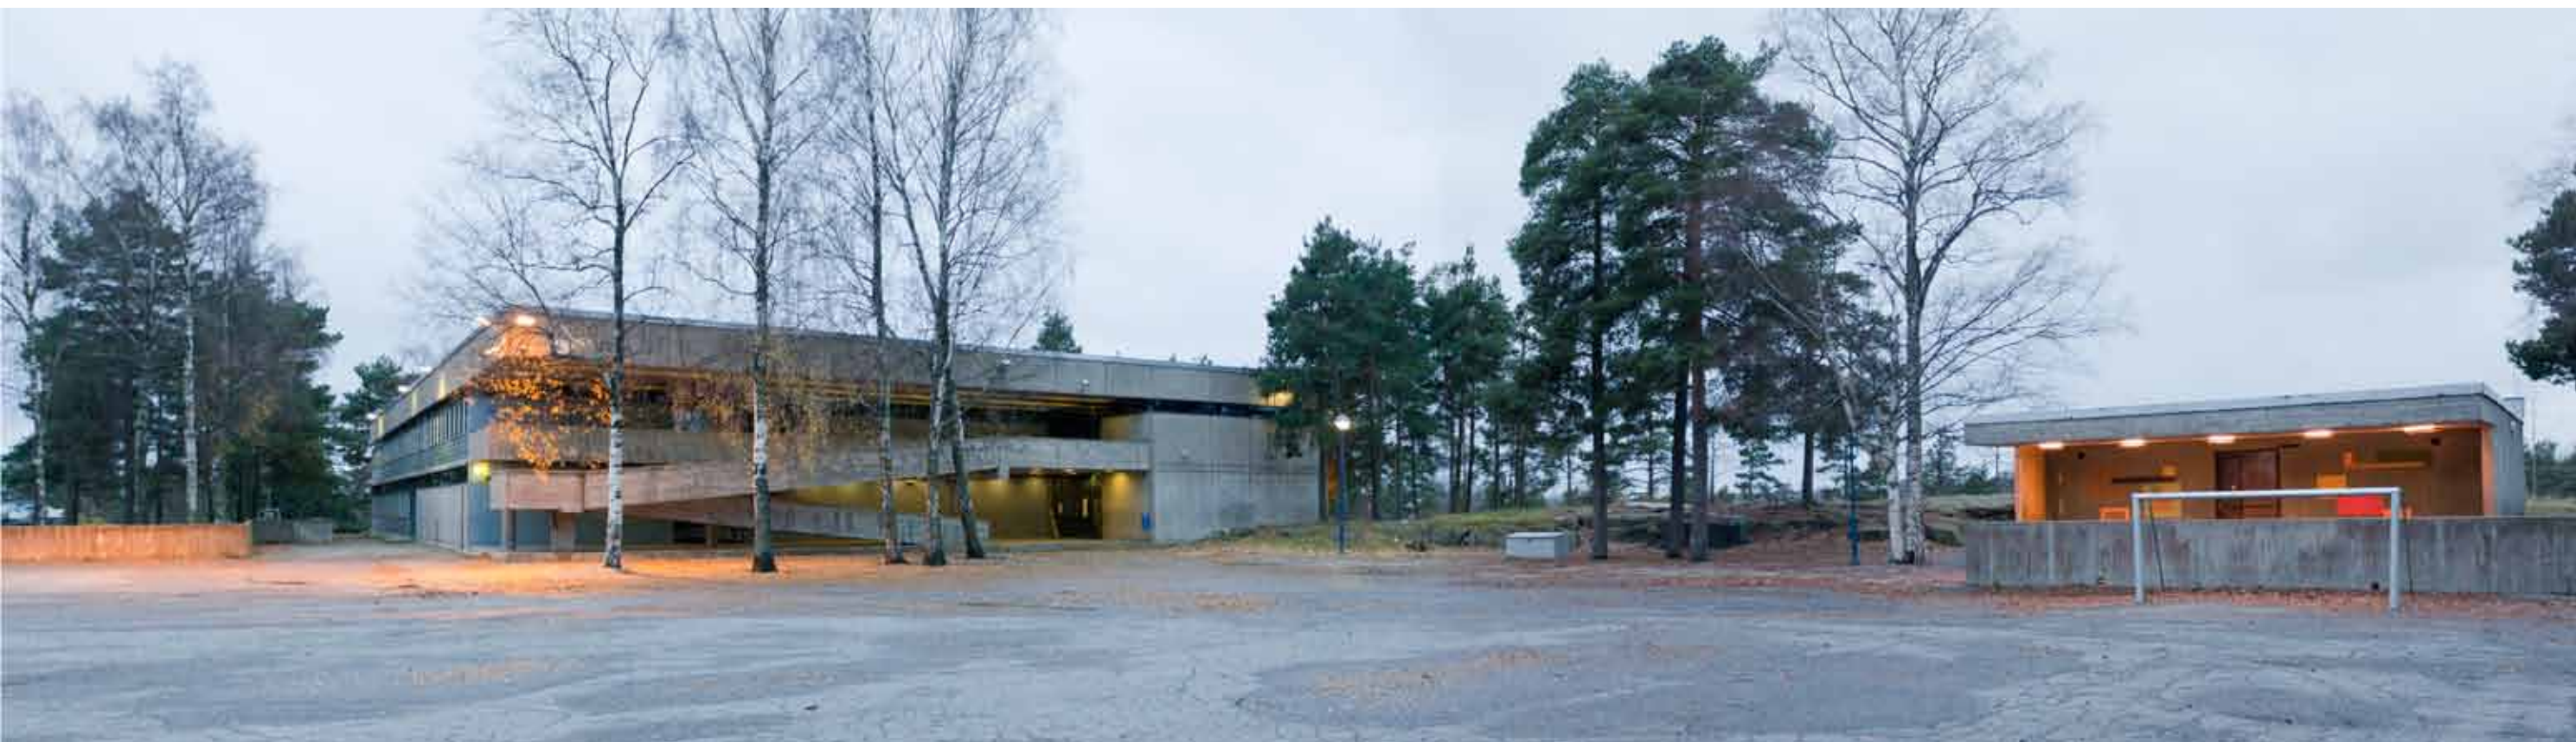
*Koulu nähtynä piha-alueen yli pohjoisen suunnasta. Julksivun otsapintaan kiinnitety valonheittimet ovat myöhempiä asennuksia. Oikealla välituntipihan WC-rakennus.*

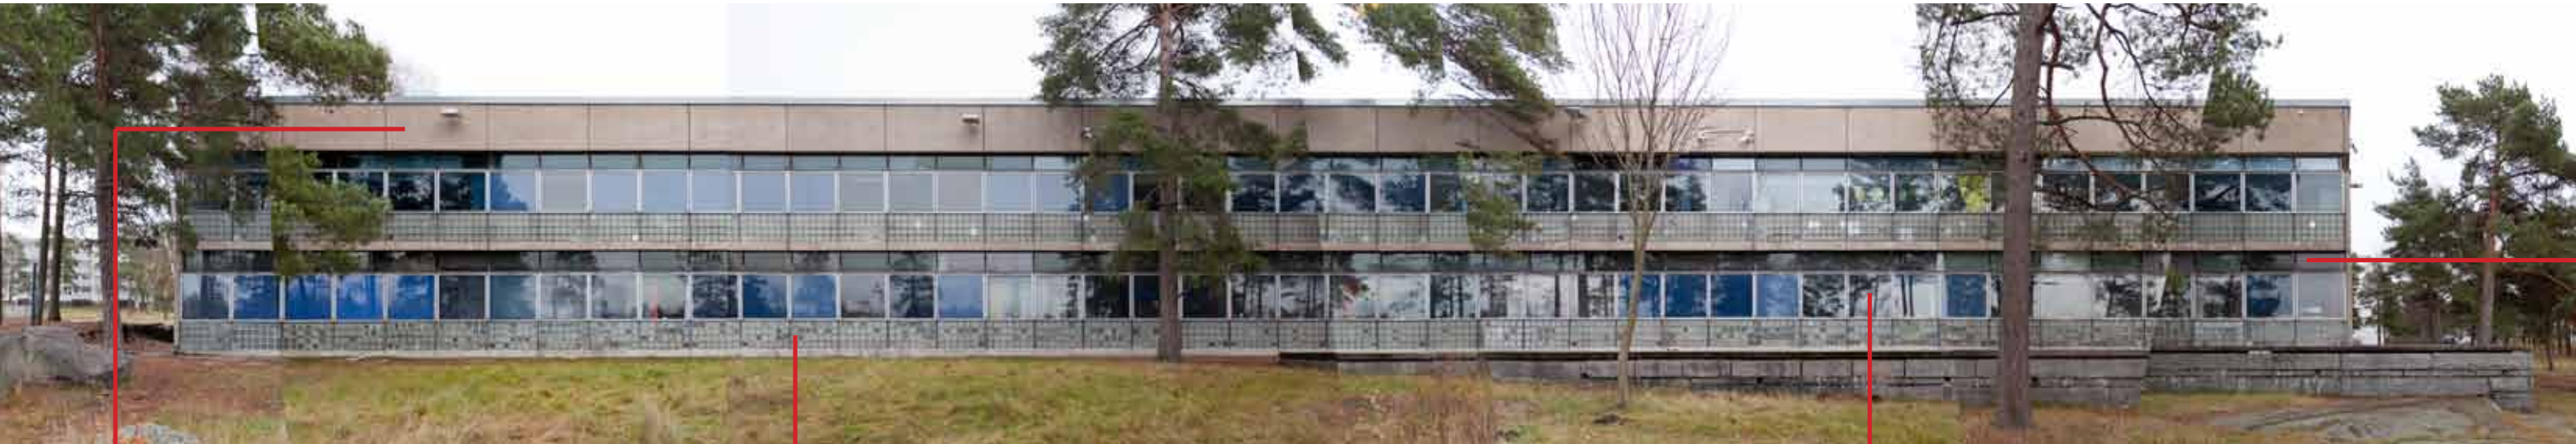
## Länsijulkisivu

- Toisen kerroksen lasitiilikentissä on kaikin yleisimmin hajonnut tiilikentän ylä- tai alanurkassa olevia tiiliä. Julksivussa on myös näkyvissä parhaillaan käynnissä olevia tiiltien halkeamisprosesseja, joissa halkeama on muodostunut tiilen sisäpuolelle, eikä pinnassa näy jälkiä ilkvallasta. Nämä viittaavat siihen että (vaikka ilkvallalta on todennäköisin syy ensimmäisen kerroksen tiiltien hajoamiseen) rakenteessa itsessään on tiiltien hajoamista edesauttavia ominaisuuksia. Tiilikenttä on muurattu seinää koossapitävän teräskehikon aukkoon. Lämpötilan muutoksista johtuvat ja muut rakenteen muodonmuutokset tuntuvat yhdeltä todennäköiseltä syytä hajoamisiin.
