## Helsingin kaupunginteatterin peruskorjaus

Mikko Mannberg, LPR-arkkitehdit Oy

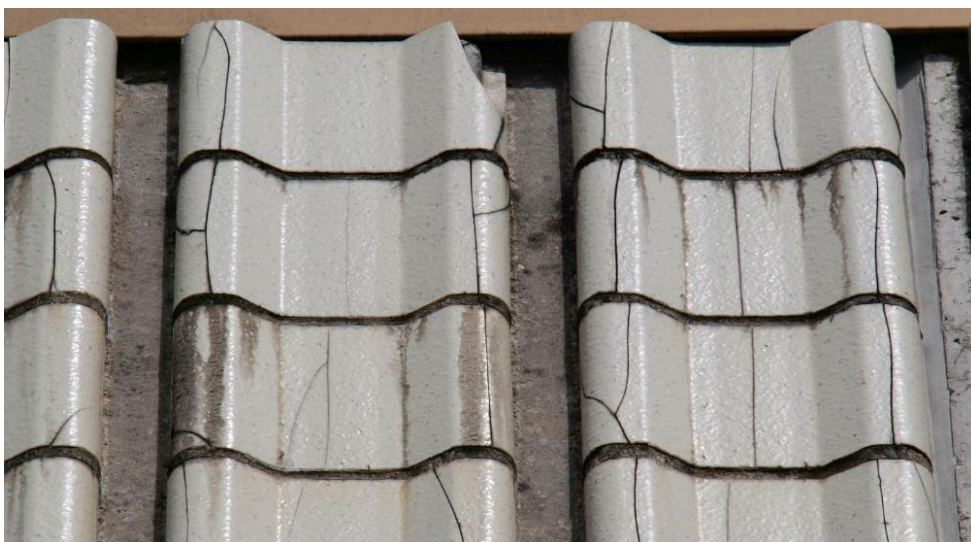
Studio Elsan julkisivuelementtien laatat olivat halkeilleet. Laattojen taustaprofiili ei ollut kestänyt betonin lämpöelämistä yhtä hyvin kuin alkuperäisten laattojen taustaprofiili. Elsan julkisivuelementit uusittiin lähes kaikki.  
Kuva: LPR-arkkitehdit Oy 2015.

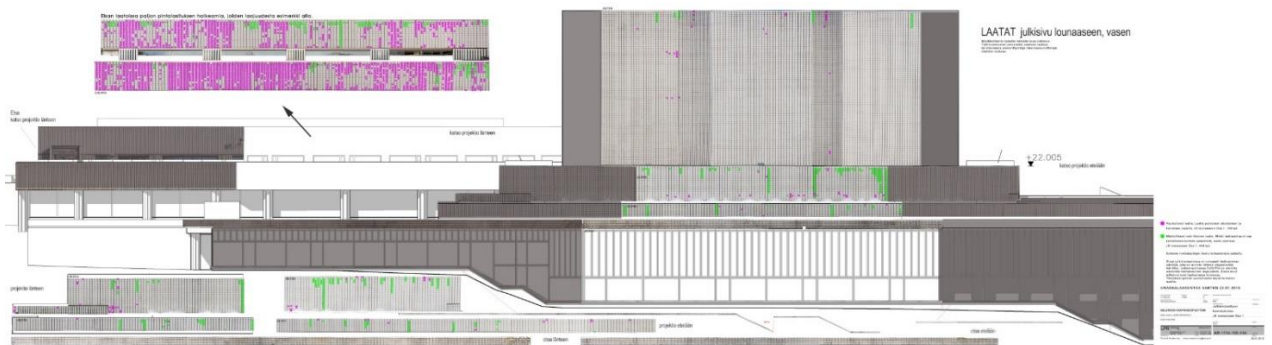
Julkisivut valokuvattiin ja kuvista koottiin vauriokartat, joihin merkittiin mm. huonokuntoiset laatat.

Julkisivuvauriokaavio lounaaseen on tehty Arno de la Chapellen inventointikuvauksen päälle.

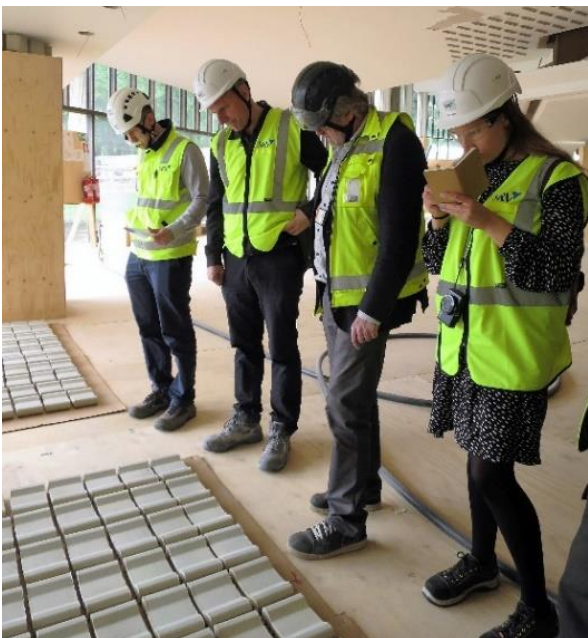
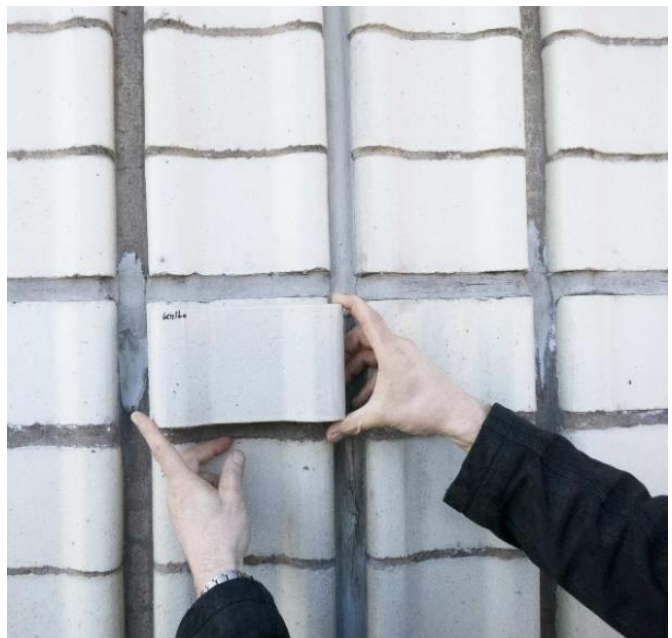
Vas.: Julkisivulaattakatselmus. Oik.: Julkisivulaattatestaus. Kuvat: LPR-arkkitehdit Oy 2017.

Vanhan osan julkisivuissa vaihdettiin vaurioituneita laattoja. Säilytettävät laatat pestiin mallipesujen mukaan ruiskuttamalla ensin hapan pesuaine ja neutraloimalla emäksisellä pesuaineella. Pinttyneimmät laatat harjattiin. Kaikki saumat uusittiin.

Uusien julkisivulaattojen valmistus vaati salapoliisityötä. Laatat ensimmäisenä työnään Arabian tehtaalla vuonna 1965 suunnitellut insinööri oli jo eläkkeellä, mutta konsultoi nyt eläketyönään uusien laattojen valmistusta. Pentikin keramiikkatehtaaseen Posiolle rakennettiin julkisivulaattatehdas. Oikean muodon, koon, värisävyyn, pinnan tasaisuuden ja rosoisuuden, pilkutus- ja lasituksen varmistamiseksi tehtiin lukuisia materiaali-, lasitus- ja polttokokeita. Muoteilla laattoja valmistettaessa massan karheus aiheutti ongelmia, mutta suulakepuristuksessa massa tiivistyi vaadittavaan pakkasenkestävyyteen.

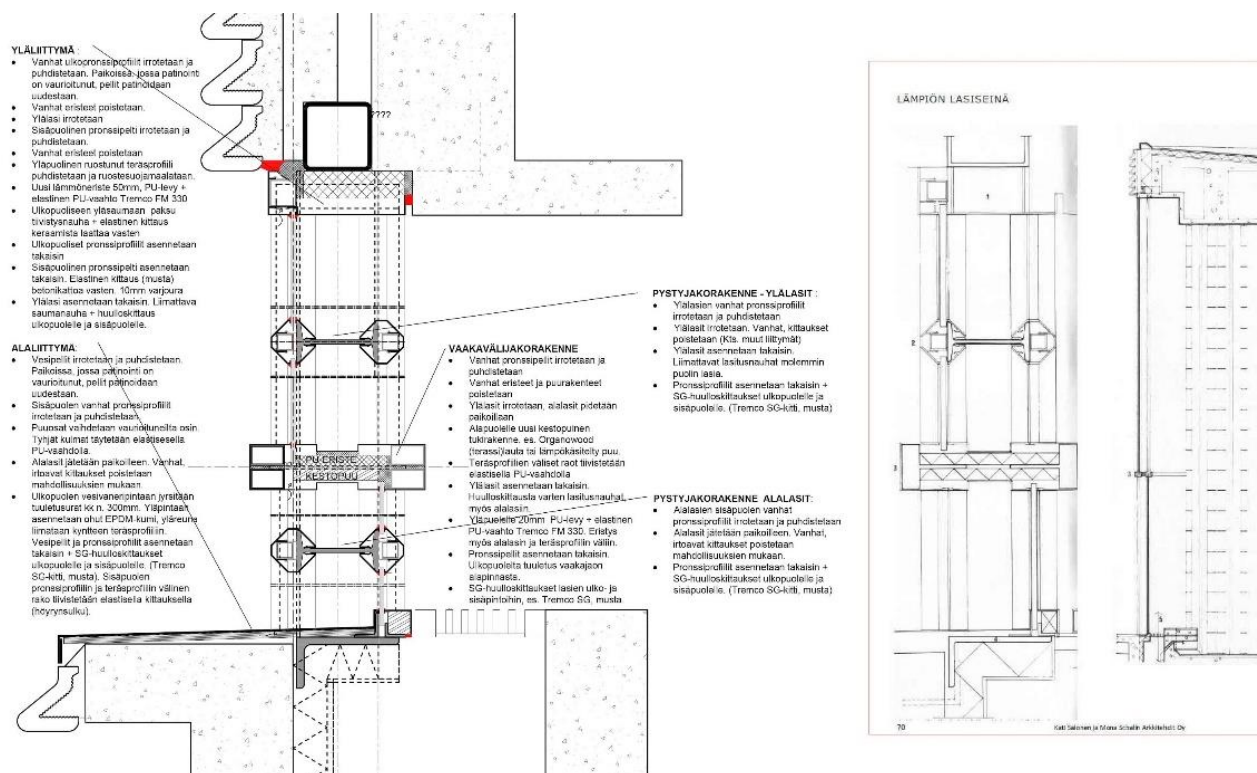
Kuvassa oikealla lämpöön lasiseinän alkuperäisen rakenteen pystyleikkaus (Salonen & Schalin, RHS), vasemmalla korjaussuunnitelma. Kuva: LPR-arkkitehdit Oy 2015.

Lämpöön lasijulkisivu kunnostettiin suojelumääräysten velvoittamina edelleen yksilaisena, ehjät lasitukset ja patinoituneet pronssilistoitukset säilyttäen. Suorien lasiosien välisten nurkkataitteiden polykarbonaattilevyt uusittiin ultraviolettisuoja- ja suojatulla polykarbonaatilla. Lasiseinän rakenne oli rakennusfysikaalisesti puutteellinen. Rakenne tiivistettiin sekä vedenpitävyyden että höyrytiiveyden osalta. Lämpövuoto pitäneen kastepisteen rakenteiden ulkopuolella.

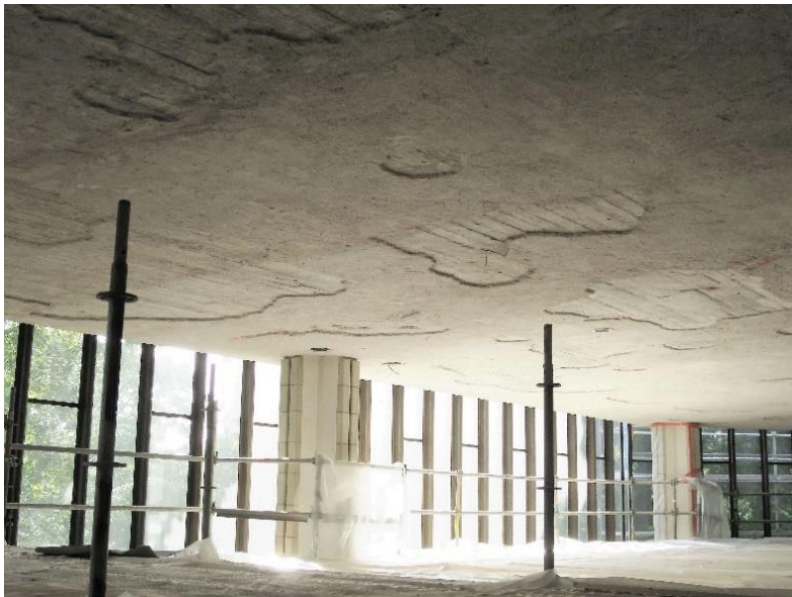
Päälämpión katon kunto oli odotettua huonompi. Kuvassa katon pintaa hauraan pohjan poiston jälkeen. Kuva: LPR-arkkitehdit Oy 2016.

Päälämpión alakattopinnat uusittiin, koska pinta ei ollut riittävän vahva tartunta maalaukselle. Päälämpión (osittain vahvikekankailla vahvistetut) rappauspinnat olivat paikoitellen alkaneet irrota: kattopintaa oli huoltomaalattu taajaan ja maalikerroksia oli runsaasti. Kattopinta tutkittiin kopoalueiden löytämiseksi. Rappauspintaa uusittiin ja korjattiin laajoilta alueilta ja koko katto maalattiin uudelleen silikaattimaaleilla. Kattopintojen korjauksen haasteeksi nousi niiden laajuus.

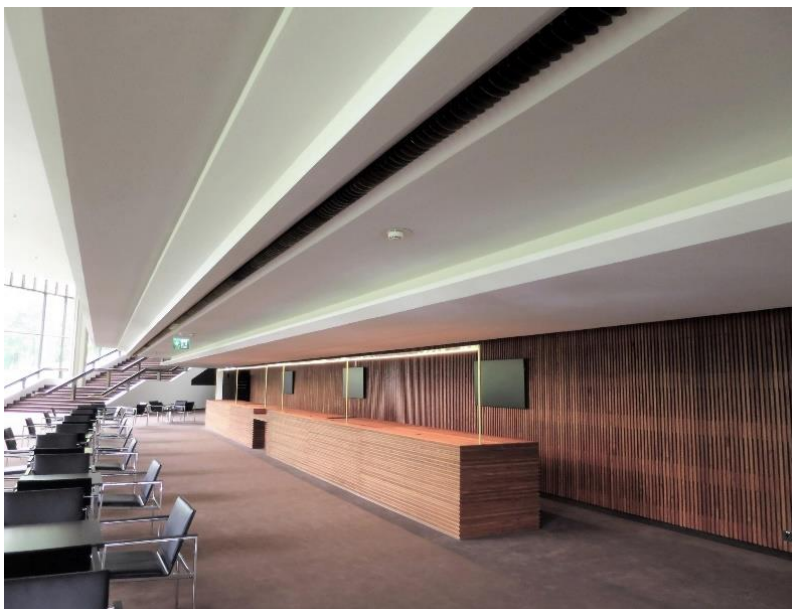
Vas.: Päälämpión alakattopinnat korjattiin ja maalattiin silikaattimaaleilla. Seinän teak-ritiläverhousten taakse uusittiin vaimennusmateriaali ja sähköasennukset. Päälämpiossä on uusi originaalin värinen kokolattiamatto. Kuva: LPR-arkkitehdit Oy.

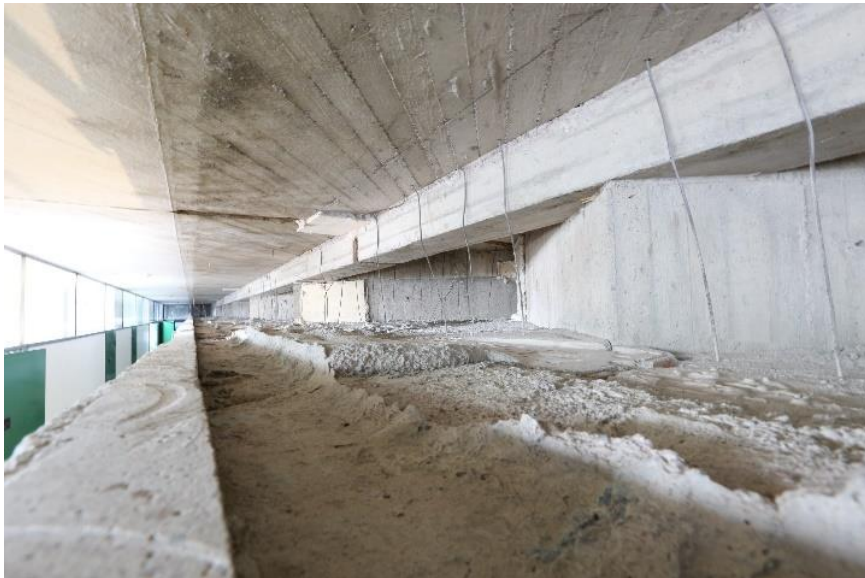
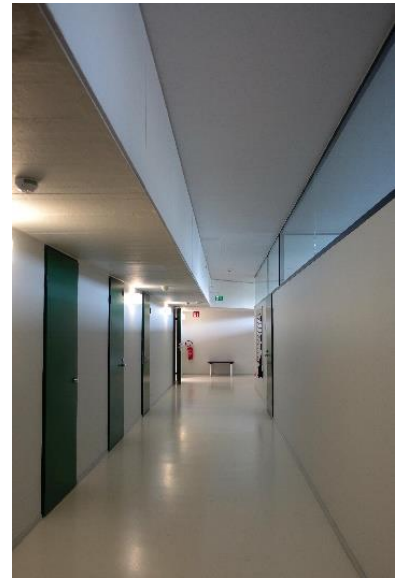
Vas.: Henkilökuntatilojen käytävässä betonialakaton otsapinta on avattu ilmanvaihtokanavien asentamista varten. Kuvassa alakaton sisus. Sekä välipohjan että alakaton betoni on vinolautamuotitettu. Kuva: LPR-arkkitehdit Oy 2016. Oik.: Alakaton otsapinta levytettynä. Kuva: Sirkkaliisa Jetsonen 2019.

Yksityiskohdista henkilöstötilojen käytävien puhtaaksi lautamuottiin valettujen betonialakattojen korjaus ja uuden ilmanvaihtotekniikan sijoittaminen alakaton yläpuolelle oli yksi vaativimmista, säilyttämisen kannalta oleellisimmista tehtävistä. Alakattojen otsapinnat purettiin kanavien asentamiseksi, mutta joissakin työhuoneissa jouduttiin sahaamaan avauskaistat, jotka asennusten jälkeen levytettiin umpeen ja viimeisteltiin muottilaudoituksen suuntaisella rimoituksella. Asennuksen aikana betonialakattojen reunat tuettiin ripustamalla ne välipohjista. Lopuksi otsapinnat verhottiin saranoiduin akustorapatuin levyin.
