## Kirjaston peruskorjaus ja restaurointi Seinäjoen Aalto-keskuksessa

Olli Helasvuo ja Tapani Mustonen, Arkkitehdit Mustonen Oy

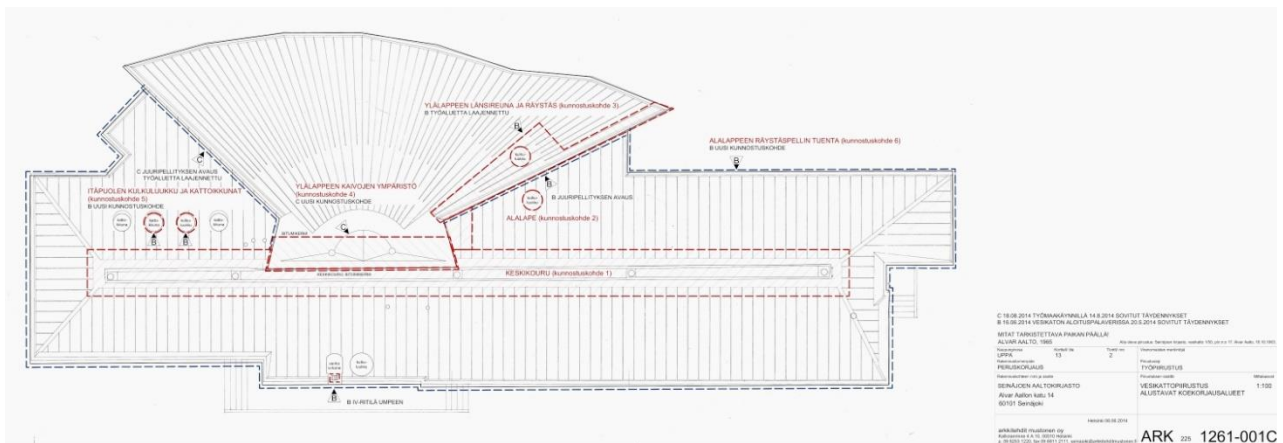
Vesikaton korjaus- ja muutosalueet. Kuvassa esitettyjen korjausten lisäksi muutettiin räystäsdetaljia. Kuva: Arkkitehdit Mustonen Oy, 2014.

Seinäjoen kaupunki oli päättänyt aloittaa julkisivukorjaukset kirjaston kuparisesta vesikatosta. Kirjaston vesikatolla oli ollut pääkirjastosalin kohdalla sisätiloihin asti edennyt kattovuoto vuonna 2012. Lähtöoletuksena kaupungilla oli, että vesikatto jouduttaisiin uusimaan kokonaisuudessaan. Vesikatolla tekemämme inventoinnin jälkeen kuitenkin todettiin, että oikein suunnitellulla ja taitavan peltiurakoitsijan tekemällä korjauksella toimenpiteitä voi rajata huomattavasti.

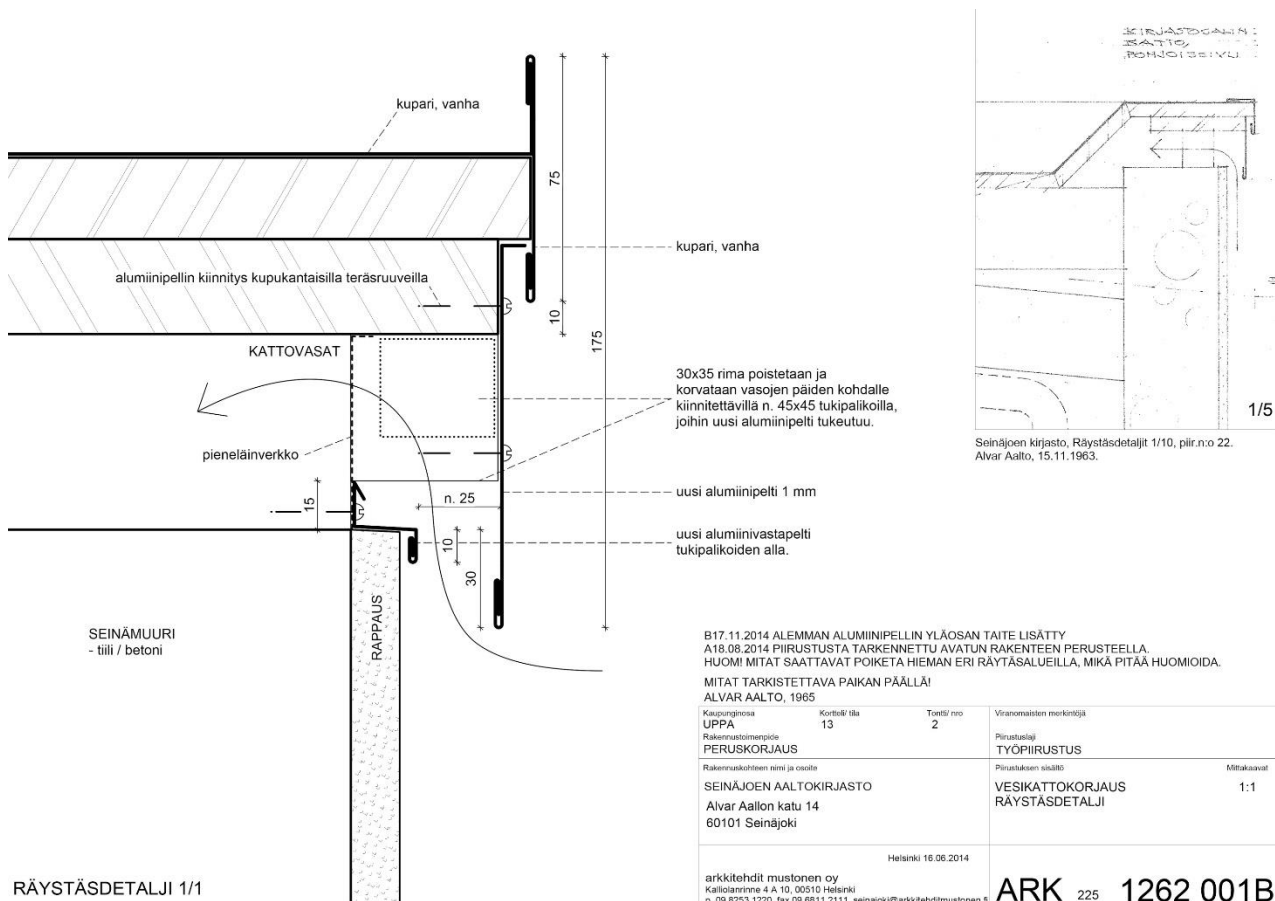
Vesikaton korjauksessa räystäsdetaljiä muutettiin paremman tuuletuksen ja teknisen toimivuuden varmistamiseksi. Räystään ulkonäkö pysyi entisellään. Kuva: Arkkitehdit Mustonen Oy, 2014.

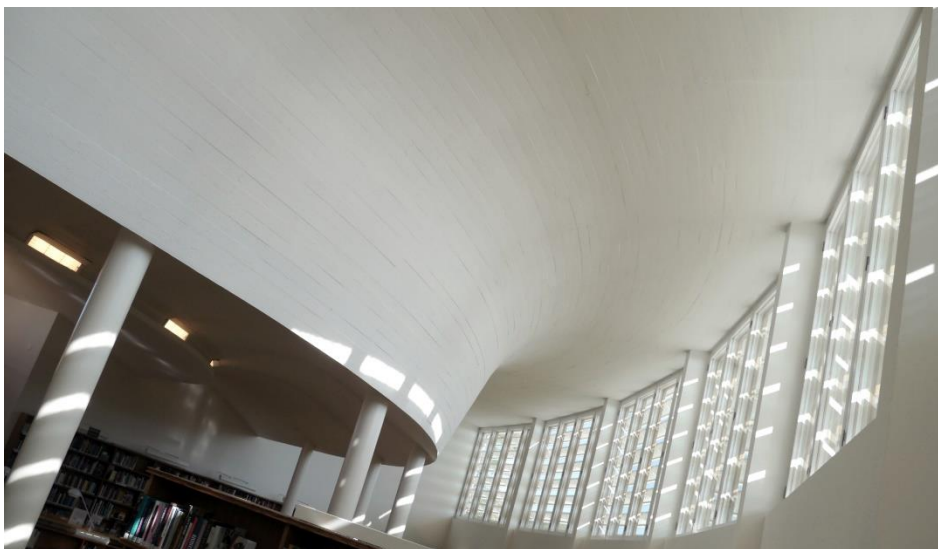
Kirjaston pääsalin lautamuotilla valettu katto vain puhdistettiin, jotta uusi maalikerros ei peittäisi laudoituskuviossa näkyvää taitavaa käsityön jälkeä. Kuva: Olli Helasvuo, 2015.

Keskeinen restaurointiperiaate oli säilyttää alkuperäiset rakenteet, yksityiskohdat, materiaalit ja patina. Alkuperäisten materiaalien ikääntyminen sai näkyä, pintojen ei tarvinnut näyttää uusilta. Esimerkiksi pääkirjastosalin lautamuotilla valettu kaartuva katto vain puhdistettiin, koska uudella maalikerroksella ei haluttu peittää laudoituskuviossa näkyvää taitavaa käsityön jälkeä. Tavoitteena oli arvokas ja viimeistelty kokonaisuus. Patinan säilyttäminen ja säästävä korjaus oli myös taloudellisesti kannattavaa. Kun vältettiin turhaa korjausta ja uusimista, saatiin korjauskustannukset pysymään hyvin kohtuullisina.

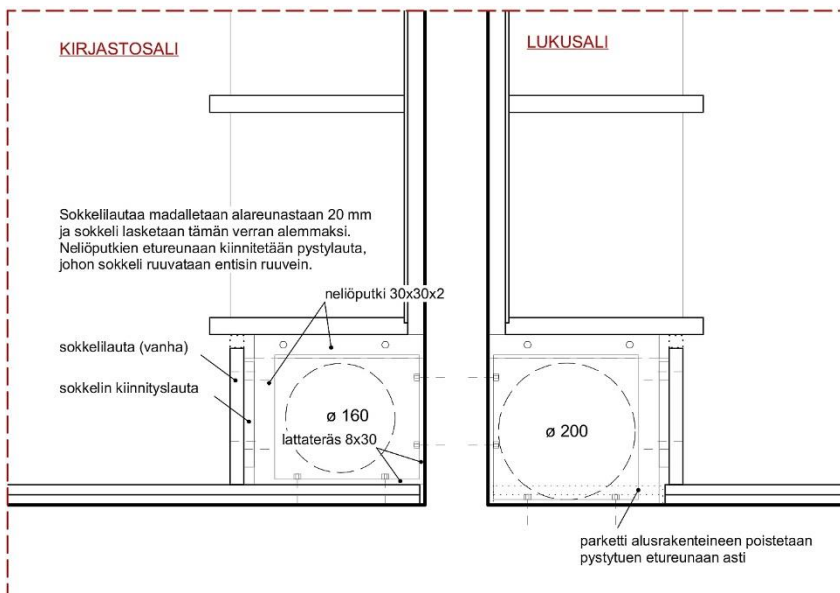
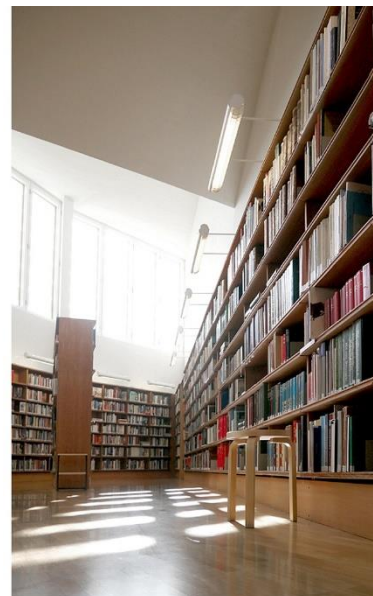
Kirjastosalin ja lukusalin ilmanvaihto ratkaistiin sijoittamalla tuloilmakanavat kirjahyllyjen sokkeleihin. Poistoilmaritilät piilotettiin kirjahyllyn taakse. Kuva: Rakenneleikkaus ja valokuva muutoksen jälkeen, Arkkitehdit Mustonen Oy.

Ensimmäisen kerroksen päätilojen ilmanvaihdon kanavat ja suuttimet piilotettiin kirjahyllyjen sokkeliin sekä kirjahyllyjen taakse. Ainoa ilmanvaihdon uudistamisesta seurannut näkyvä muutos pääsalissa on rako kirjahyllysockkelin yläreunassa. Lastenosastolla uudet ilmanvaihdon suuttimet piilotettiin vanhojen puurimasäleikköjen taakse, joita teetettiin muutama lisää. Uusien puusäleikköjen sijoituksessa tavoiteltiin alkuperäisten säleikköjen sattumanvaraisuutta.

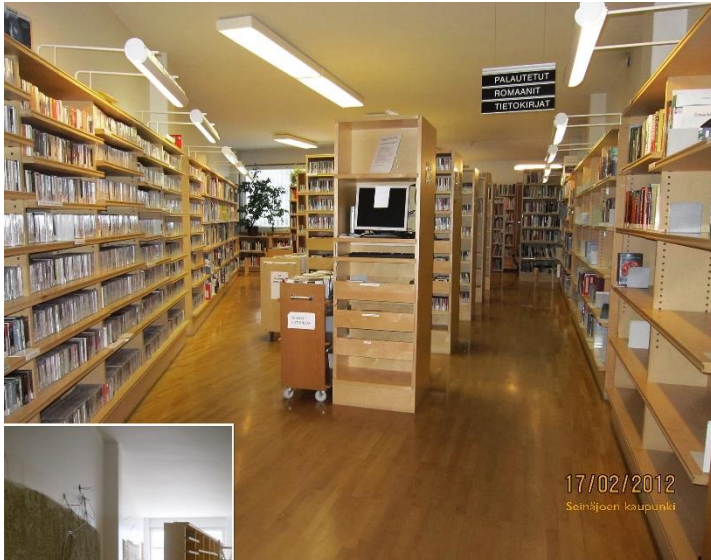
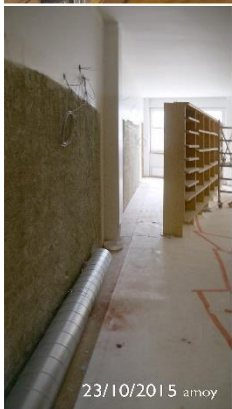
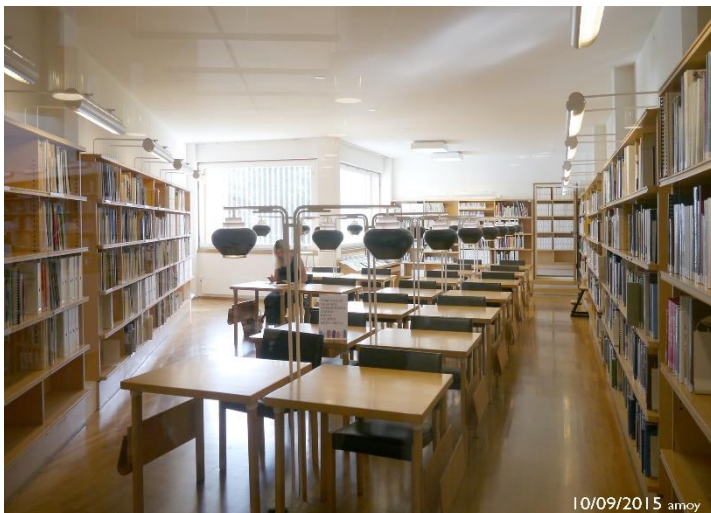
Alkuperäinen lukusali oli täytetty kirjahyllyillä. Nyt sali palautettiin entiseen käyttöön. Alkuperäiset pöytäkalusteet ja niihin liittyvät valaisimet löytyivät kaupungin varastosta.

Lukusali ennen kunnostusta (kuva: Seinäjoen kaupunki), kunnostuksen aikana ja kunnostuksen jälkeen. Kuvat: Arkkitehdit Mustonen Oy.

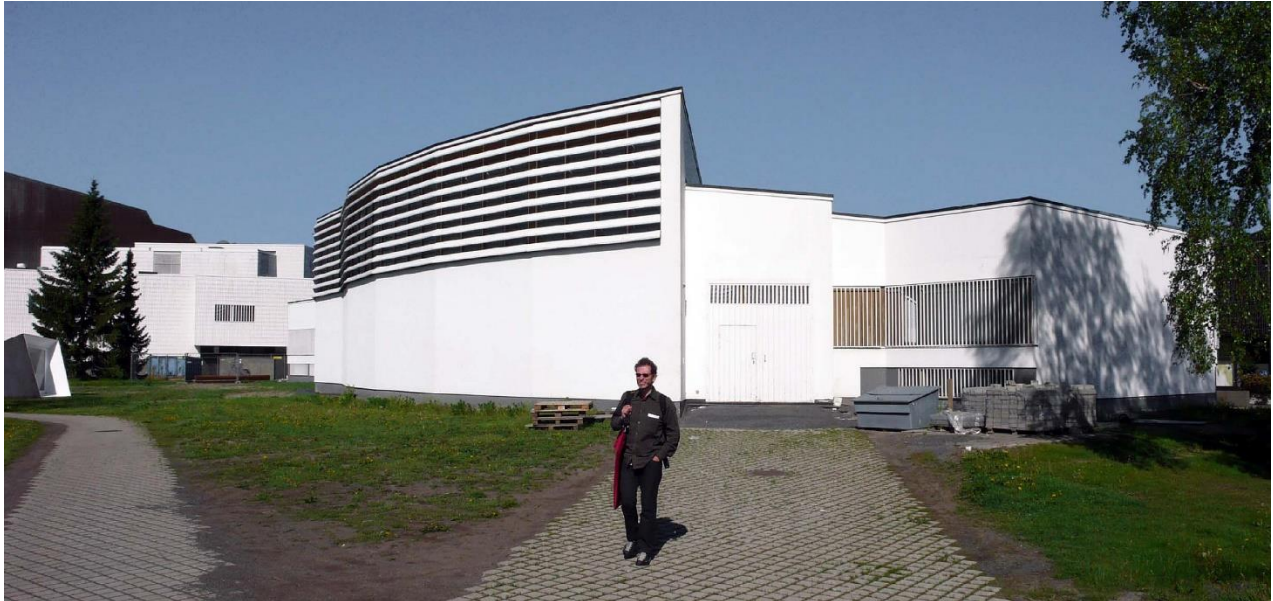
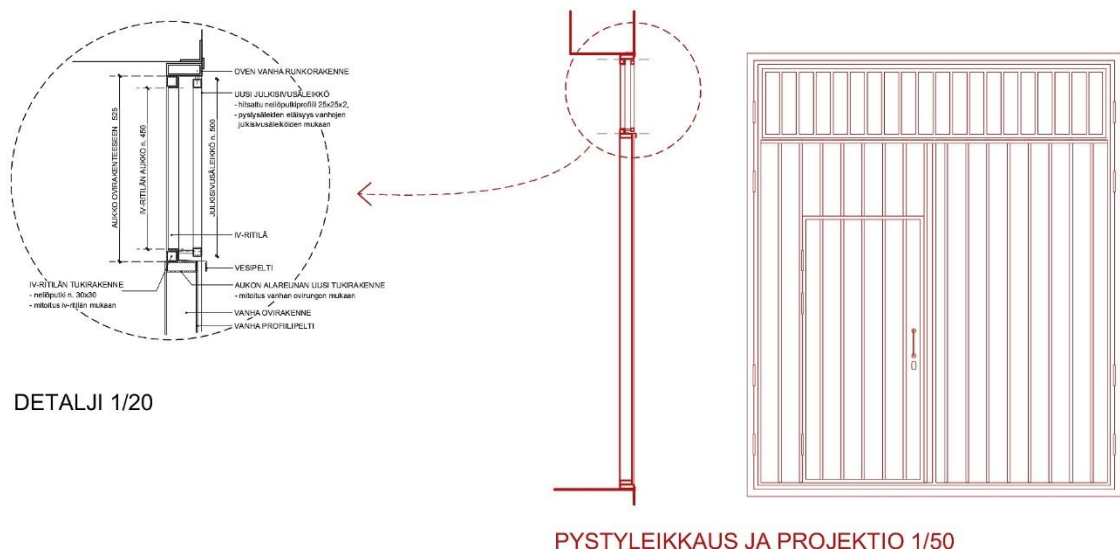
Julkisivumuutokset tutkittiin valokuvissa. Suurin julkisivumuutos oli ilmanvaihtorilä entisen kirjastoautotallin oven yläosassa. Illustraatiossa tutkittiin aukon kokoa, muotoa ja käsittelyä. Aukko peitettiin muiden aukkojen kaltaisella pystyritilällä, joka tuli samaan pintaan oven peltiprofiilin kanssa. Kuvat: Arkkitehdit Mustonen Oy, 2014.

Rakennuksen ulkovaipassa kunnostettiin julkisivut, ikkunat, metalliset ikkunasäleiköt, ovet sekä kuparinen vesikatto. Julkisivumuutokset olivat vähäisiä ja ne pystyttiin tekemään olemassa olevien aukkojen sisällä. Kolmen kellari-ikkunan ilmanvaihtoaukon kokoa levennettiin alumiinisen pystysäleikön takana ja entisen autotallinoven yläreunaan tehtiin uusi ilmanvaihtoaukko. Uusi ilmanvaihtorilä peitettiin vanhan mallin mukaan toteutetulla pystysäleiköllä.
