## Piha- ja puistosuunnittelu rakennushistoriallisesti arvokkaassa kohteessa – esimerkkinä Helsingin kaupunginteatterin peruskorjaus

Gretel Hemgård, Maisemasuunnittelu Hemgård

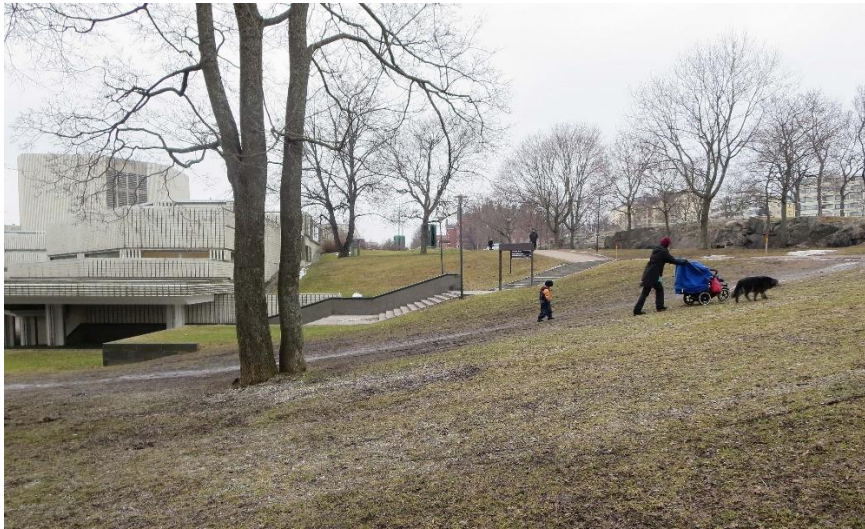
Oikopolku, jonka tilalle peruskorjauksessa rakennettiin loivempi ja eroosiota paremmin kestävä yhteys. Kuva: Maisemasuunnittelu Hemgård 2013.

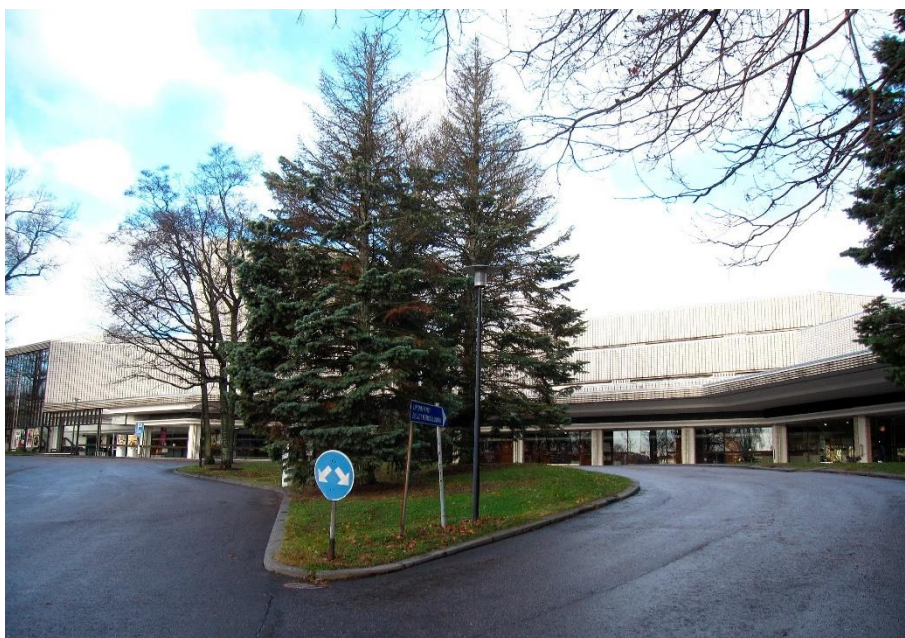
Jalokuusiryhmä teatterin edessä edusti 1970-luvun pyrkimyksiä lisätä puistoihin talvivihreää kasvillisuutta. Kuuset peittivät näköyhteyden pääsisäänkäynnille ja sieltä puistoon. Kuuset poistettiin, ja näin olisi toimittu, vaikka puiden kunto olisi ollut näitä yksilöitä parempi. Kuva: Maisemasuunnittelu Hemgård 2013.

Selvitys osoitti näkymien muuttuneen myöhempien istutuksien johdosta, uudet puut olivat kasvaneet näköesteeksi. Uusissa istutuksissa oli käytetty etupäässä tammia. 1970-luvulla alueelle istutettiin jalokuusiryhmiä. Pyrkimyksenä oli lisätä talvivihreää. Näkymän edessä oli myös Tokoinrannan puita, joita ei teatterirakennuksen valmistumisen aikoihin vielä ollut, mutta jotka tulevat säilymään.

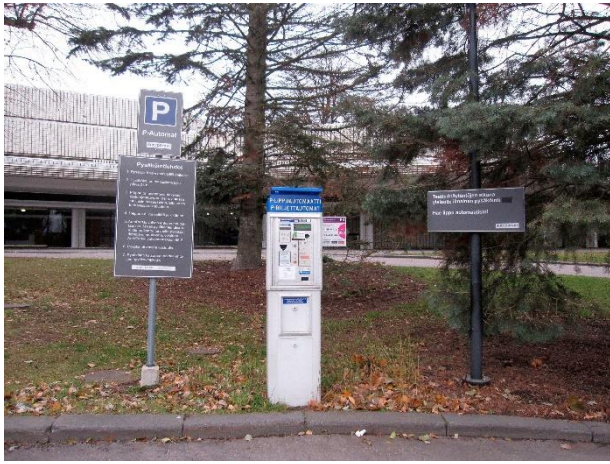
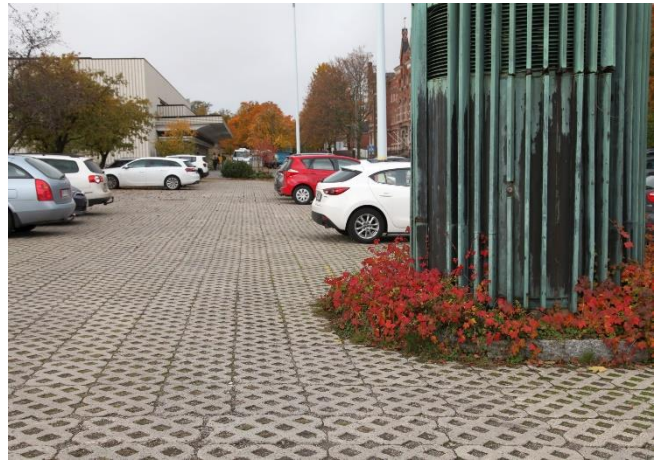
Vas.: Tarpeellisia opasteita ja varusteita, jotka siirrettiin vähemmän hallitsevalle paikalle. Kuva: Maisemasuunnittelu Hemgård 2013. Oik.: Pysäköintialueen alkuperäinen betoni-nurmikiveys säilytettiin. Kuva: Gretel Hemgård 2019

Henkilökunnan pysäköintialueen betoninen nurmikiveys yläpihalla on ollut ensimmäisiä kohteita Helsingissä, jossa tämä ”reikäkivi”-tyyppi otettiin käyttöön.<sup>8</sup> Kivet olivat kuluneita eikä nurmea ollut saumoissa juurikaan jäljellä. Kaupunginmuseo puolsi kiveyksen säilyttämistä. Yleisilmeen kohentamiselle riitti painumien korjaaminen.

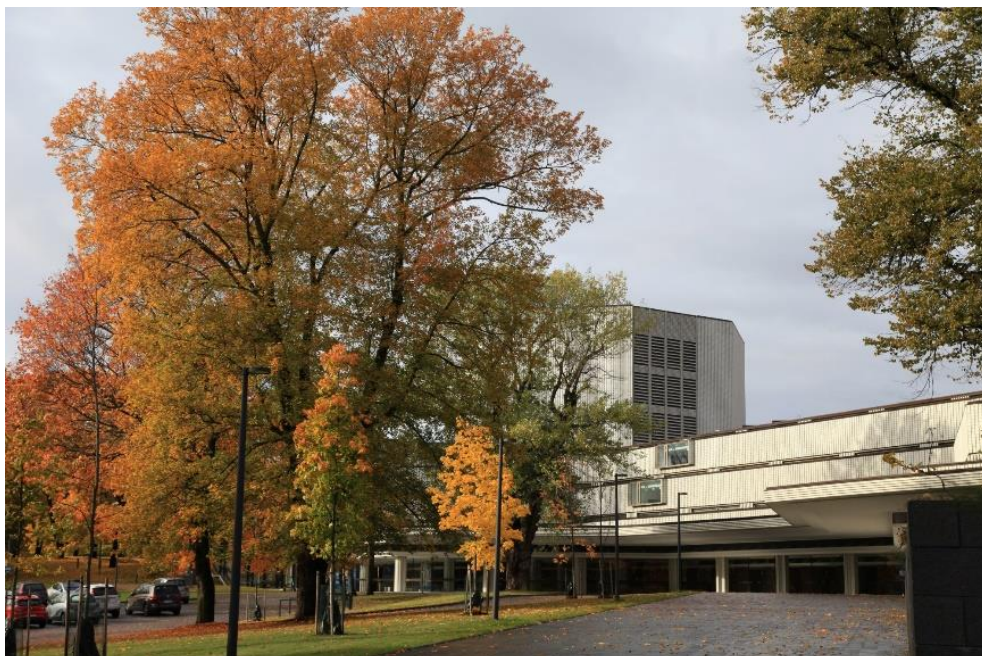
Lämpöön julkisivu näkyy pääkäytävälle puiden runkojen lomitse. Vanhat, julkisivua ja näkymiä peittäneet kuuset poistettiin. Kuva: Gretel Hemgård 2019.

Puita koskevassa toimenpidekartassa esitettiin säilytettävä puusto ja sen arvo sekä poistettavat ja siirrettävät puut. Tonttialueelta poistettavista puista lopullinen valinta tehtiin työmaan alkuvaiheessa. Puistoalueella tarpeelliset siirrot ja kaadot oli silloin jo tehty.

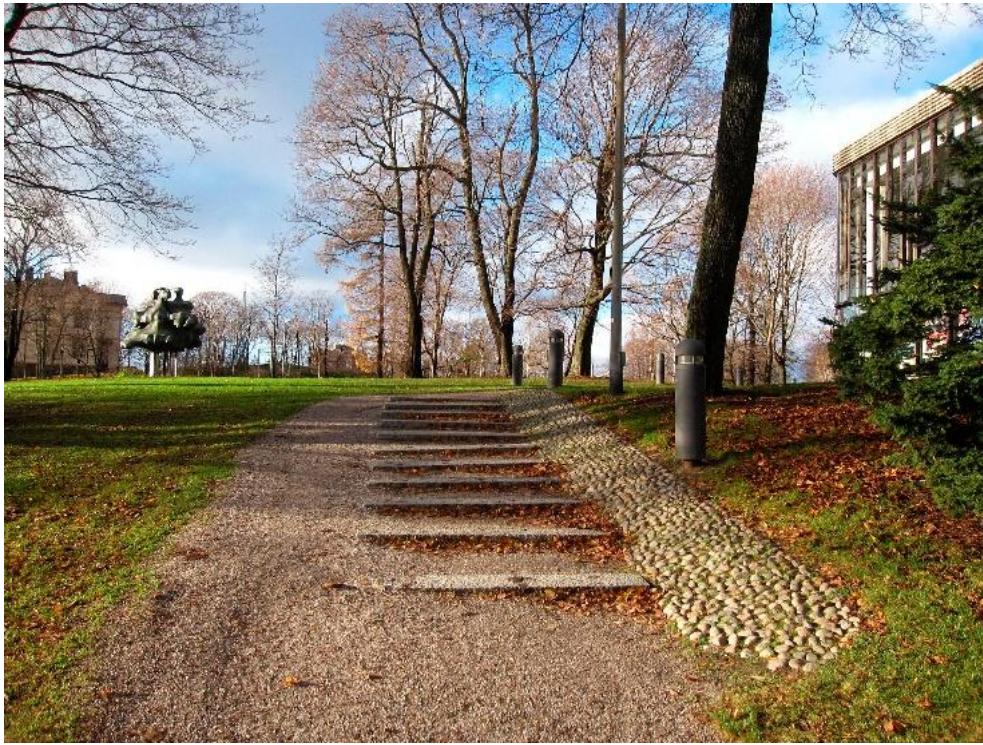
Polku lämpiön edustalla muutettiin esteettömäksi ja portaattomaksi. Kuva: Gretel Hemgård 2013.

Puistokäytävää päälämpiön edessä Timo Penttilä oli aikanaan vastustanut ja esittänyt kulkuesteitä sekä istutuksilla että tasoeroilla. Polku on kuitenkin osoittautunut tärkeäksi yhteydeksi sekä puistossa kulkeville että teatterilaisille.

Käytävän portaat poistettiin. Polku sovitettiin maastoon ympäröivää maanpintaa hieman matalammalle, jolloin se lämpiöstä katsoen sulautuu nurmen muotoihin. Polun uusi valaisinmalli on yhdeltä puolelta valaiseva. Se sijoitettiin polun lämpiön puoleiselle puolelle niin, että pollarin tumma selkäpuoli on lämpiöön päin.

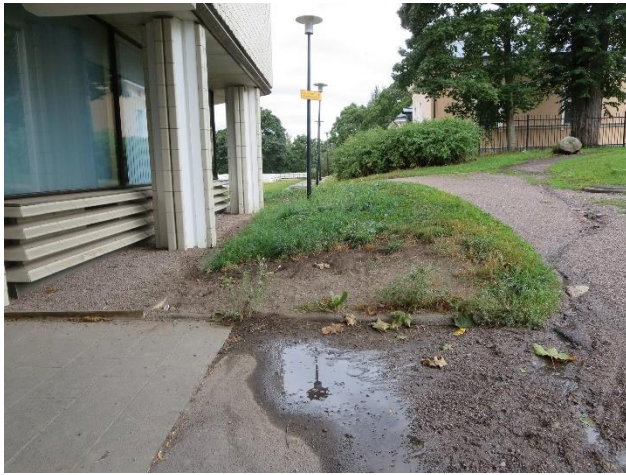
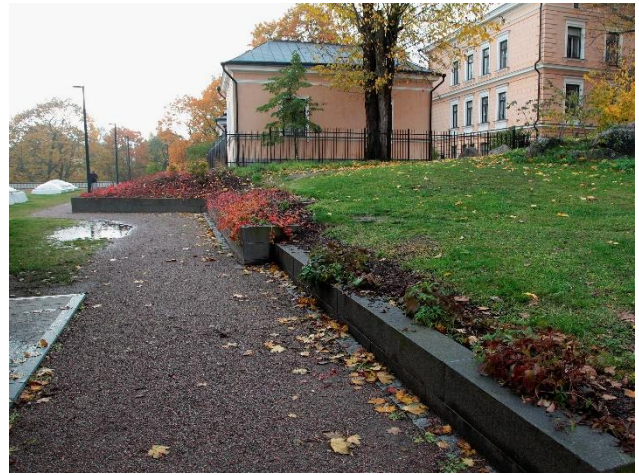
Vas.: Tilanne Studio Elsan pohjoispuolella ennen peruskorjausta. Kuva: Gretel Hemgård 2014.  
Oik.: Uusi tukimuuri Studio Elsan pohjoispuolella tontin rajalla. Hulevesiä valuu edelleen viheralueelta kannelle. Kuva: Gretel Hemgård 2019.

Studio Elsan länsipuoli rajautuu kallioiseen pieneen viheralueeseen Hedvig Sofiahemmetin edustalla. Maasto laskee sieltä voimakkaasti kohti Studio Elsan seinää ja kansipihaa. Kalliorinteeseen oli muodostunut kulkuyhteys Elsan ohi rannan suuntaan. Hulevesiongelman ja esteettömyyden ratkaisemiseksi käytävän kulkupinta laskettiin pihakannen tasolle ja rinteeseen puolelle rakennettiin matala musta tukimuuri istutuksineen.

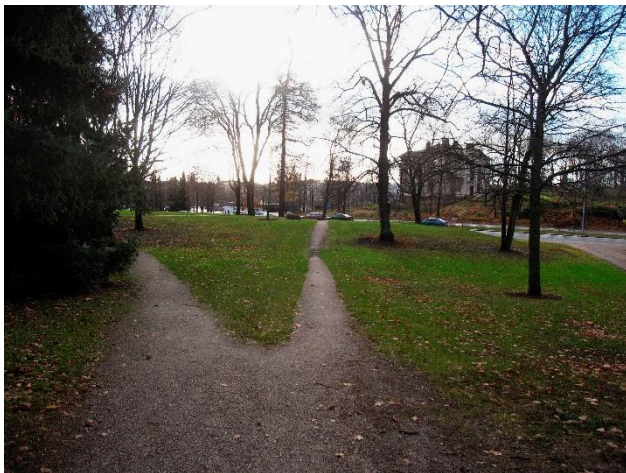
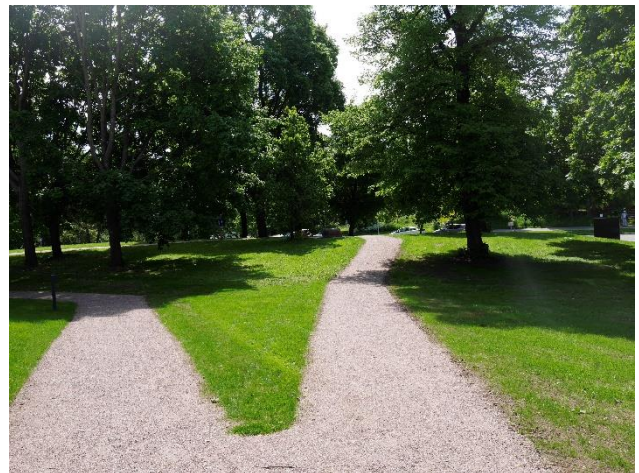
Vas.: Tarja Halosen puistoon syntynyt oikopolku ennen kunnostusta. Kuva: Gretel Hemgård 2013.  
Oik.:Korjattu oikopolku Tarja Halosen puistossa. Kuva: Gretel Hemgård 2017.

Puiston kapeat, nurmikummun yli risteävät käytävät lienevät syntyneet kiireisten kulkijoiden oikopoluista. Polun suoraviivaisuutta haluttiin muuttaa. Linjaus oli kauneusvirhe, joka ei tehnyt oikeutta kummun muodolle eikä sen laella sijaitsevalle muistomerkin paikalle.<sup>9</sup> Polkulinjaan tehtiin hienovarainen taite, joka korostaa saapumista kummulle.

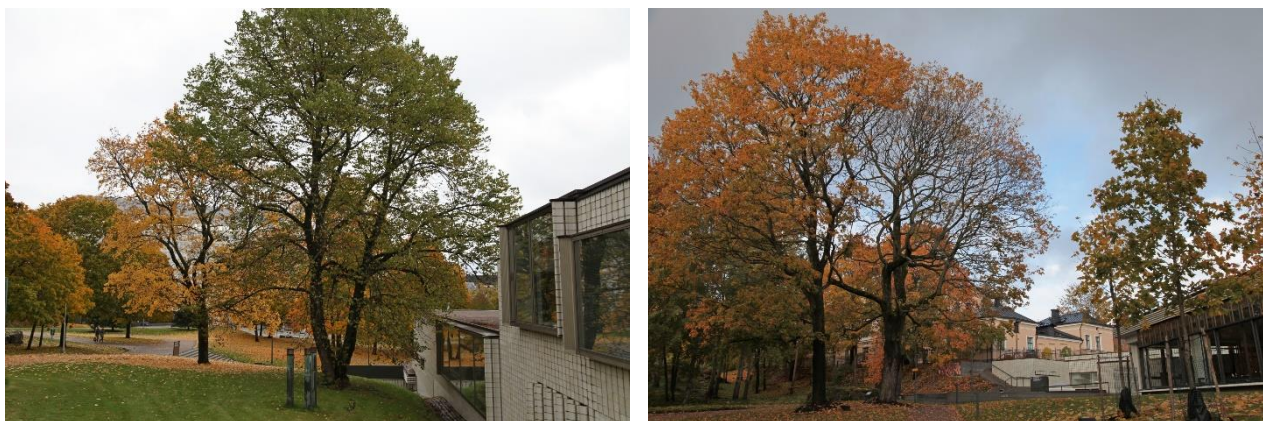
Valaistavaksi valitun vaahteraryhmän juuria menetettiin ilmastointikanavan rakentamisen takia ja sen kunto on heikentynyt. Aika näyttää onko uusi kasvualusta elvyttänyt juuria ja latvuksia uuteen kasvuun. Muualla välttyttiin näkyviltä vaurioilta.

Vas.: Kaivuutyöt sokkelia vasten tehtiin niin, että yli 100-vuotiaan jalavan säästäminen onnistui.  
Oik.: Kaksi vaahteraa yhteisellä latvuksella valaistaan pimeällä. Oikeanpuoleisen puun kunto näyttää heikentyneen kaivuutöiden vuoksi. Kuvat: Gretel Hemgård 2019.
