## Meilahden tornisairaala - näkökulmia peruskorjaukseen

Sakari Forsman, Arkkitehtitoimisto SARC Oy

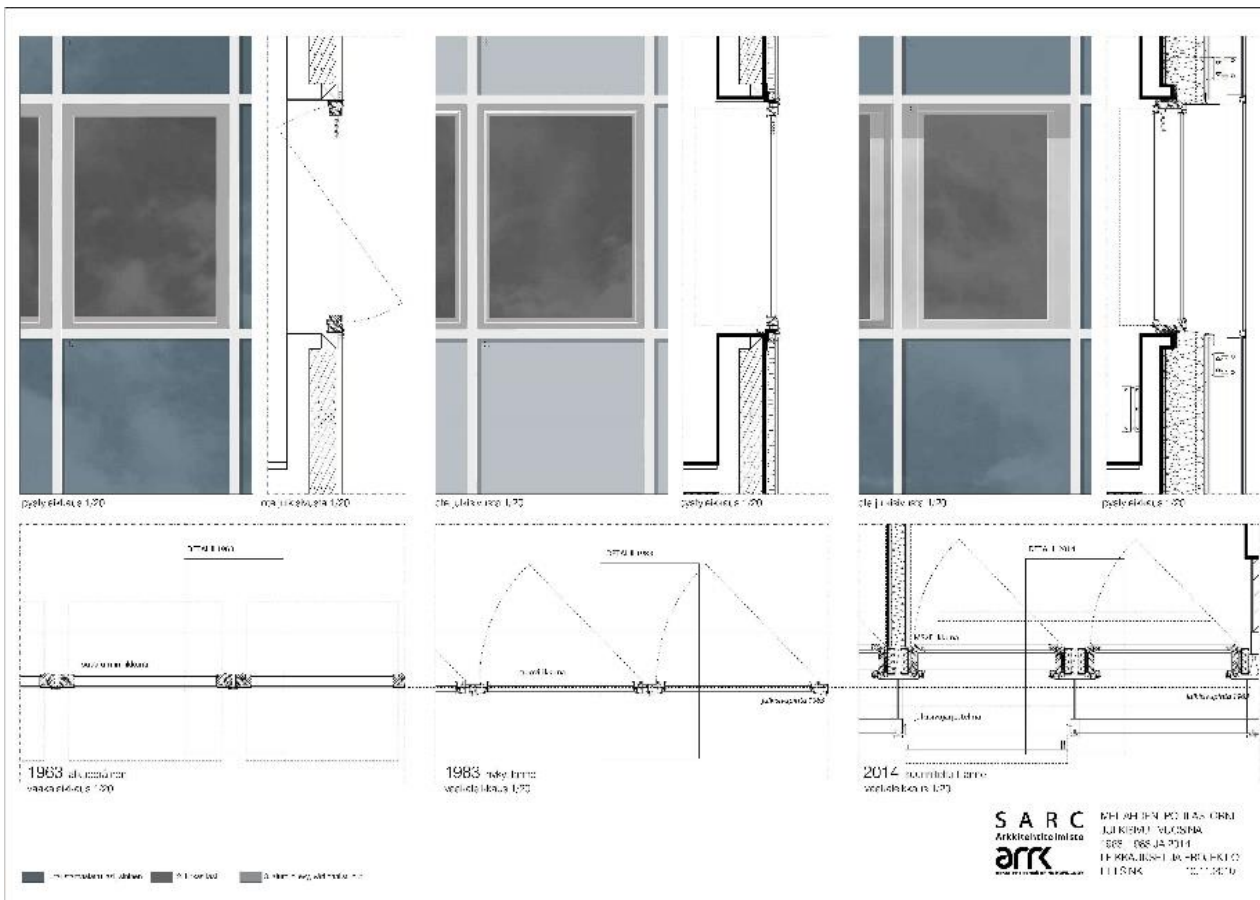
Tornisairaalan julkisivun kehitysvaiheet: vasemmalla alkuperäinen julkisivu, keskellä 1980-luvun korjaustoimenpiteet, jotka muodostivat lähtötilanteen ennen uusinta peruskorjaushanketta ja oikealla peruskorjaushankkeen suunnitelmien mukainen ulkoseinärakenne. Kuva: Arkkitehtitoimisto SARC Oy.

Peruskorjauksesta huolimatta julkisivuissa esiintyi useita ulkokautta tapahtuneita vesivuotoja. Seinärakenne kärsi kosteusvaurioista. Vesivuodot ja ilmavuodot yhdessä aiheuttivat rakennuksessa sisäilmaongelmia.<sup>6</sup>

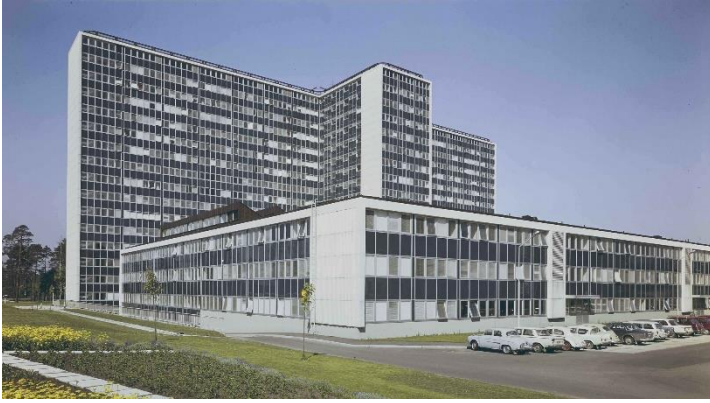
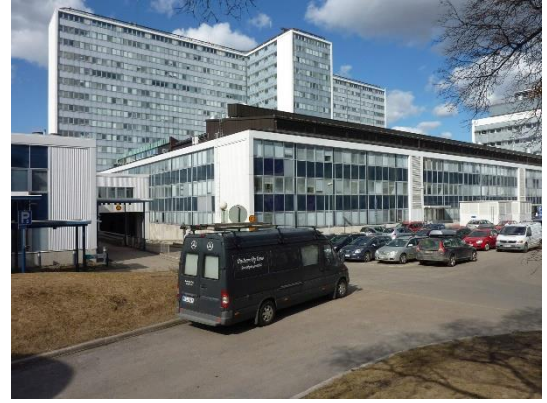
Alkuperäisen lasisen julkisivuverhoilun tilalle asennettiin alumiiniset julkisivulevyt, jotka menettivät varsin nopeasti alkuperäisen lasituksen väriä mukailleen tummansinisen värisävynsä.

Vas.: alkuperäinen 1960-luvun julkisivuväriyty. Oik.: tilanne 1980-1996 peruskorjauksen jäljiltä eli 2010-luvun peruskorjaushankkeen alkaessa. Kuvat: Volker von Bonin, Museovirasto ja Arkkitehtitoimisto SARC Oy.

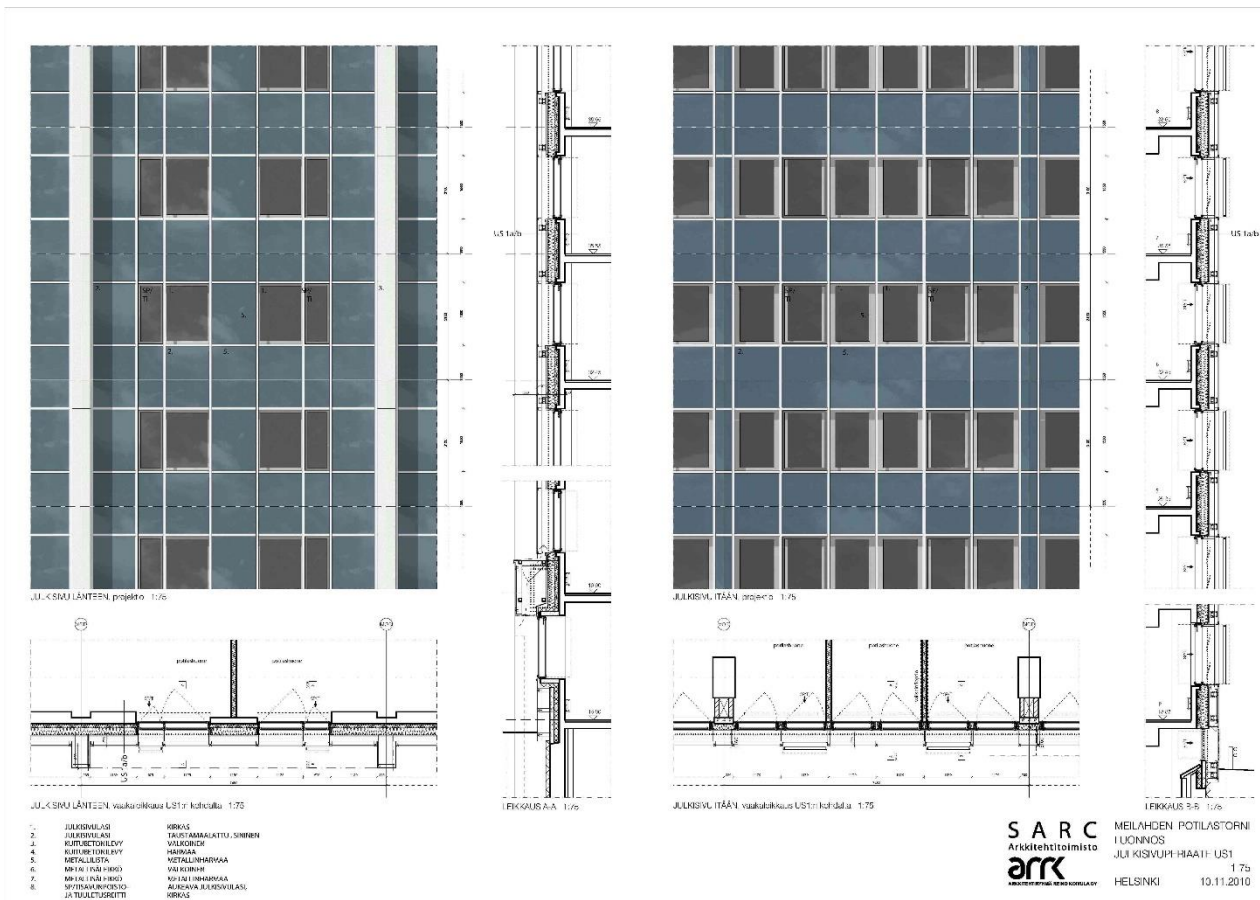
Tornisairaalan uuden ulkoseinärakenteen periaatesuunnitelmat, vasemmalla länsijulkisivu ja oikealla itäjulkisivu. Kuva: Arkkitehtitoimisto SARC Oy.

Vanhat villa- ja harkkoeristeet purettiin kokonaan pois kantavaan betonisäkuoreen saakka. Paljastuneet betonipinnat käsiteltiin mikrobit poistavalla desinfiointiaineella ennen uuden rakenteen toteuttamista. Myös kaikki 80-luvun peruskorjauskierroksella uusitut ikkunat purettiin niiden huonon teknisen kunnan ja vaatimattomien käyttö- ja ulkonäköominaisuuksien johdosta.

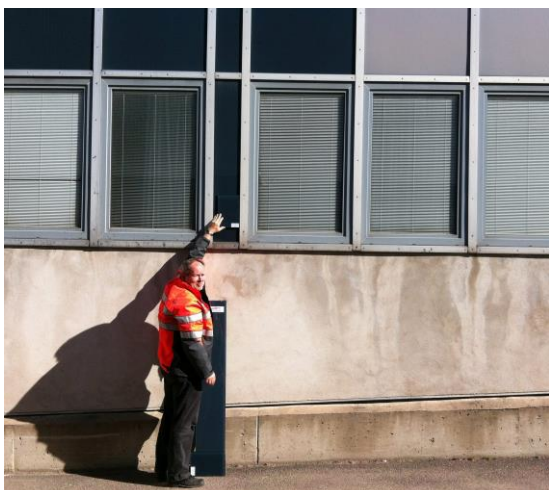
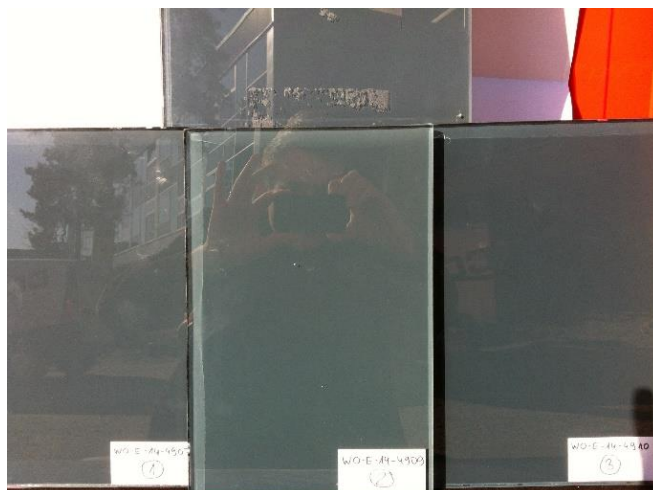
Vas.: Oikea värisävy julkisivulaseille löytyi säilyneitä lasilevyjä mallina käyttäen.

Oik.: Lasien värisävyä haettiin mallipaloilla. Kuvat: Arkkitehtitoimisto SARC Oy.

Siniharmaita alkuperäisiä julkisivulaseja oli vielä säilynyt sairaalan matalissa osissa ja niitä mallina käyttäen saatiin maalilaboratoriossa selvitettyä oikea värisävy uusille lasilevyille. Lasina käytettiin rautaoksidivapaata lasia, jotta maalin sävy olisi mahdollisimman hyvin hallittavissa.

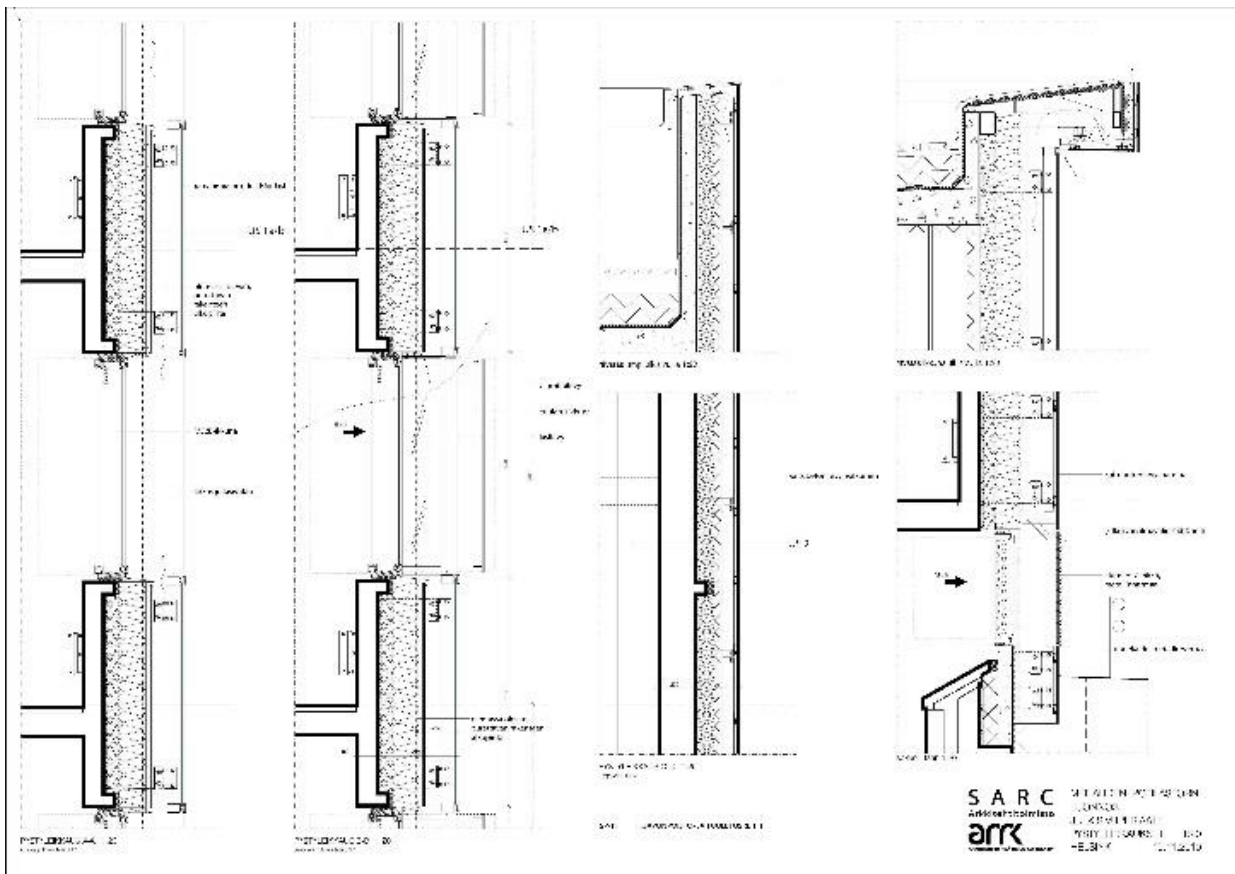
Rakenneleikkauksia uudesta ulkoseinärakenteesta. Vasemmalta oikealle: lasijulkisivu, tuuletusluukun ratkaisu, päätyjen kuitubetoniverhoilu ja tuuletusvälin säätöperiaate. Kuva: Arkkitehtitoimisto SARC

Uuden ulkovaipan kahden rakennekerroksen väliin jäävä noin 20 cm ilmatila on avoin koko rakennuksen korkeudelta. Sen ilmavirtausta voidaan säädellä sen alareunassa olevilla, rakennusautomaation ohjaamilla säätöpeltirakenteilla ja näin reagoida erilaisiin lämpökuormitustilanteisiin. Sairaalatoiminnassa ajoittain tarvittava tehotuuletusmahdollisuus suoraan ulos järjestettiin molemmat ulkovaipan kerrokset läpäisevänä lasiseinäisenä ”putkena”. Ulomman lasivaipan avaukseen käytettiin suoraan ulospäin aukeavaa, julkisivuun ilman listoja liittyvää luukkuja.

Sisempi ulkoseinärakenne toimii varsinaisena teknisenä, lämpöä eristävänä ulkoseinärakenteena. Rakenteeksi valikoitui mineraalivillaeristeen päälle toteutettu rappausjulkisivu, joka mahdollisti erilaisten liitos- ja läpivientidetaljien tiiviiden hyvän hallinnan.

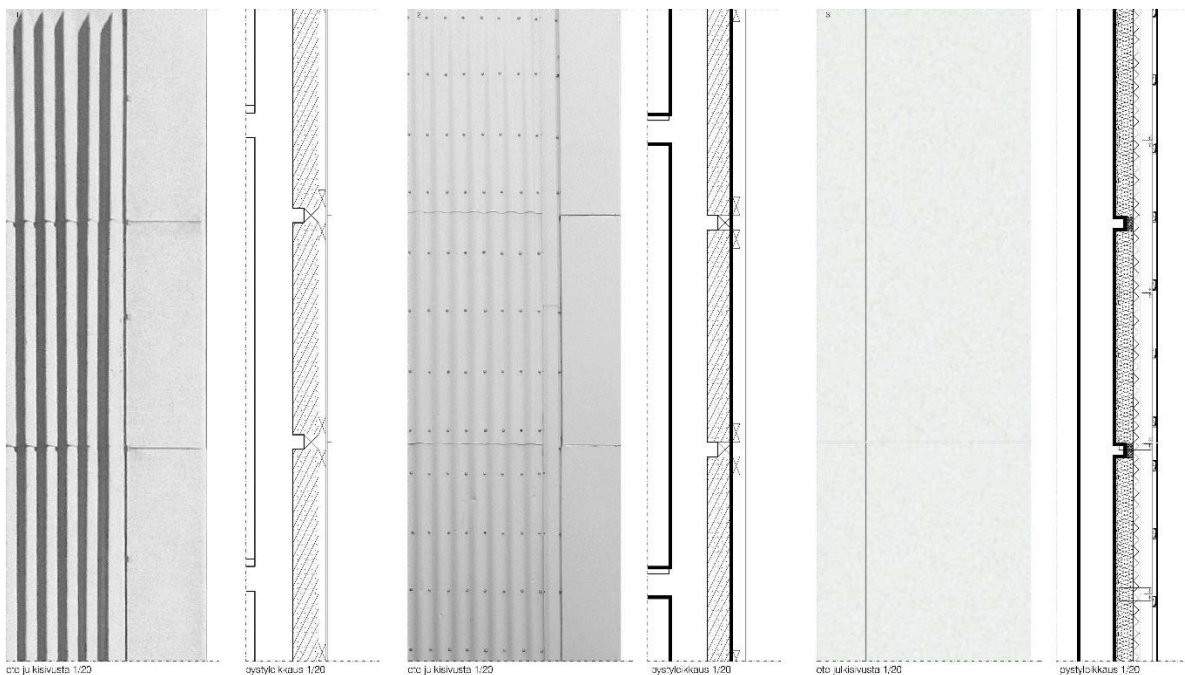
Tornisairaalan umpipäätyjen verhoilun vaiheet: alkuperäinen minerit-verhoilu vasemmalla, keskellä 1980-luvulla tehty peltiverhoilu ja oikealla peruskorjaushankkeessa käytetty, koko kerroksen korkuinen kuitubetonilevytys. Kuva: Arkkitehtitoimisto SARC Oy.

Rakennuksen päädyt ovat umpinaiset ja alun perin ne ovat olleet aaltoprofiloidulla minerit-levyllä verhoiltuja. Edellisessä peruskorjauksessa tämä levytys oli vaihdettu pelliksi. Myös nämä päätyjen julkisivurakenteet purettiin peruskorjaushankkeessa kokonaan. Lämmöneristys parannettiin ajanmukaiseksi ja julkisivuverhoiluksi valittiin kuitubetonilevyt piiloankkurikiinnityksellä.

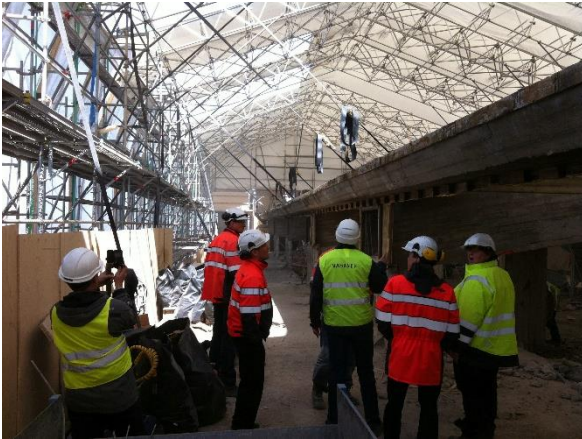
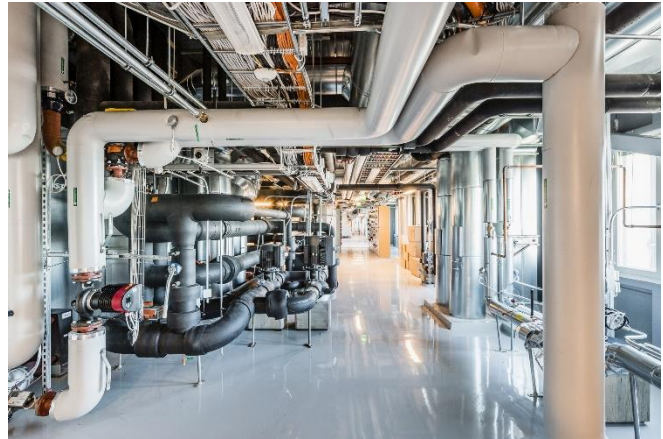
Vas.: Ullakkokerroksen konehuoneen korottaminen käynnissä. Koko purku- ja rakennustyö suoritettiin suojateltassa pölyn leviämisen ja rakenteiden kastumisen estämiseksi. Kuva: Arkkitehtitoimisto SARC Oy. Oik.: Korotettukin ilmanvaihtokonehuone tuli täyteen talotekniikkaa. Ulkosäleiköt sijoitettiin julkisivun ikkunajaan mukaisesti. Kuva: Anders Portman.

Tärkeä osa hanketta oli varmistaa riittävät asennustilat uudelle talotekniikalle ja erityisesti ilmanvaihtotekniikalle. Vanhat ilmanvaihtokonehuoneet olivat auttamattoman pienet eikä vanhaa ullakkoa ja sen kuparikattoa voitu sellaisenaan hyödyntää vaan rakennuksen ylintä, ilmanvaihtotekniikalle varattua kerrosta oli korotettava kolmella metrillä. Alkuperäistä kuparipellitettyä harjakattoa vastaavaa ratkaisua ei katsottu olevan perusteltua toteuttaa sellaisenaan uudestaan perusteiltaan muuttuneessa tilanteessa. Vesikaton ilme muutettiin sitä nostettaessa suorakulmaiseksi, rakennuksen alkuperäistä, levymäisistä rakennusosista koostuvaa kokonaishahmoa kunnioittaen ja sitä tukien.
