Koulujen talotekniikka korjaushankkeessa

Jukka Sainio, Insinööritoimisto Sainio

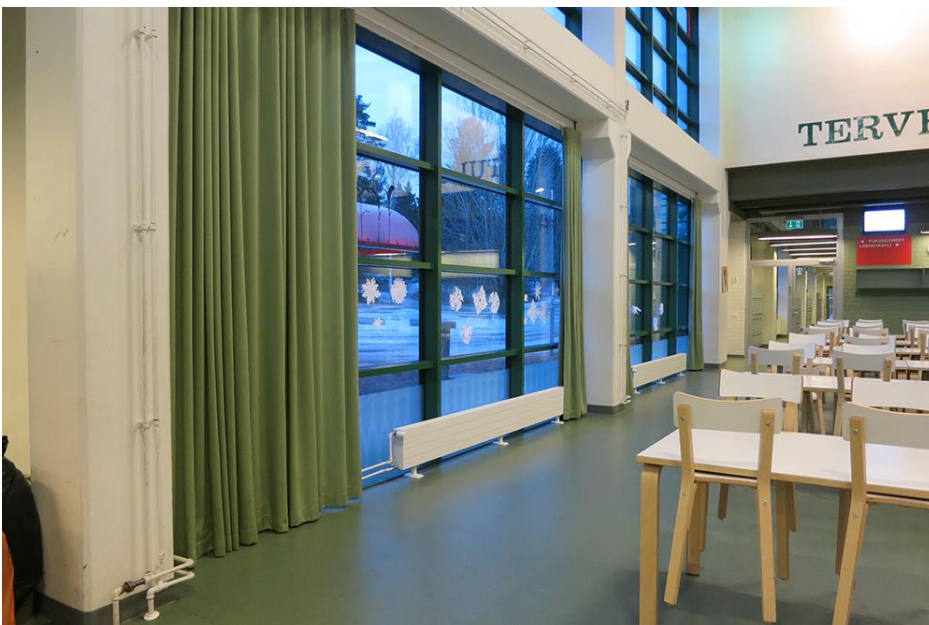
Martinlaakson koulun peruskorjauksessa uusittiin myös pattereita. Kuva: Jukka Sainio.

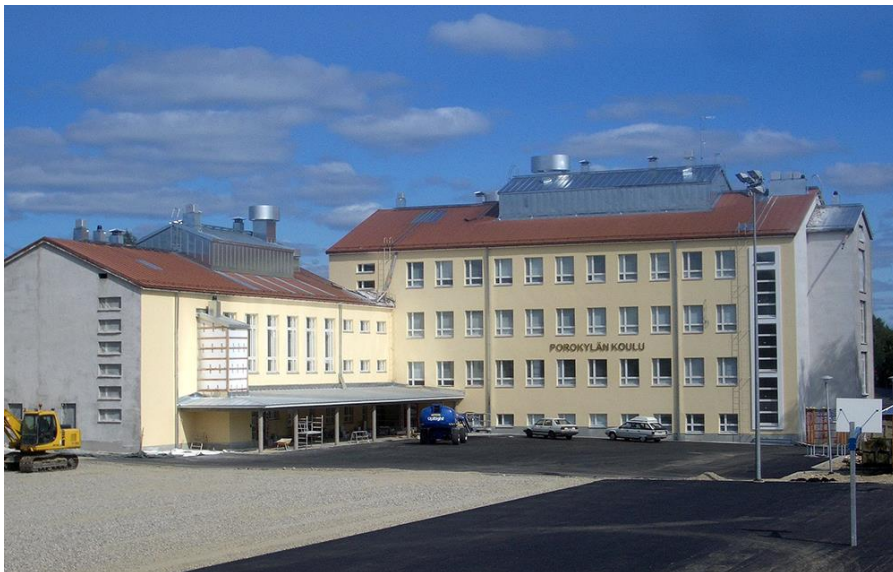
Nurmeksen Porokylän koulun ullakoille eivät konehuoneet mahtuneet ilman vesikaton korotuksia. Kuva: Jukka Sainio.

Ongelmiksi muodostuivat ilmastointikoneiden ja kanavien tilantarve ja konehuoneiden vaatima korkeus. Tästä yritettiin selvittää nostamalla vesikatto paikallisesti tai nostamalla koko vesikatto. Lopputulos oli erikoinen, 1950-luvun kouluarkkitehtuuria kaltoin kohteleva ratkaisu. Myös jäteilman ulospuhallus- ja raitisilmapiiput toivat uuden poikkeavan lisänsä perinteisten piippujen sijaan ja rinnalle. Rakennuksen viides julkisivu on vesikatto, joka jäi näissä käännteissä ilman esteettistä valvontaa. Toisinkin olisi voitu menetellä. Rakennuksen valmistumisaikakauden tuotteita olisi ollut saatavilla ja uusien laitteiden verhoilu entisten piippujen mallisiksi olisi ollut mahdollista. Hajautetulla konehuonesijoittelulla olisi voitu välttää hurjimmat muutokset vesikatolla.

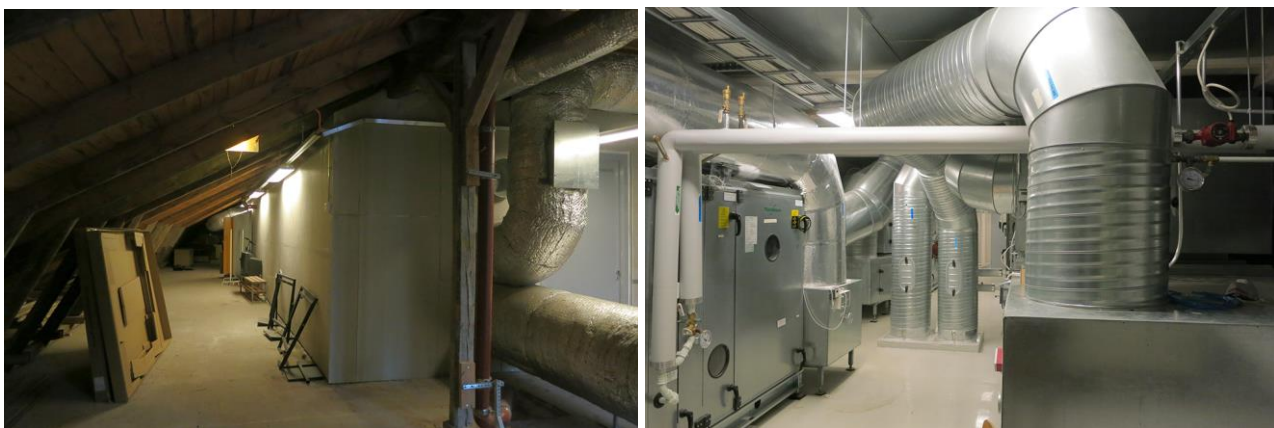
Vasemmalla Rekolan koulun konehuone ullakkotiloissa. Oikealla ilmanvaihtokonehuoneen kanavia ja kojeita. Liikaa tilaa ei konehuoneisiin yleensä jää. Kuvat: Jukka Sainio.

Kun Rekolan koulun ilmanvaihto 2000-luvun peruskorjauksessa koneellistettiin täysin, sijoitettiin uusi konehuone ullakolle. Koulun ullakko oli pinta-altaan ja korkeudeltaan riittävä uudelle konehuoneelle ja runkokanavien asennustilaksi. Vesikattoa ei tarvinnut korottaa. Vesikaton entiset ja uudet kattoasennukset muodostuivat kuitenkin suunnittelemattoman oloisiksi. Ullakon runkokanava-asennuksista huolimatta myös kerroskäytäviä on käytetty kanavointiin, minkä takia alakatto käytävillä on kiusallisen alhaalla. Rekolan koulun ullakon konehuoneen lisäksi sijoitettiin toinen konehuone entiseen kattilahuoneeseen palvelemaan alimman kerroksen tiloja.

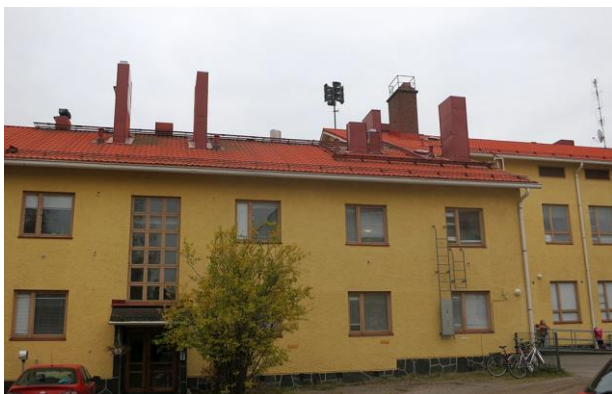
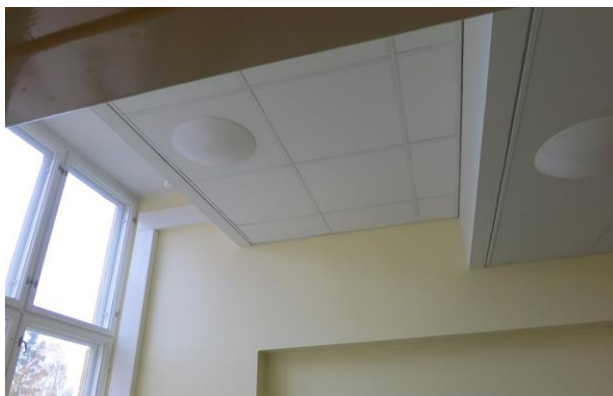
Vasemmalla Rekolan koulun katolle on rakennusvuosien jälkeen kerääntynyt lisää teknisiä laitteita. Oikealla Rekolan koulun luokkakäytävän alakatto laskee kahdessa vaiheessa. Kuvat: Jukka Sainio.

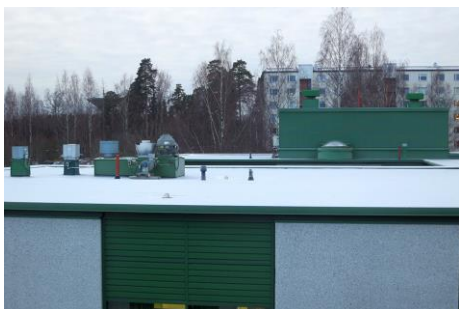
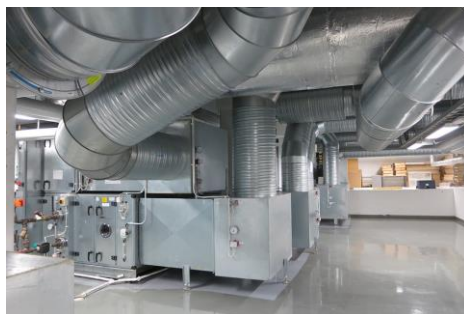
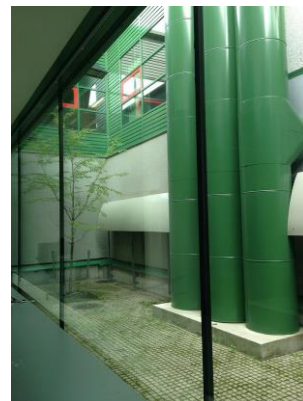
Vasemmalla Martinlaakson koulun uusi kattokonehuone. Kuva: Jukka Sainio. Keskellä uusi konehuone louhittiin koulun aiempaan käyttämättömään alustatilaan. Kuva: Jukka Sainio. Oikealla uuden konehuoneen kanavoinnit valopihalla. Kuva: Sari Nieminen.

Jos ullakko ei ole käytettävissä ilmanvaihdon tilaa vieville konehuoneille ja kanaville, nämä tilat pitää löytää muualta. Konehuoneiden sijoittaminen vesikatolle oli yleinen ratkaisu 1970-luvun tasakattoisissa ja syvärunkoisissa koulurakennuksissa. Konehuoneita saattoi olla useampia ja ne voitiin sijoittaa ilmanvaihdon kanavamitoituksen kannalta ideaaleihin paikkoihin. Kanavia ei kuitenkaan tällöin asennettu vesikatolle vaan sisätiloihin, joissa kanavien edellyttämät asennustilat oli jo koulun rakentamisen aikana huomioitu huonekorkeudessa. Martinlaakson koulua korjattaessa vesikatolla sijainneet kaksi konehuonetta purettiin ja korvattiin kolmella uudella, pinta-alaltaan ja korkeudeltaan suuremmalla. Lisäksi kellarikerroksen entiseen ryömintätilaan raivattiin uusi suuri konehuone.

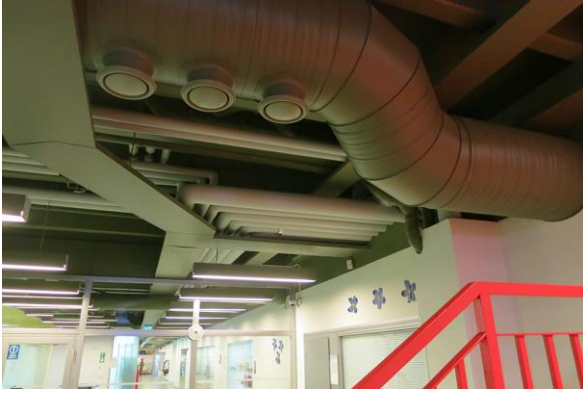
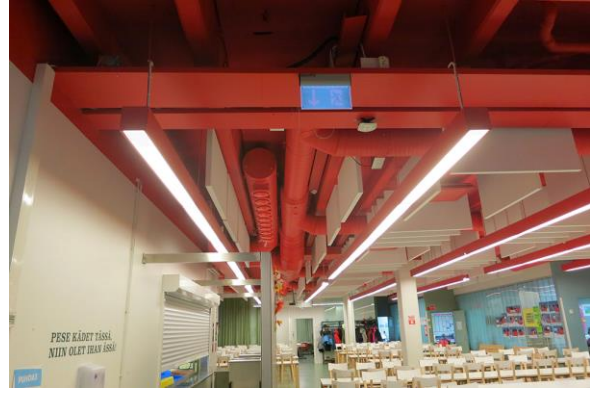
Vasemmalla: Putkiasennukset liittyvät olennaisesti Martinlaakson koulun arkkitehtuuriin. Oikealla: Kanavien väritys on osa Martinlaakson koulun omintakeista ilmettä. Kuvat: Jukka Sainio.

Martinlaakson koulun rakennusvaiheessa oli koneellisen ilmanvaihdon kanavointi ja vesi- ja lämpöputket sijoitettu sisätiloissa näkyviin ja osaksi sisätilojen arkkitehtuuria. Teknisillä putkistoilla oli katsottu olevan muutakin merkitystä kuin niissä kulkevan ilman ja nesteiden kuljetus. Peruskorjauksen yhteydessä on tätä asennustapaa edelleen taitavasti ja näyttävästi hyödynnetty.

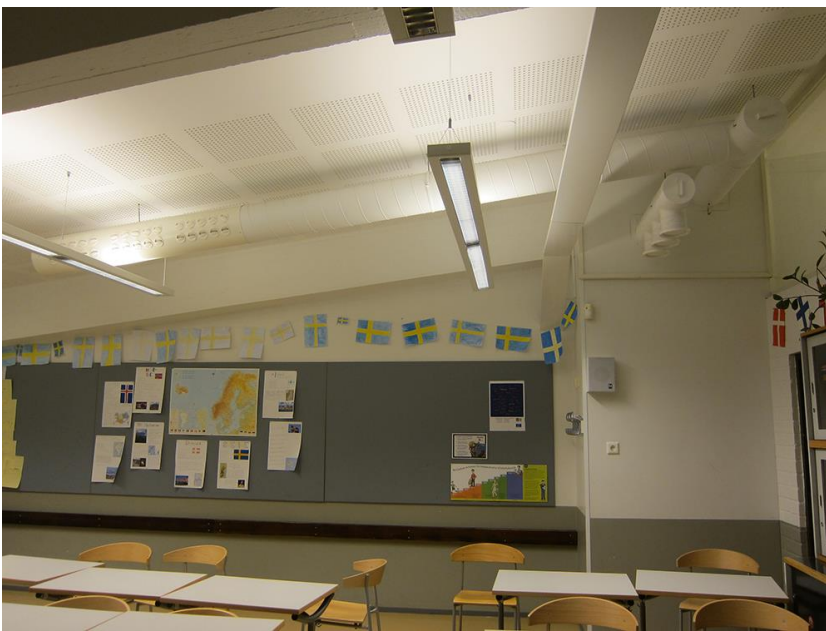
Rei'itetyt sisäänpuhalluskanavat ovat yleisimpiä ratkaisuja luokkien tuloilman puhallukseen. Näin myös Herttoniemen yhteiskoulussa. Kuva: Jukka Sainio.

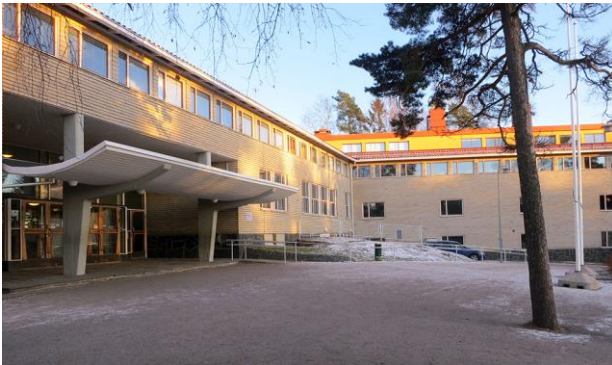
Vasemmalla Hertsikan ala-aste, Ahmatien koulu (ent. Herttoniemen kansakoulu). Arkkitehti Jorma Järvi, 1952. Oikealla painovoimaisen ilmanvaihdon piiput Herttoniemen ala-asteen koulussa ennen peruskorjausta. Kuvat: Jukka Sainio.

Hertsikan ala-asteen vuonna 1952 valmistuneessa Ahmatien koulussa Herttoniemessä tutkittiin koko vesikaton nostoa konehuone- ja kanavien sijoittamisen vuoksi.⁽²⁾ Ratkaisu olisi ollut tuhoisa arkkitehtuurin kannalta. Hajautetut pienet tuloilmakonehuoneet, vesikatolle sijoitetut poistoilmakoneet lämmöntalteenottolaitteineen ja runkokanavien asentaminen käytävien alaslaskettuihin kattoihin ratkaisivat ongelman 2007 valmistuneessa peruskorjauksessa.

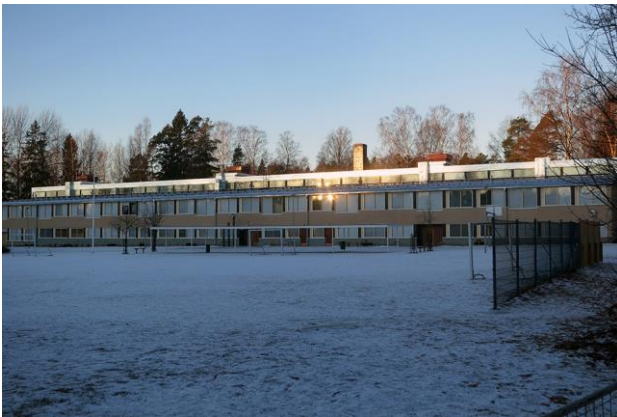
Vasemmalla Vartiokylän ala-aste. Arkkitehti Jorma Järvi, 1959. Oikealla konehuoneessa on vain tuloilmakone. Vastaava poistoilmavaihtokone lämmöntalteenottolaitteineen on vesikatolla. Kuvat: Jukka Sainio.

Vartiokylän ala-asteen 1960 valmistuneen koulun peruskorjauksessa 2006–2007 käytettiin samaa lämmöntalteenottojärjestelmää kuin Herttoniemessä. Näin jälleen säästettiin luokkasiiven konehuoneiden (3 kpl) tilantarvetta. Konehuoneisiin asennettiin vain tuloilmakoneet.

Vartiokylän koulun ilmanvaihto on mielenkiintoinen ”käytäväpoistojärjestelmä”. Koulurakennus on matala, minkä takia kuokkasiivessä vaakasuuntainen kanavointi on lähes mahdotonta. Korjauksessa päädyttiin kolmeen konehuoneeseen, jolloin runkokanavointi palvelee pienempiä alueita. Konehuoneet on saatu pienemmiksi sijoittamalla poistokoneet vesikatolle piippuihin. Tuloilma johdetaan luokkiin niiden lattialle asennetuilla ”sisäänpuhalluskuutioilla”. Ilma poistuu siirtoilmareitin kautta käytävälle, jonka katossa ovat poistoilmaventtiilit ja niiden kautta edelleen poistokojeille vesikatolla. Alun perin koulussa oli koneellinen poisto, jolloin ilma luokkiin tuli

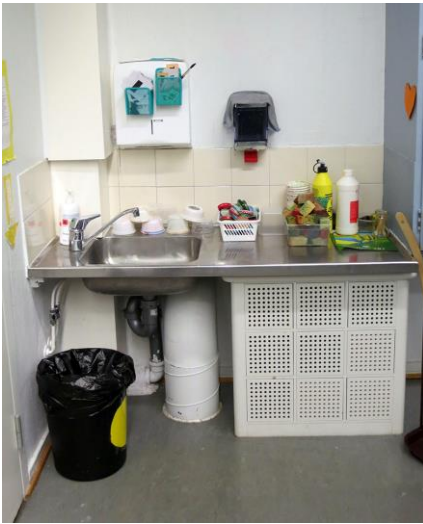
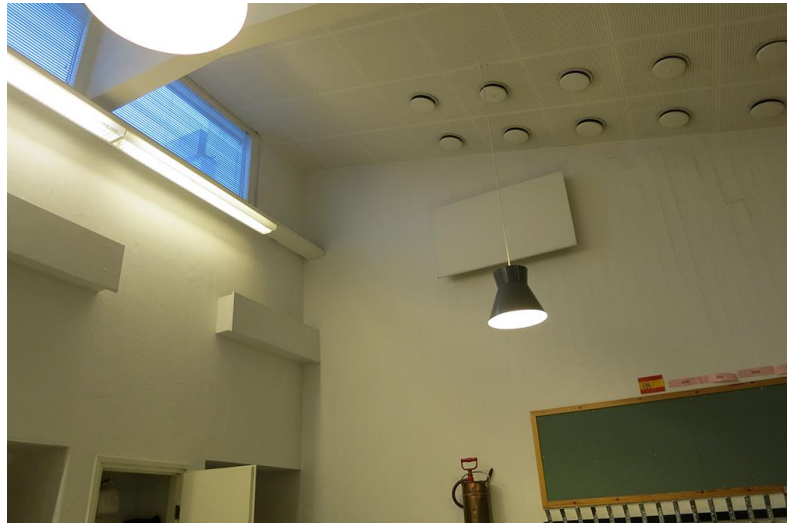
Vasemmalla kuutiomaiset sisäänpuhalluslaitteet (syrjäyttävä ilmanvaihto) on asennettu luokkahuoneiden lattioille, kuvassa luokan pesualtaan yhteyteen. Oikealla luokan tuloilma siirtyy äänenvaimennettujen virtausreittien kautta käytäville. Poistovenititit ovat käytäväaulan katossa. Kuvat: Jukka Sainio.

ikkunaraoista ja poistui kuten nyt, koneellisesti käytäväaulan kautta.
