## Rekolan koulu

Hilkka Högström, erikoistutkija, Museovirasto

## Peruskorjausta ja ilmanvaihtotekniikkaa

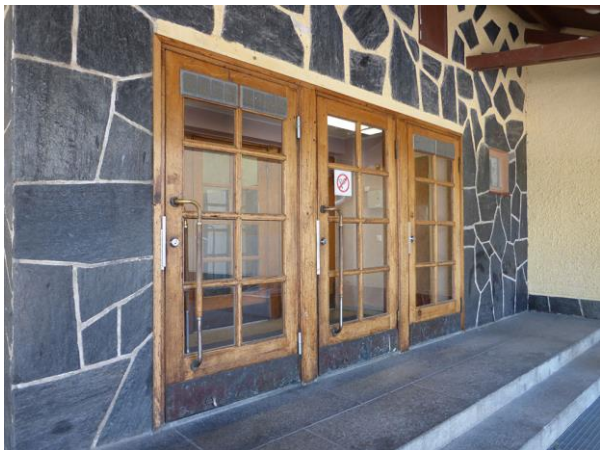
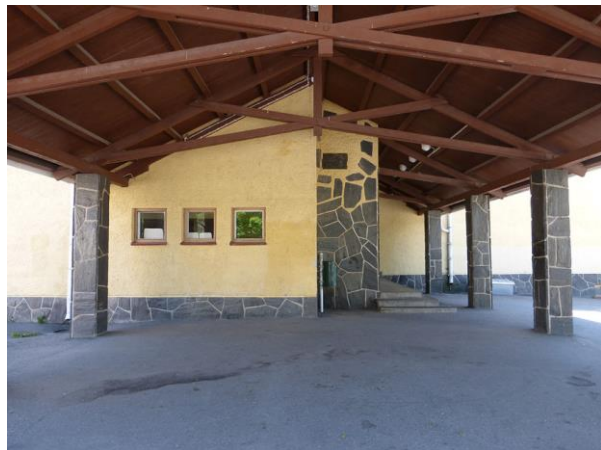
Rekolan koulun pääsisäänkäynnin ovet ja katos. Kuvat: Sirkkaliisa Jetsonen.

Pääkoulu on vankka 1950-luvun alun rakennus, jossa on rapattu tiilirunko, harjakatto, liuskekivisokkeli ja sisäänkäyntikatos. Keskikäytävällinen luokkasiipi on rakennuksen keskiosa, juhla- ja liikuntasali on omassa siivessään kuten henkilökunnan asunnotkin. Myös koulun sisätilat ovat huolellisesti viimeistellyjä kestävästä materiaaleista. Koulun suunnittelija arkkitehti Viljo Myyrinmaa (1910–2007) työskenteli suunnittelun aikaan maatalousministeriön asutusasiainosastossa, sittemmin hän toimi mm. kouluhallituksen yliarkkitehtina 1966–1977. Valoisassa pääportaikossa on kaksi mittavaa seinämaalausta, jotka toteutti taiteilija Unto Kaipainen (1906–1971).<sup>(2)</sup>

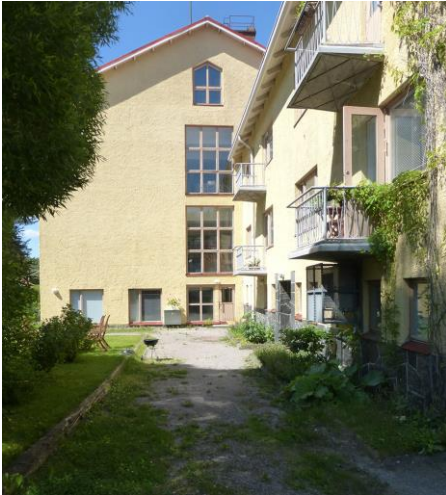
Vasemmalla: Rekolan koulun päädyssä keskikäytävien korkeat ikkunat, asuntosiivestä näkyvät parvekkeet. Kuva: Sirkkaliisa Jetsonen. Oikealla: Koulurakennuksen poikkileikkaus. Kuva: Vantaan kaupunki, TSU:n käsiarkisto, 2003.

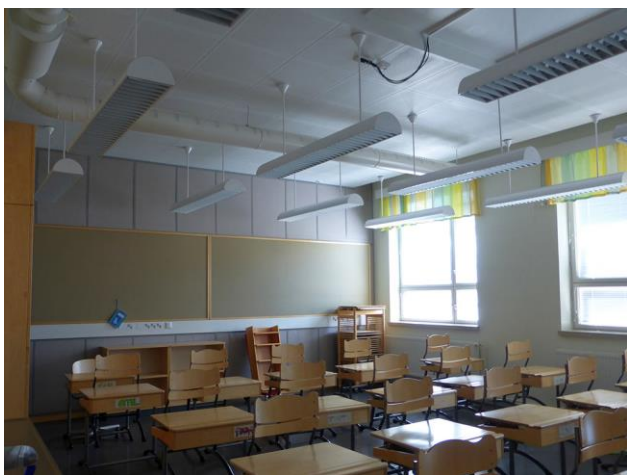
Luokkahuone ja kerroskäytävä. Kuvat: Sirkkaliisa Jetsonen.

1950-luvun harjakattoisessa koulussa uudet ilmanvaihtokonehuoneet voitiin sijoittaa ullakolle, jonka pinta-ala ja korkeus riittivät uudelle konehuoneelle ja runkokanavien asennustilaksi. Luokka- ja toimistotilat saivat tuloilmakojeita ullakon konehuoneisiin. Juhlasali, keittiö ja teknisten töiden luokkahuoneiden tuloilmakone sijoitettiin vanhaan kattilahuoneeseen. Poistoilmat johdettiin suoraan vesikatolle. Vesikatolle nousi runsaasti asennuksia. Niistä suuri osa on koulupihan ulkopuolisella lappeella, jolloin pihajulkisivun vesikattonäkymä on säästynyt useilta läpivienneiltä.<sup>(7)</sup> Luokkahuoneisiin johtaviin käytäviin tehtiin alakatot ilmanvaihtokanavointien peittämiseksi. Luokkahuoneissa kanavat jätettiin näkyviin.

Peruskorjauksessa tehdyt tilamuutokset olivat vähäisiä. Asuntoja otettiin hallintokäyttöön, erityisopetus- ja pienryhmätyöskentelytiloja lisättiin. Luokista purettiin kateederit, ja av-tekniikka uudistettiin. Esteettömyyttä parannettiin asentamalla uusi hissi.

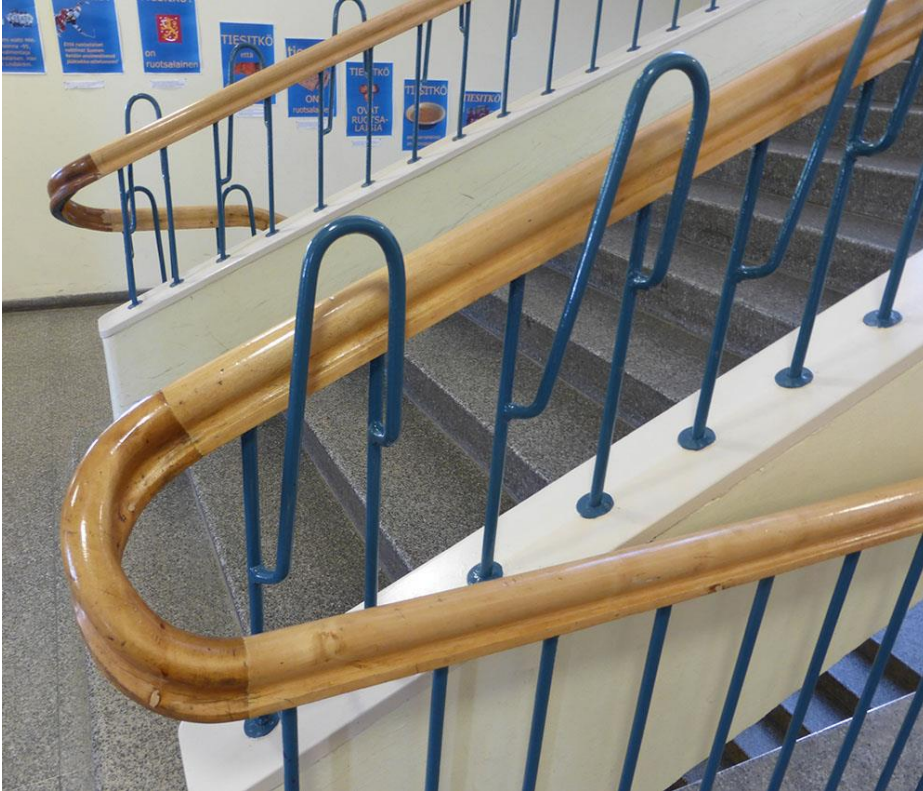
Pääportaikon kaikki alkuperäiset yksityiskohdat on säilytetty ja kunnostettu. Kuva: Sirkkaliisa Jetsonen.

Työmaanaikaisesta suojaamisesta annettiin ohjeet. Suojaus koski mm. pääportaan kahta suurikokoista seinämaalausta, juhlasalin Toja-levyillä päällystettyä kappaholvikattoa, puisia liikuntatelineitä, mäntyvaneripintaisia laakaovia karmeineen ja luokahuoneiden oviaukkojen ympärillä olevia keraamisia laattoja ja tiilipintoja.<sup>(9)</sup>

Korjattavaksi ja pintakäsiteltäviksi alkuperäiseen käsittelytapaan ja värisävyyn määritettiin mm. vaatenaulakot, porraskaiteiden puuosat ja kaikki metallikaiteet. Kaidekorotuksen suunnittelu oli huolellista museon ohjauksessa. Puiset ikkunat sekä väli- ja ulko-ovet säilytettiin, korjattiin ja pintakäsiteltiin.

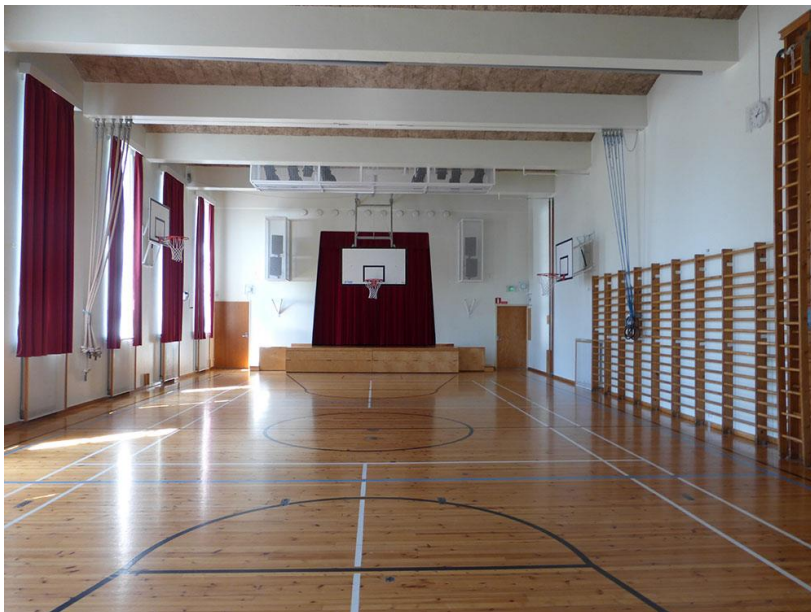
Liikunta- ja juhlasali, jossa alkuperäiset rakenteet, pintamateriaalit ja kalusteet on säilytetty. Kuva: Sirkkaliisa Jetsonen.

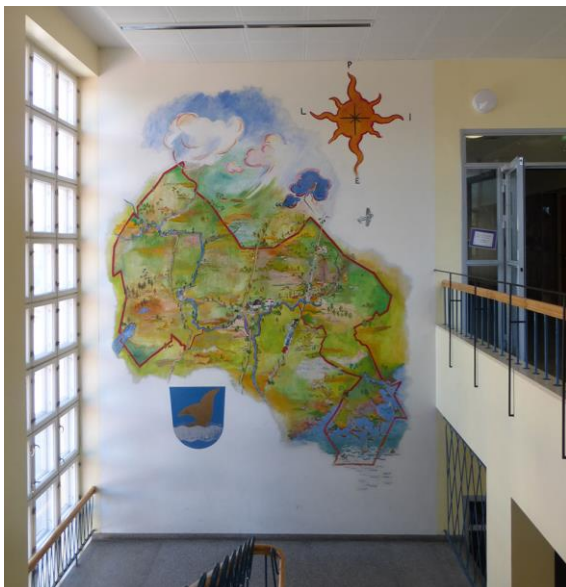
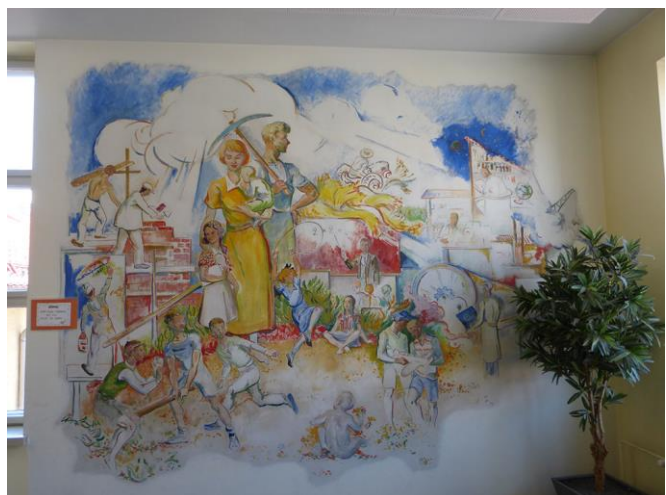
Seinämaalaukset ovat Rekolan koulun avarassa pääportaikossa. Vasemmalla Helsingin maalaiskunnan (nykyisen Vantaan) kuvitettu kartta. Kuvassa näkyy myös kaiteen korotusratkaisu. Oikealla seinämaalaus kuvaa Rekolan kehitystä maanviljelys- ja tiiliteollisuusyhdyskunnasta moderniksi työ- ja kasvuympäristöksi. Kuvat: Sirkkaliisa Jetsonen.

Avaran ja valoisan pääportaikon mittavat seinämaalaukset (1951) ovat välitasanteella sekä toisen kerroksen aulassa. Useiden metrien mittaiset maalaukset konservoitiin 2008 kun sisätilat oli muutoin saatu korjattua. Konservoinnissa likaiset seinämaalaukset puhdistettiin varovasti sekä kolhut ja naarmut siistittiin.

Konservaattorit evästivät koulua maalausten säilymiseksi: pöydän voisi siirtää pois maalauksen edestä, eikä eläviä kukkia tulisi sijoittaa maalauksen eteen, koska kastelusta voi roiskua vettä ja multaa maalaukseen. Oppilaita tulee valistaa, että he kohtelevat kunnioituksella koulunsa arvokkaita vanhoja maalauksia.<sup>(10)</sup>
