## Tie peruskorjaukseen – Roihuvuoren ala-aste

Mikko Lindqvist, arkkitehti, Helsingin kaupunginmuseo, kulttuuriympäristöyksikkö

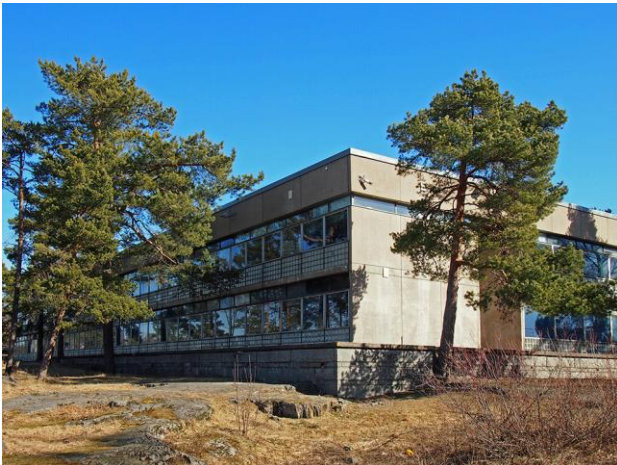
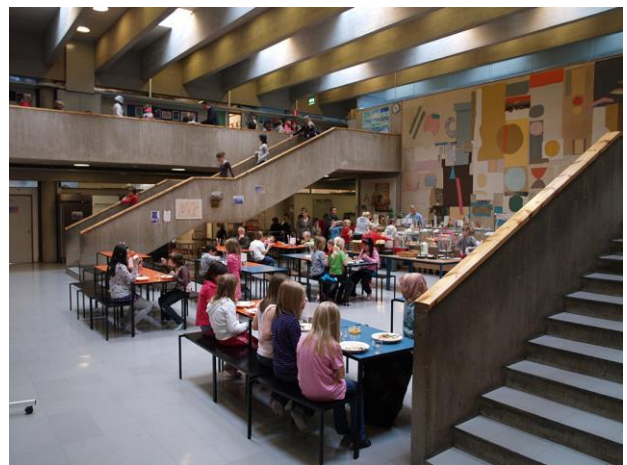
Vasemmalla: Roihuvuoren alakoulu liittyy luonnontilaiseen kalliomaastoon Roihuvuoren rinteessä. Oikealla: Roihuvuoren alakoulun sydämen muodostaa keskushallin ruokasali, jonka seinää koristaa taiteilija Anitra Lucanderin suurikokoinen applikaatio. Kuvat: Mikko Lindqvist, Helsingin kaupunginmuseo.

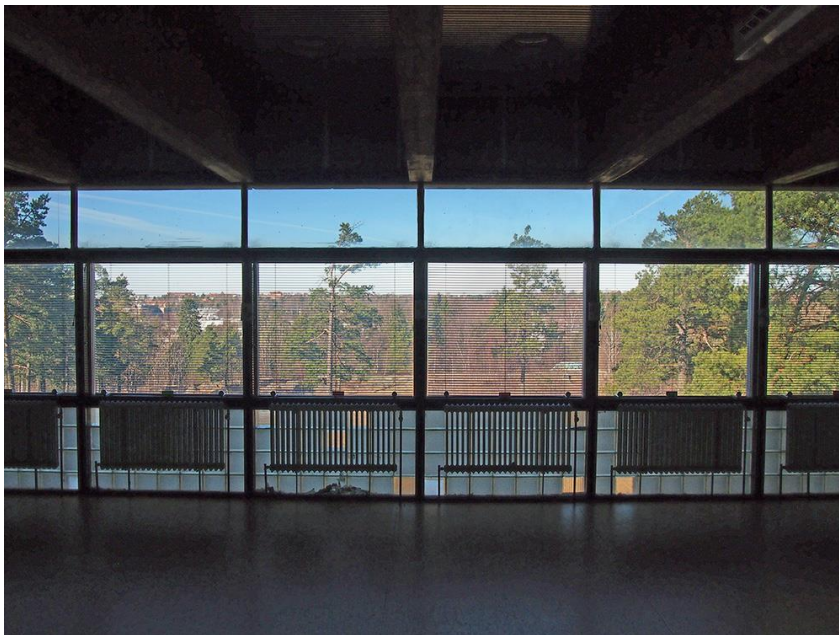
Roihuvuoren alakoulun valoisa luokat avautuvat yhtenäisin lasirakentein ympäröivään metsäpuistoon. Rikkoutuneet lasitiilet oli korvattu erilaisilla lasitiilillä. Välitilaan jäänyttä lasimursketta ei voitu poistaa, sillä huoltomahdollisuus puuttui. Kuva: Mikko Lindqvist, Helsingin kaupungin museo.

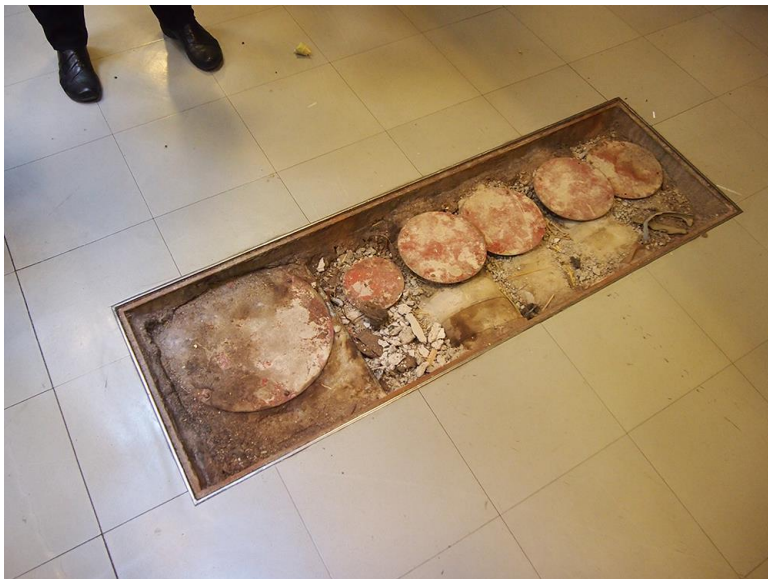
Roihuvuoren alakoulussa oli alun alkaen koneellinen ilmanvaihto. Alkuperäiset ilmanvaihtokanavat sijaitsivat ala- ja yläpohjissa. Uudet kanavat sijoitettiin alkuperäisillä periaatteilla, kokonaan eri mittakaavassa. Kuva: Mikko Lindqvist, Helsingin kaupunginmuseo.

Koulun tekniset järjestelmät haluttiin uudistaa. Koulussa toimi alkuperäinen koneellinen poistoilmanvaihto luokissa sekä alkuperäinen, nykyäkökulmasta niukka tulo-poistoilmanvaihto keskihallin vyöhykkeellä sekä pukuhuonetiiloissa. Hankesuunnitelmassa ilmanvaihto suunniteltiin muutettavaksi nykyaikaiseksi tulo-poistoilmanvaihdoksi. Ilmanvaihtotekniikan laitteiden ja kanavistojen suhdetta arkkitehtuurin asettamiin reunaehtoihin pohdittiin. Hankesuunnitelmassa tarkasteltiin kuutta vaihtoehtoista koneellisen ilmanvaihdon ratkaisua ja näiden toteutusmahdollisuuksia. Ilmanvaihdon konehuoneen sijoittaminen katolle ei ollut mahdollista, koska kattorakenne ei olisi sitä kantanut, lisäksi kattoikkunat vesikaton keskellä rajoittivat katon muutoksia. Konehuone katolla olisi myös heikentänyt arkkitehtuuria ja kaupunkikuvaa. Konehuoneiden louhiminen kellariin olisi johtanut mittaviin rakennustöihin. Tilakohtaisessa hajautetussa ilmanvaihtojärjestelmässä nähtiin puolestaan ongelmia julkisivuarkkitehtuurin näkökulmasta, ja kanavien kuljettaminen puhtaaksivalettujen betonialakattojen ja ylälaattapalkistojen kattopinnoissa olisi tuottanut ongelmia. IV-konehuoneen sijoittaminen rungon ulkopuolelle nähtiin puolestaan epätaloudelliseksi. Vaihtoehtoista valikoitui tässä vaiheessa lähtökohdaksi syrjäyttävän ilmanvaihdon ratkaisu, jossa konehuone sijoitettaisiin rakennuksen alapohjaan liikuntasalin alle laajennettavaan kellariin.

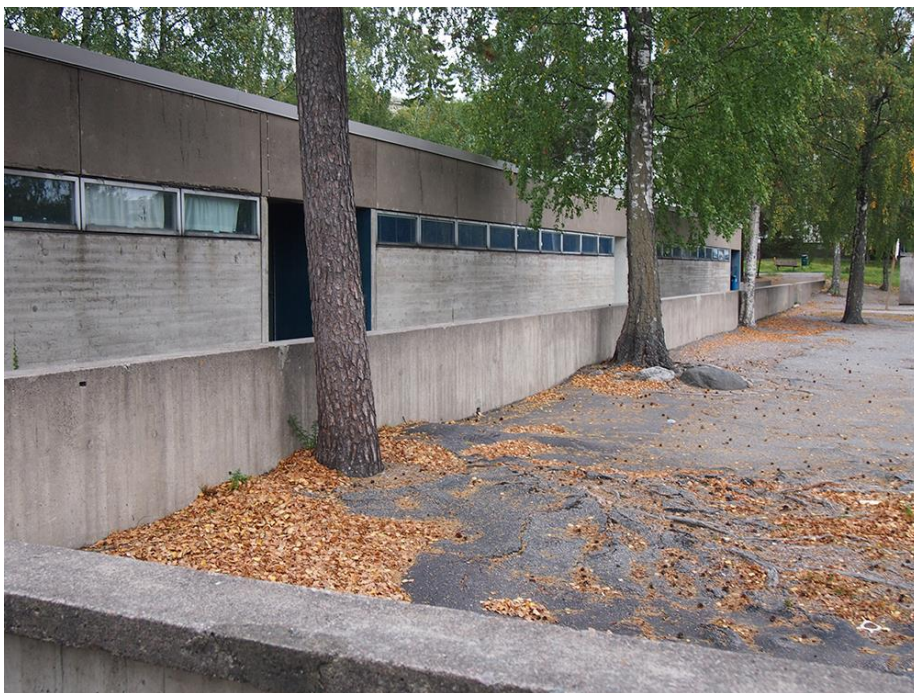
Roihuvuoren koulun yhteyteen rakennetut neuvola ja terveystalo eli ns. Kotkansiipi kuului koulupihan sommitelmaan. Rakennus purettiin, mutta siihen liittynyt betonimuuri säilytettiin, ja siitä voi yhä päätellä alkuperäisen tilajaon. Kuva: Mikko Lindqvist, Helsingin kaupunginmuseo.

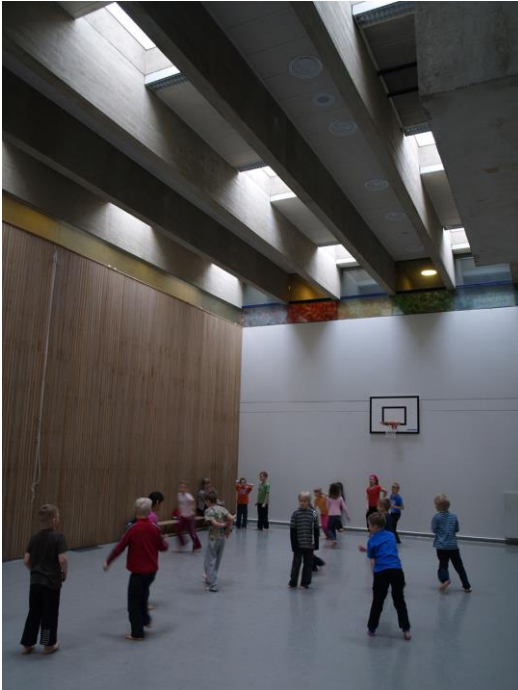
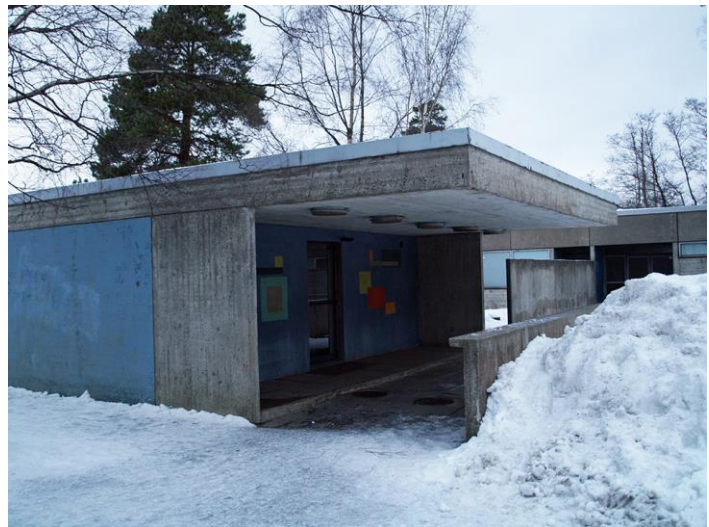
Vasemmalla: Roihuvuoren koulun pieni kerho- ja liikuntasali alkuperäisessä käytössä. Tilaan sijoitettiin uusi ilmanvaihdon konehuone sekä uusi kokoustila. Oikealla: Alkuperäisen ulko-WC:n lipan alla oli Anitra Lucanderin seinämaalaus. Puretun rakenteen on korvannut uusi betoninen katosrakenne. Kuvat: Mikko Lindqvist, Helsingin kaupunginmuseo.

Samalla kun päätöstä Roihuvuoren koulun tulevaisuudesta tehtiin, jatkui korjausvaihtoehtojen hakeminen tilakeskuksessa. Hankesuunnitelmaa täydennettiin, ja etsittiin kustannuksiltaan tehokkaampia ratkaisuja. Uusi ilmanvaihtokonehuone suunniteltiin sijoitettavaksi rungon sisään kerho- ja liikuntasalina toimineeseen tilaan. Koulun julkisivut suunniteltiin uusittavaksi sekä teräs-

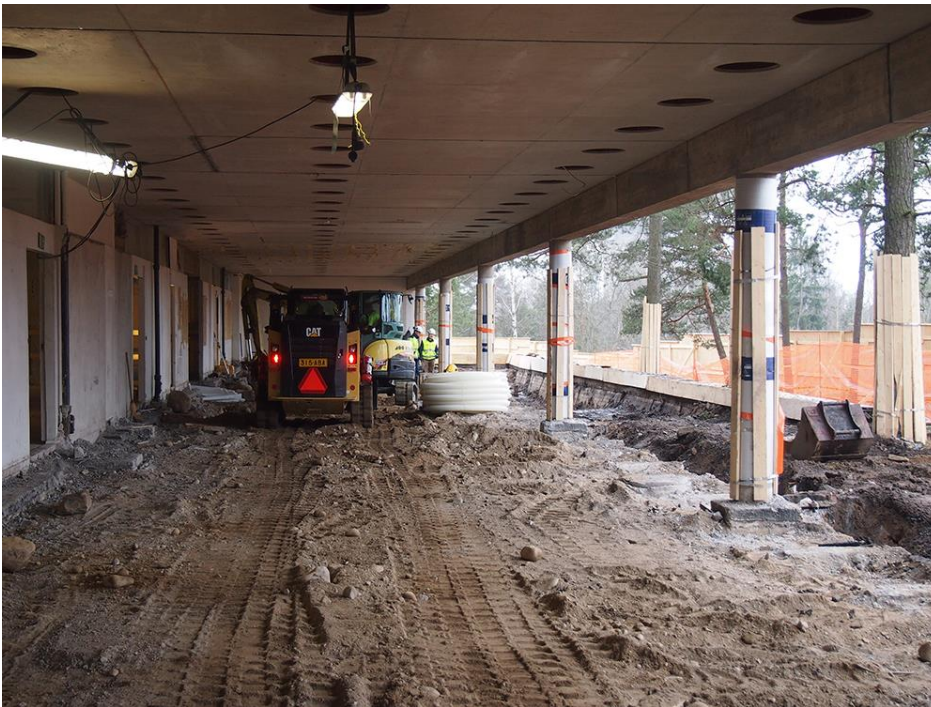
Roihuvuoren koulun ulkoseinä- ja alapohjarakenteet uusittiin. Säilyvät rakennusosat ja puusto suojattiin huolellisesti, paitsi alakatot, jotka nekin säilyivät vahingoittumattomana työmaan ajan. Kuva: Mikko Lindqvist, Helsingin kaupunginmuseo.
