# ROIHUVUOREN ALA-ASTE

Rakennushistoriaselvitys ja inventointi

### **Roihuvuoren ala-aste – Rakennushistoriaselvitys ja inventointi**

Tilaaja: Helsingin kaupungin kiinteistövirasto, Tilakeskus  
Tekijät: Arkkitehtitoimisto Livady Oy  
Pasi Kolhonen, Panu Lehtovuori, Mikko Mälkki ja Lauri Saarinen  
Valmistunut: **3.2.2014**  
Kuvat: Livady Oy, ellei toisin mainittu.

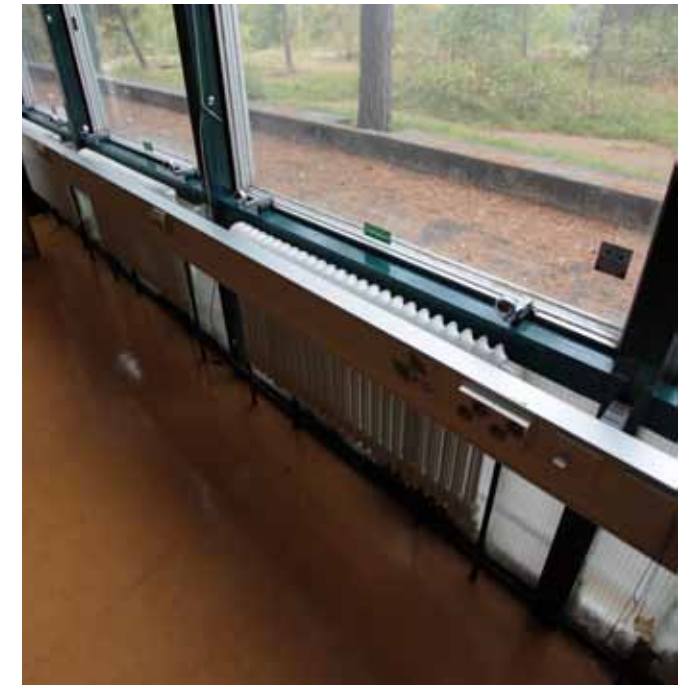
Ikkunaseinien edssä olevat alumiinikourut on tehty sähköremontin yhteydessä.

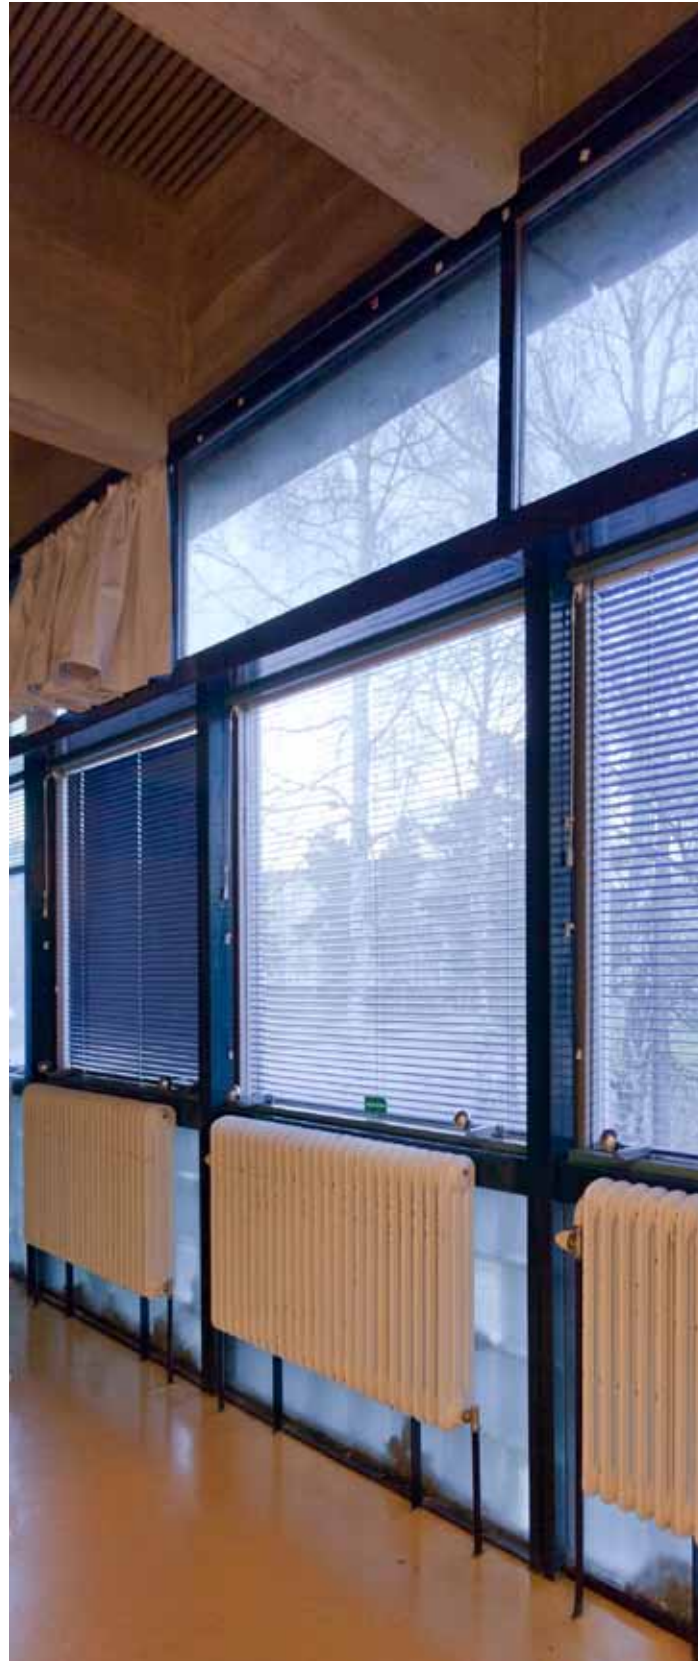
Ensimmäisessä kerroksessa julkisivujen lähellä on kantavien pilarien ja palkkien linja, joten betonirakenteen liikkuminen suhteessa ikkunoihin lienee ollut täällä vähäistä. Toisessa kerroksessa nauhaikkunan yläkarmi liittyy kattorakenteeseen, joka on toteutettu useiden metrien pituisena, luokahuoneiden levyisenä ulokkeena. Betonirakenteen liike ja muodonmuutokset suhteessa ikkunarakenteeseen ovat siten huomattavasti keskeisempi kysymys toisessa kerroksessa. Lasien liitoksissa betonirakenteisiin onkin ollut ongelmia.

*Itäjulkisivun ikkunaseinää toisessa kerroksessa sisäpuolelta nähtynä.*

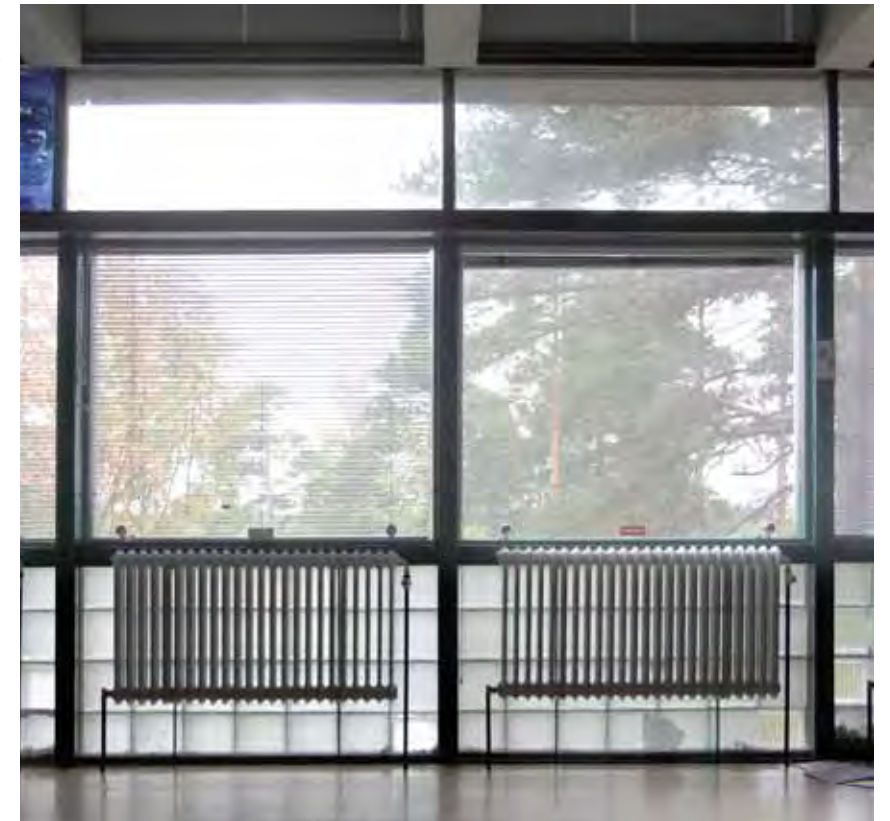
*Länsijulkisivun ikkunaseinää toisessa kerroksessa.*

- Toisen kerroksen lasitiilikentissä on kaikin yleisimmin hajonnut tiilikentän ylä- tai alanurkassa olevia tiiliä. Julksivussa on myös näkyvissä parhaillaan käynnissä olevia tiiltien halkeamisprosesseja, joissa halkeama on muodostunut tiilen sisäpuolelle, eikä pinnassa näy jälkiä ilkvallasta. Nämä viittaavat siihen että (vaikka ilkvallalta on todennäköisin syy ensimmäisen kerroksen tiiltien hajoamiseen) rakenteessa itsessään on tiiltien hajoamista edesauttavia ominaisuuksia. Tiilikenttä on muurattu seinää koossapitävän teräskehikon aukkoon. Lämpötilan muutoksista johtuvat ja muut rakenteen muodonmuutokset tuntuvat yhdeltä todennäköiseltä syytä hajoamisiin.

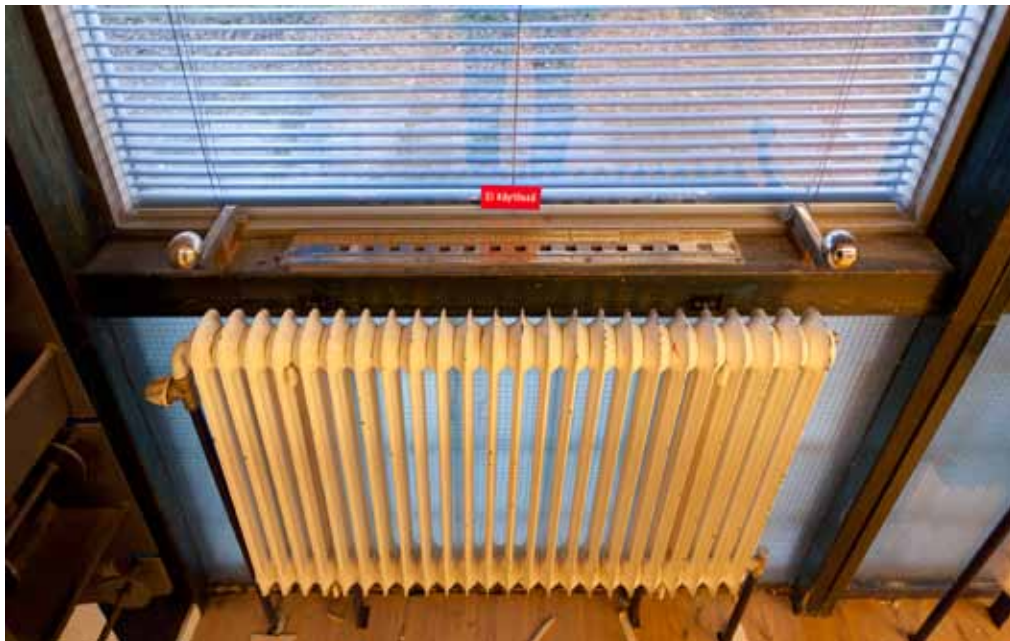
Teknisen käsityön opetustiloissa on muutaman ikkunan yhteyteen jo alun perin tehty ylimääräiset korvausilman tuloaukot. Julksivussa tämä näkyy siten että lasitiilikentässä yksi tiili on korvattu metallisritilällä.

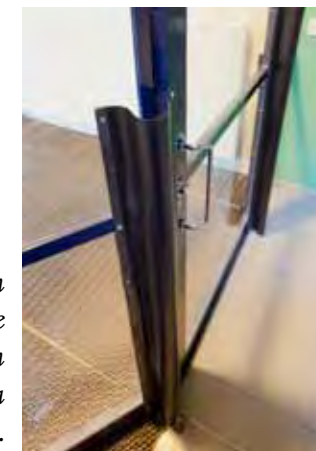
Ovien yläkarmien tasolle (ikkunakarmiin tai ovikarmiin) on joissakin ulko-ovissa myöhemmin lisätty oven aukeamista rajoittava uloke, joka on maalattu muiden teräsosien tapaan siniseksi. Ovien alaosan (saranapuoli, sisäpuoli) ja lasiseinän välille on useimmissa ulko-ovissa myöhemmin asennettu kumimattoa, todennäköisesti estämään sitä että koulu-laisten sormet jäisivät oven väliin saranapuolella.

*Oven saranapuolelle jälkikäteen asennettua kumimattoa.*

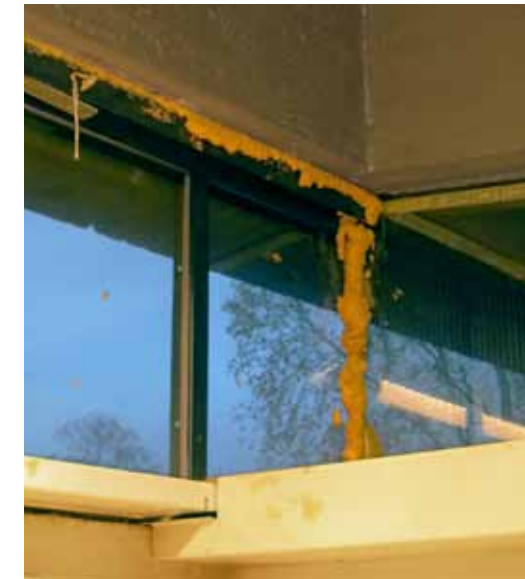
Väliaikaista lisäeristystä pohjoissivun yläosan nauhaikkunassa sisältä nähtynä. Karmin ja betonirakenteen liittyminen, joka suunniteltiin sallimaan betonirakenteen muodonmuutokset, ei ole enää toiminut. Myös puskusaumoilla toisiina liitettyjen lasien saumaan on lisätty eristettä.

- Umpipäädyn yläosassa (= pohjoisimman luokahuoneen pohjoisseinässä) oleva nauhaikkuna on ongelmallinen. Suullisesti Timo Jeskaselta 28.10.2013 saadun tiedon mukaan karmin ja betonirakenteen välinen liikkumavara ei toimi täällä siten kuin on alun perin ajateltu; ikkunasta vetää, jos siihen ei lisätä talveksi eristettä, mutta (liikkumavaraa vähentävä) lisäeriste joudutaan poistamaan kesäksi, jotta välttyttäisiin ikkunaruutujen alituisilta rikkoontumisilta. Selvitystä tehtäessä ikkunakarmin yhteyteen oli sisäpuolelta pursolettua lisäeristevaahtoa varsin suurpiirteisesti. Julkisivussa tämä ei kuitenkaan (ulkopuolelta) merkittävästi näy.

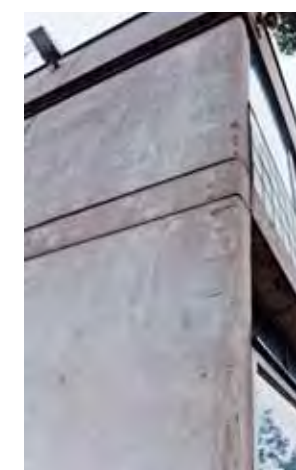
Raudoitusten paljastumista betonielementeissä rakennuksen luoteisnurkassa

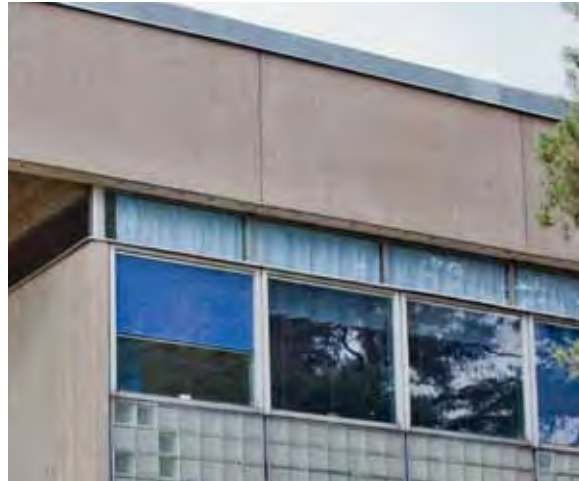
*Nauhaikkunan puukarmien vaihtuminen metallisiin julkisivun eteläosassa (tila 226).*

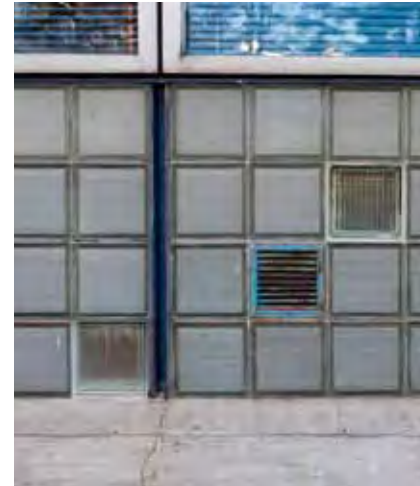
*Lasitiiliä on itäjulkisivulla rikkoutunut vähemmän kuin länsisivulla. Teknisten käsitöiden tilan ilmanvaihtorilät ovat hyvin todennäköisesti lasitiilikenttien alkuperäisiä rakennusosia.*

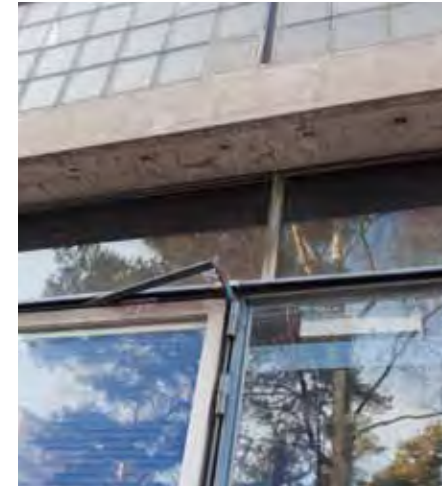
*Keittiön oven yhteyteen myöhemmin asennettu aukeamista rajoittava uloke.*

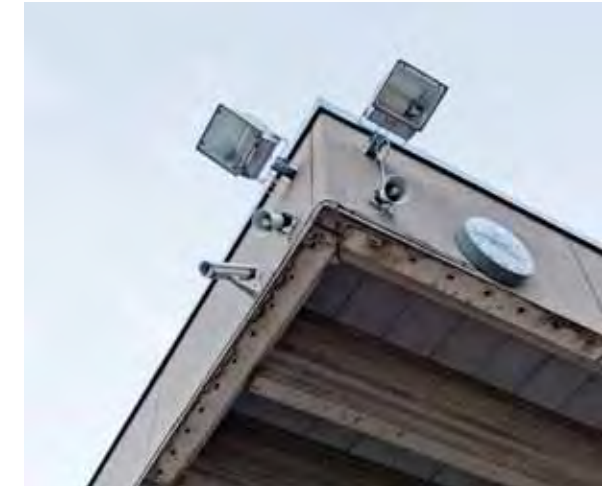
*Räystäään otsapintaan on asennettu valonheittäjiä, kovaäänisiä ja valvontakameroita. Myös (pohjoisjulkisivun puolella oleva) viisarikello on tässä kohdassa myöhempi asennus. Alun perin kello on sijainnut katoksen alla olevassa seinässä.*

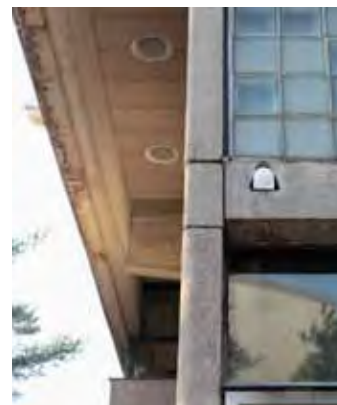
*Pinta-asennuksiin on tehty pieniä muutoksia täälläkin julkisivulla.*

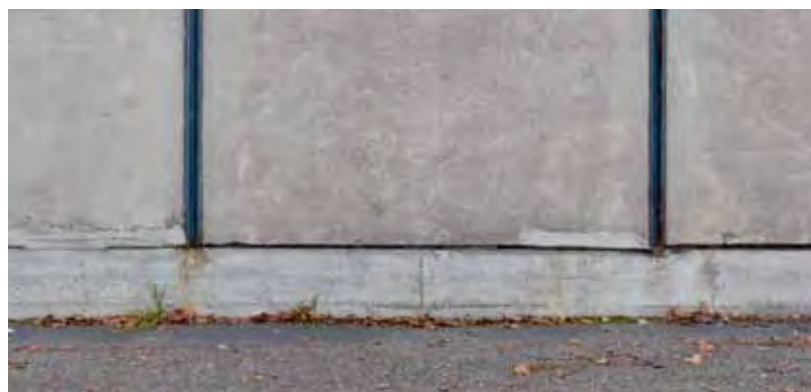
*Pukuhuoneiden kohdalla olevien betonielementtien alaosien paikkauksia.*

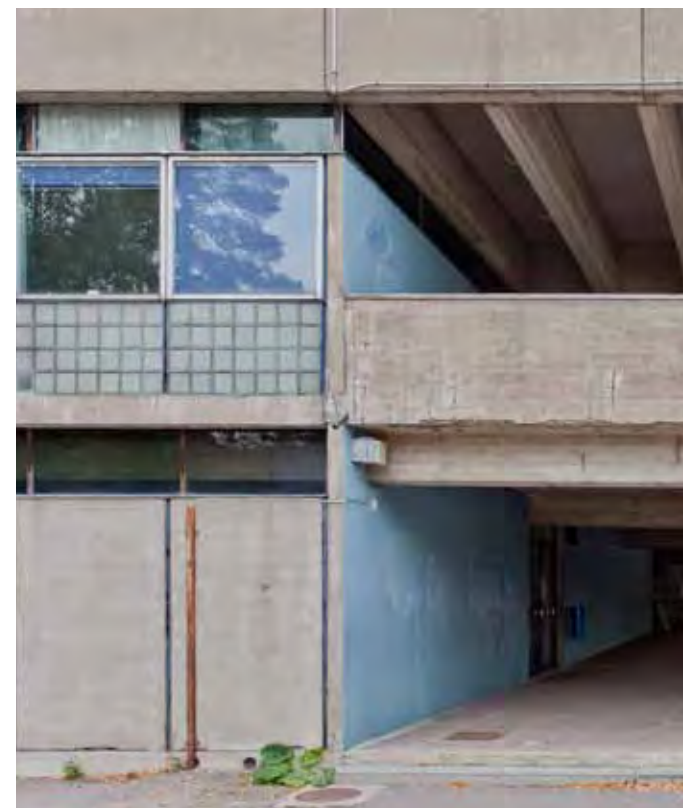
*Julkisivun ja katoksen parvekkeen liittyminen. Sinisessä seinässä katoksen alla toisessa kerroksessa ollut kello on poistettu. Ensimmäisessä kerroksessa on asennettu (sittemmin hajonnut) valaisin alkuperäistä ylemmäs. Kaiteesta sojottaa myöhemmin lisätty vedenpoistoputki. Betoniseiniin on on tehty sähköjohtojen pinta-asennuksia.*

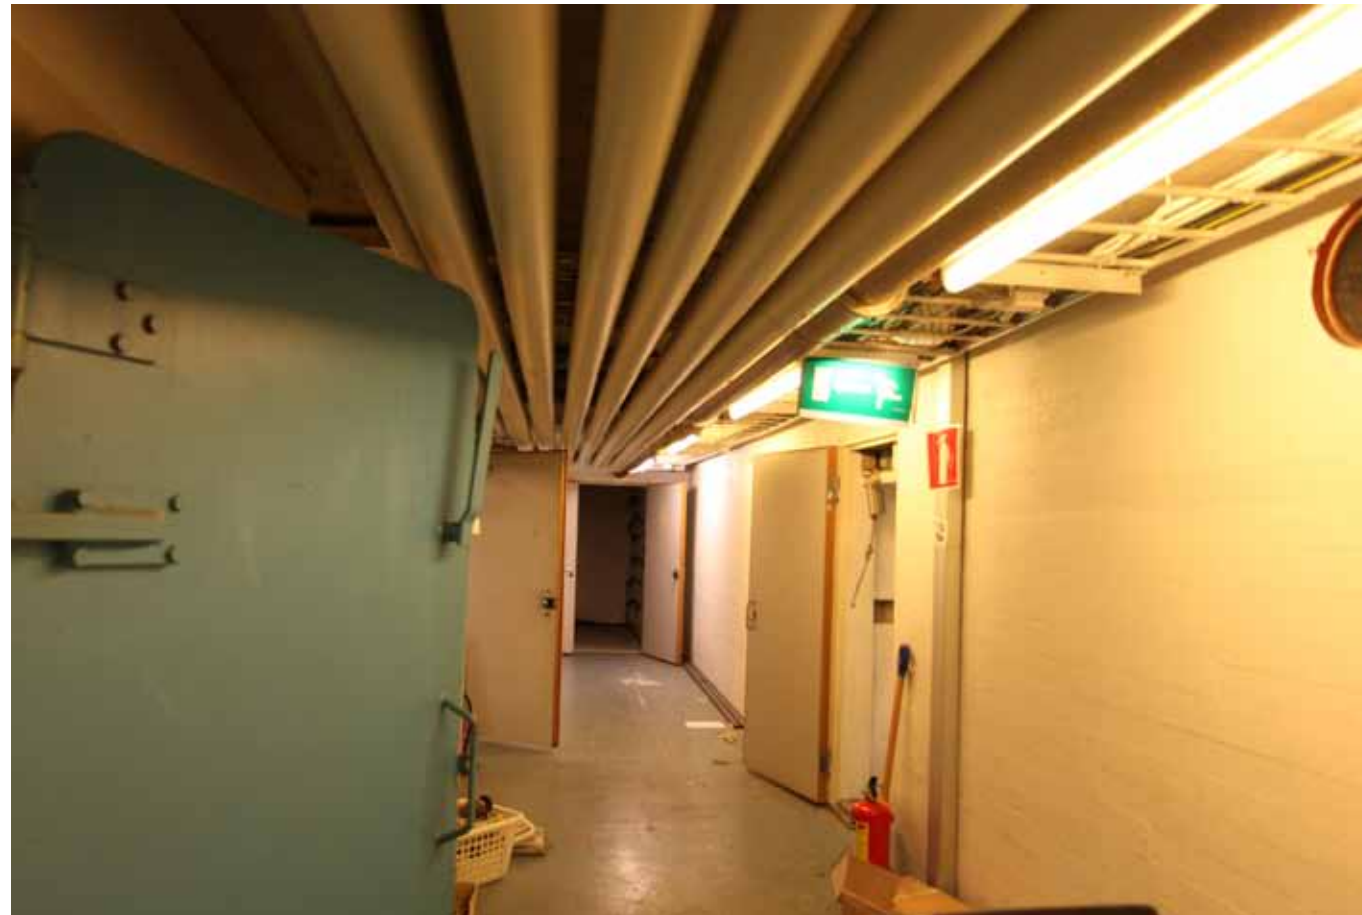
Putkia kellarin käytävän (001) katossa.

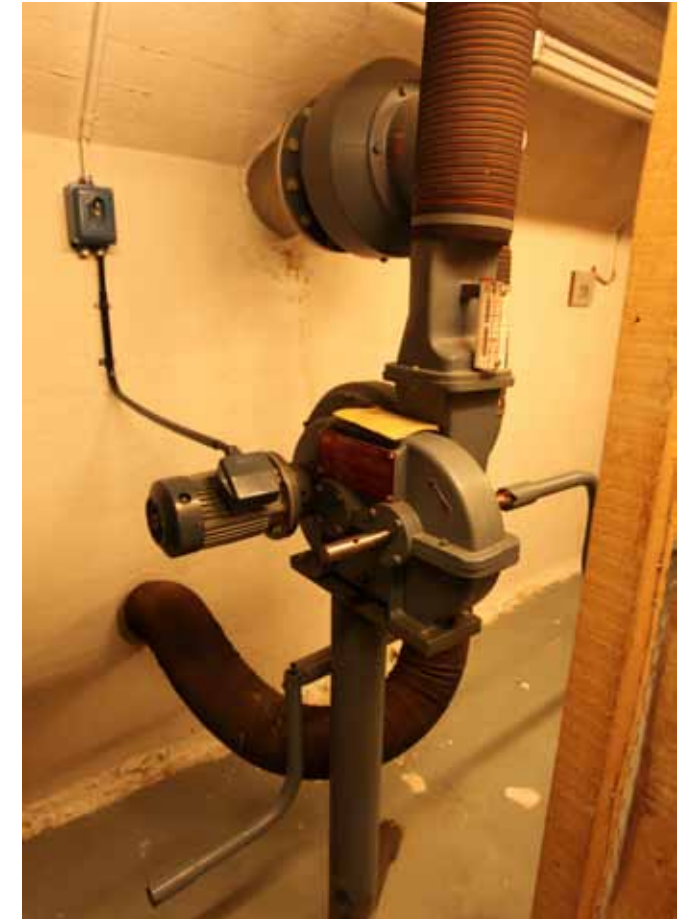
Väestönsuojassa (009) on käsikäyttöinen ilmanvaihtolaitte.

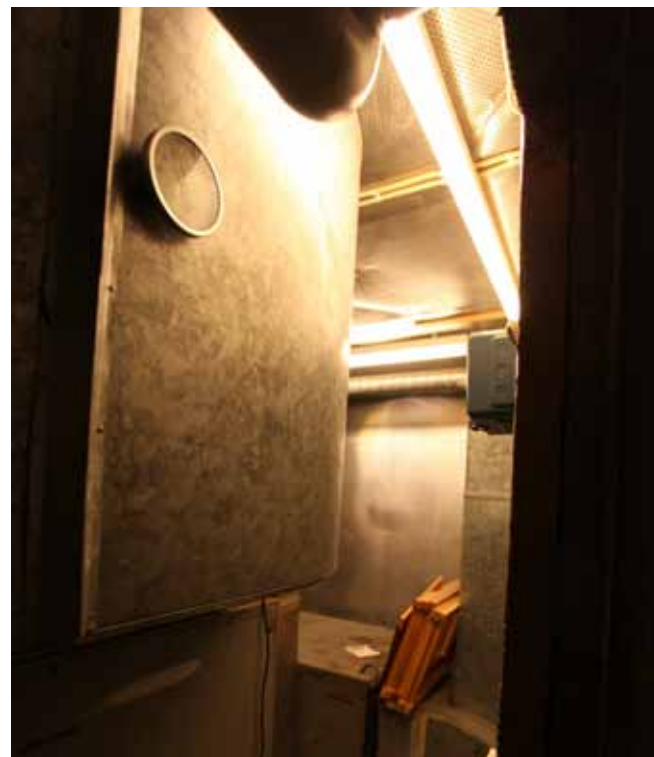
Ilmanvaihtokonehuone (013) on ahdas.

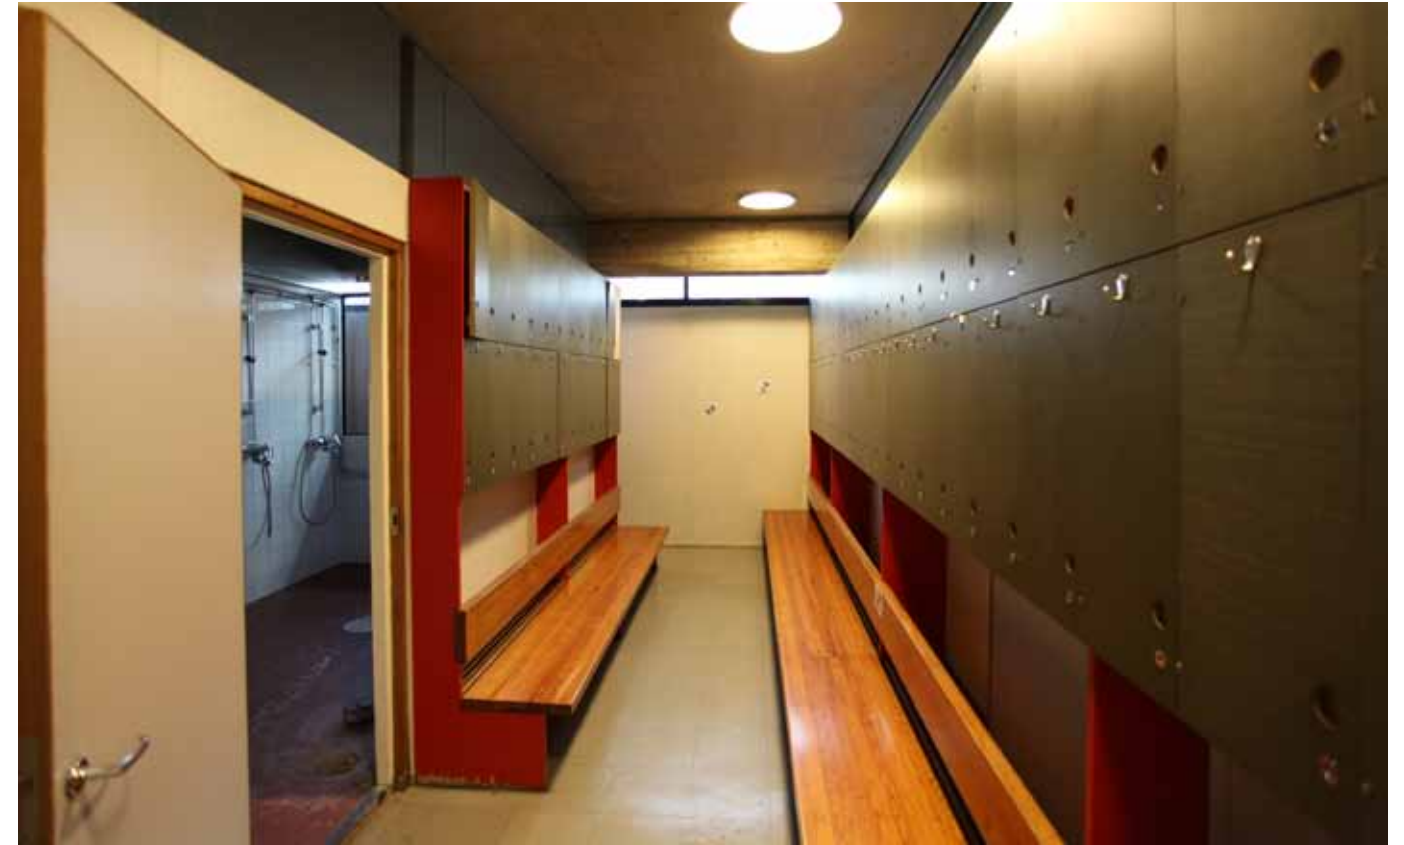
*Pukuhuoneiden kiintokalusteet ovat verrattain hyväkuntoisia.*

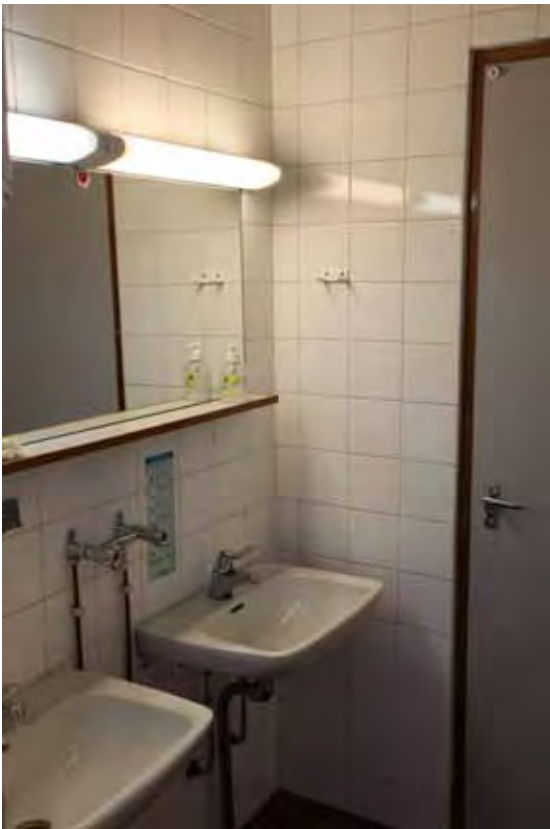
Pesutilan (162) kalusteista osa on uusittu. Peili ja lavuaarit ovat luultavasti alkuperäisiä.

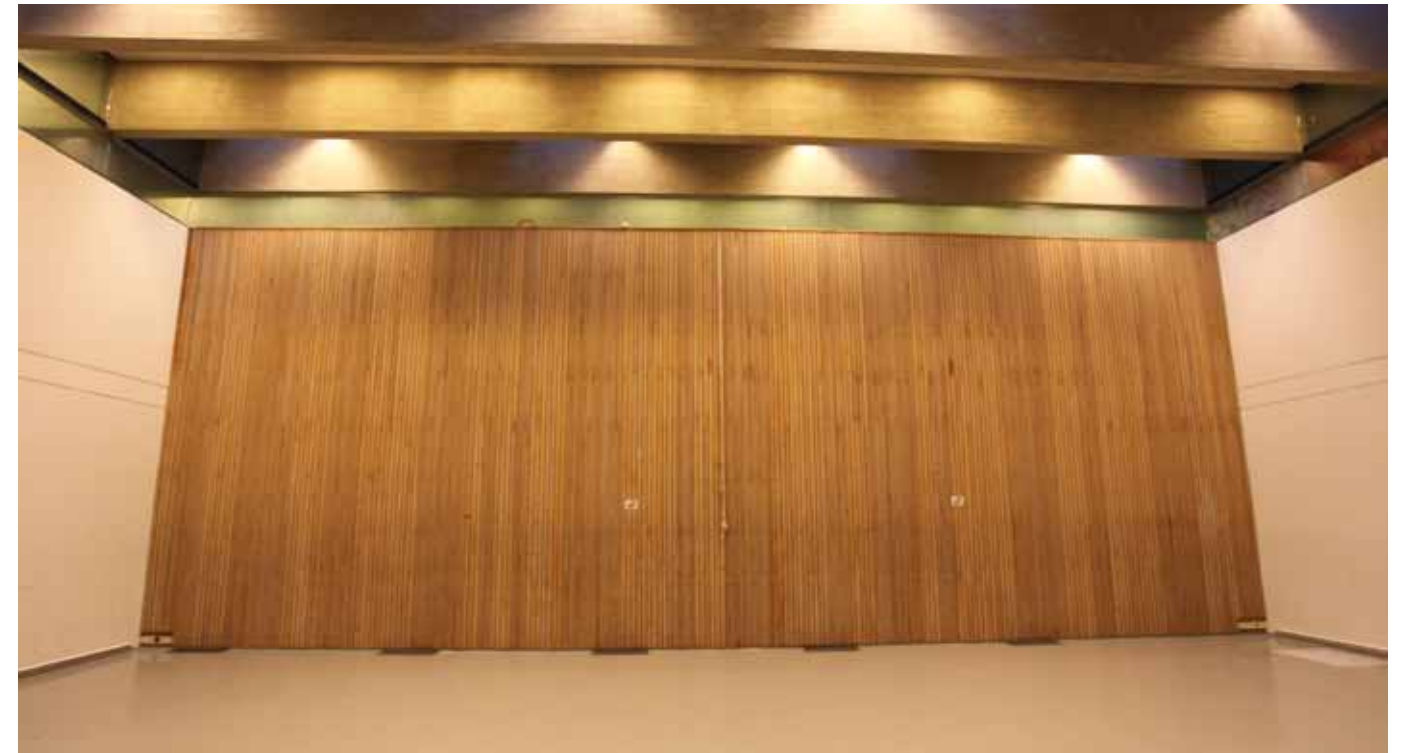
Juhlasalin (132) puuseinä on alkuperäinen rakennusosa. Seinän alalaidassa näkyvät koneellisen korvausilman ritilät.

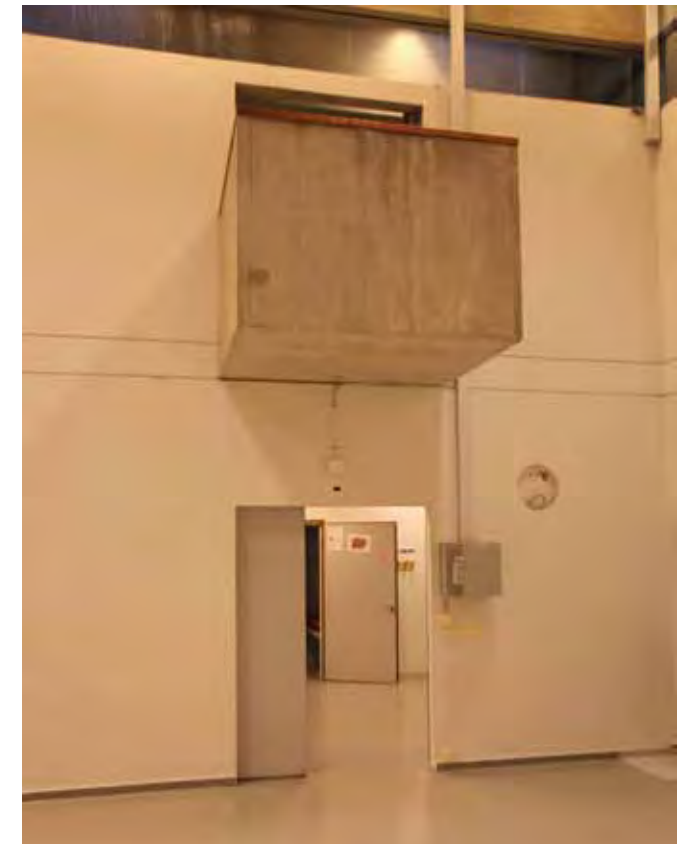
Toisen kerroksen hallista (213) juhlasaliin avautuva betoniparveke.

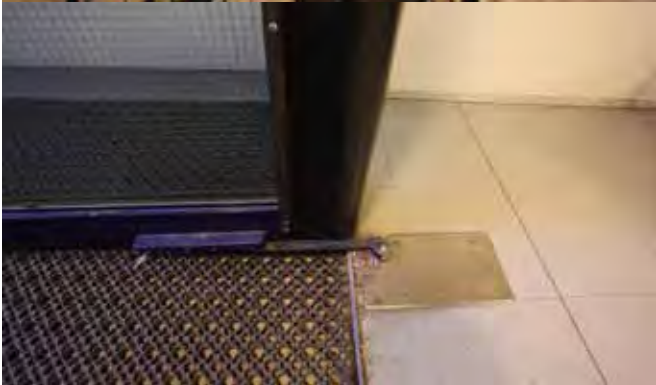
Tuulikaapissa 124 on  
säilyntä alkuperäinen  
lattiaan asennettu ovi-  
pumppu.

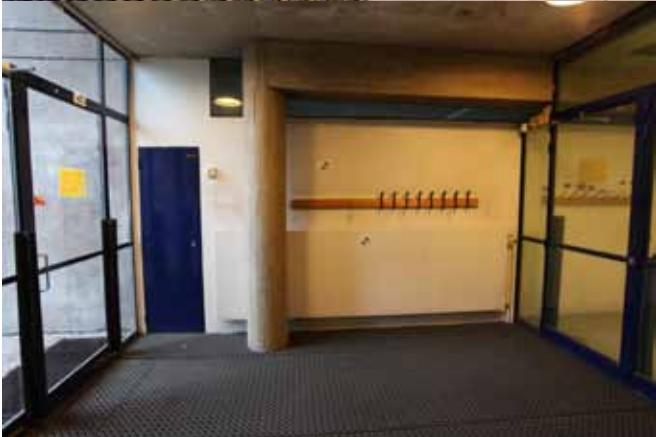
Tuulikaapeissa ja  
varaportas-tiloissa  
on sähkökomeroiden  
umpinaiset teräsovet.  
Ryhmätaulut eivät ole  
enää käytössä, mutta  
ovet ovat säilyneet.

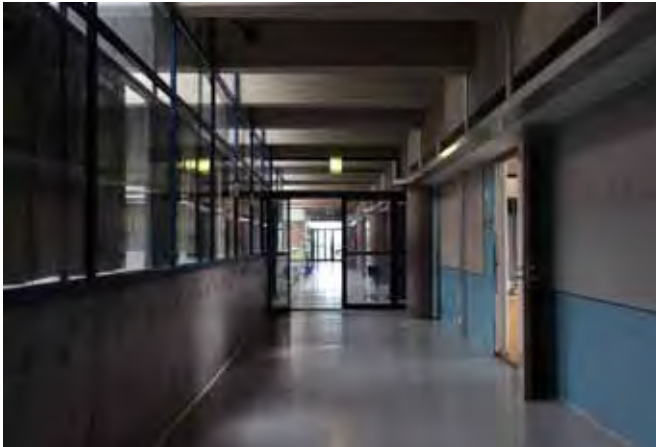
Käytävä 212 on vuonna 1996 jaettu teräs-lasiovella-kahteen osaan. Samaan aikaan oven pohjoispuolelle jäävä osa liikuntasalin ylälasia on muutettu kaksinkertaiseksi. Muut liikuntasalin ylälaseista ovat yhä yksinkertaisia. (Muutospiirustus 15, 15.5.1996.)

Käytävä 218 on jaettu teräs-lasiovella vuonna 1996.

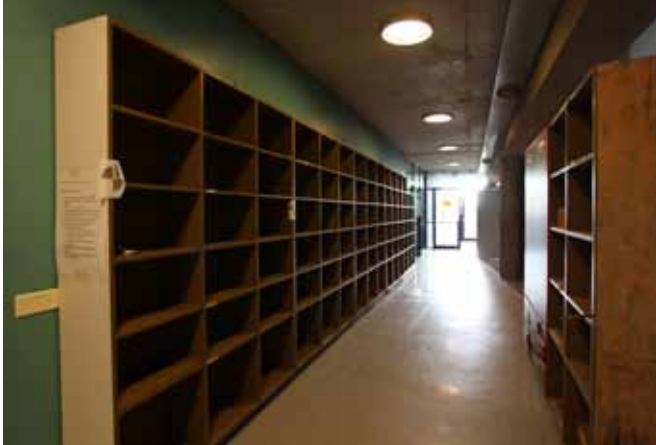
Käytävälle 125 on tuotu kalusteita muista tiloista.

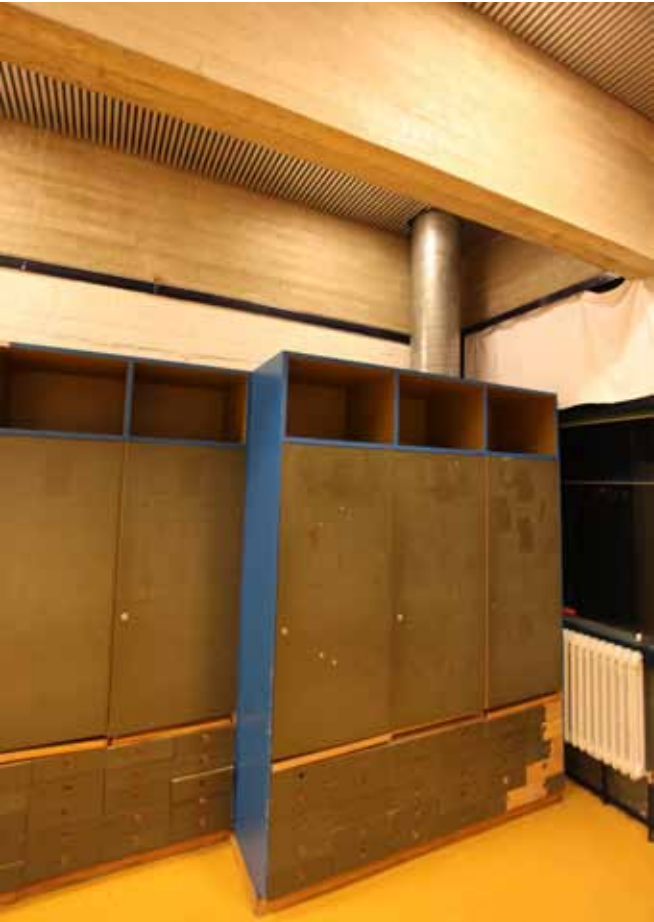
Uusia luokkahuoneiden olemukseen vaikuttavia asennuksia on myös idän puolen tiloissa 223 ja 224, joiden läpi lattiasta kattoon on vedetty uudet ilmastointiputket. Tilassa 223 putki on piilotettu kiintokalusteeseen taakse ja tilassa 224 se on koteloitu lastulevyllä.

Jälkiasennuksena tehty keittiön poistoilmaputki on piilotettu kalusteen taakse. Tila 223.

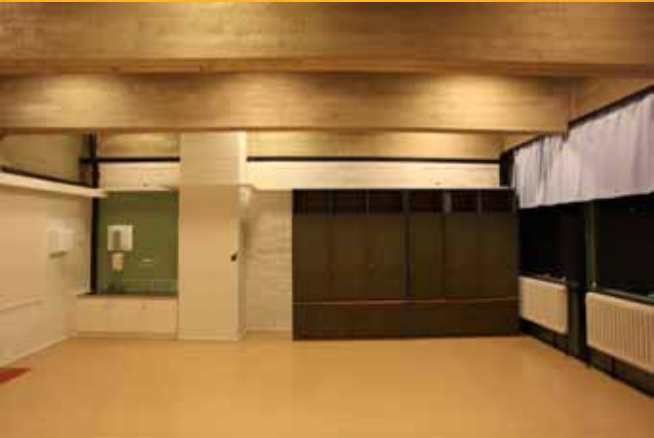
Teknisen työn tiloista tuleva poistoilmaputki on kotoitettu lastulevylä. Tila 224.

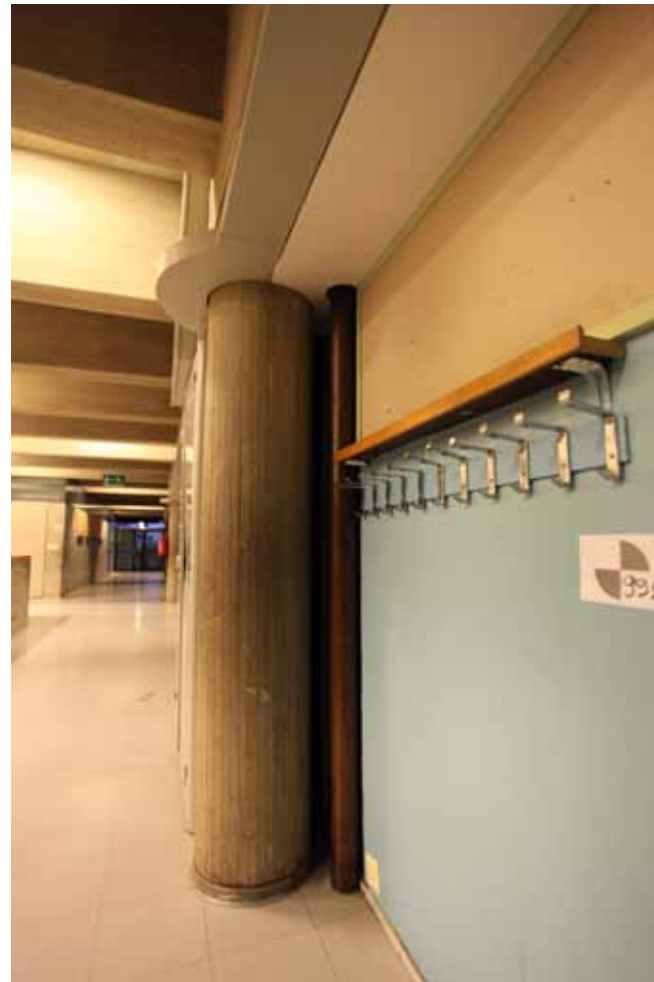
*Kupariset sadevesiputket näkyvät käytävillä (212).*

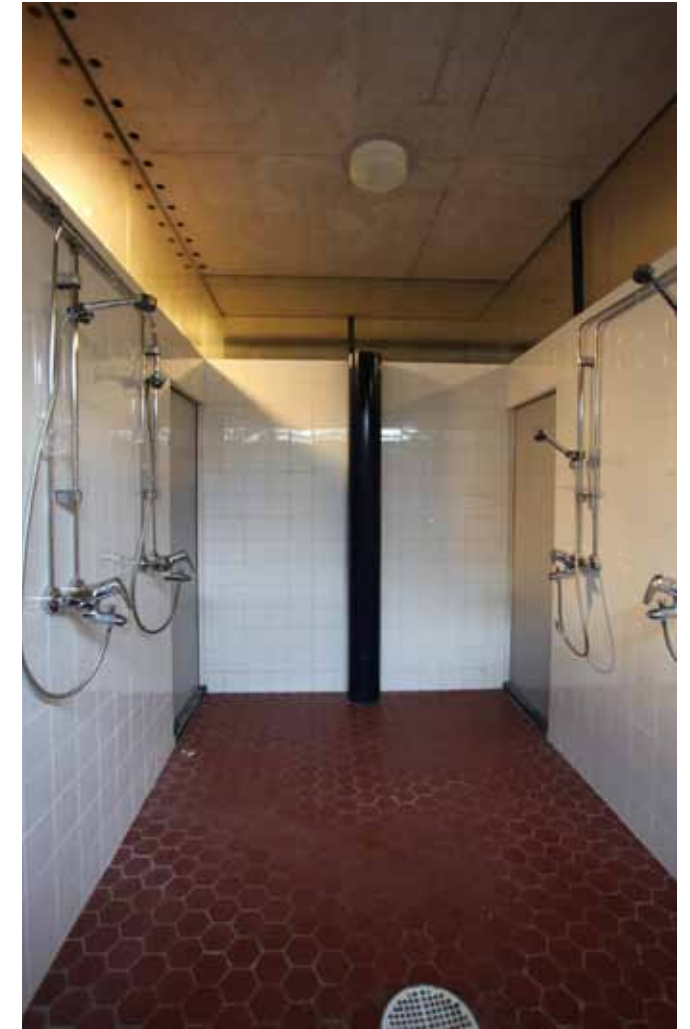
*Mustaksi maalattu tuloilmaputki suihkuhuoneessa (152). Ylälasin vieressä olevat siirtoilma-aukot osoittautuivat riittämättömiksi.*
