## Helsingin kaupunginteatterin peruskorjaus

Mikko Mannberg, LPR-arkkitehdit Oy

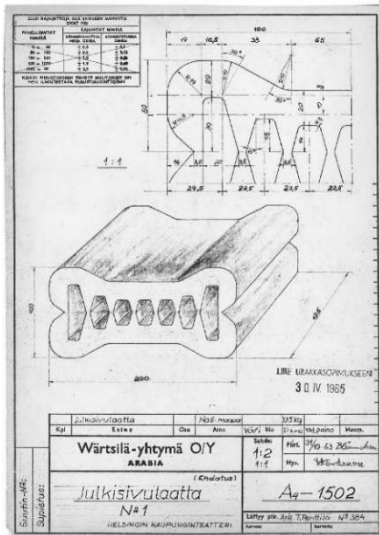
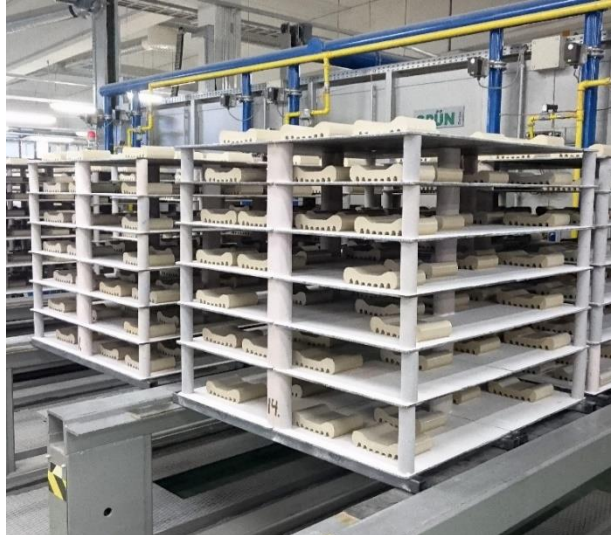
Vas.: Alkuperäisten julkisivulaattojen valmistuskuva. Laatat oli valmistettu Arabian tehtailla.  
 Kuva: Arabia 1965, insinööri Otto Blümchen.  
 Oik.: Poltosta tulleet peruslaatat. Kuva: Pentik Oy 2017.

Uusien julkisivulaattojen valmistus vaati salapoliisityötä. Laatat ensimmäisenä työnään Arabian tehtaalla vuonna 1965 suunnitellut insinööri oli jo eläkkeellä, mutta konsultoi nyt eläketyönään uusien laattojen valmistusta. Pentikin keramiikkatehtaaseen Posiolle rakennettiin julkisivulaattatehdas. Oikean muodon, koon, värisävyyn, pinnan tasaisuuden ja rosoisuuden, pilkutus- ja lasituksen varmistamiseksi tehtiin lukuisia materiaali-, lasitus- ja polttokokeita. Muoteilla laattoja valmistettaessa massan karheus aiheutti ongelmia, mutta suulakepuristuksessa massa tiivistyi vaadittavaan pakkasenkestävyyteen.

Kaikkiaan perus-, nokka- ja pilarilaattoja valmistettiin 27 751 kappaletta. Työn jälkeen julkisivulaattatehdas purettiin ja varastoitiin; Pentikillä on nyt valmius valmistaa julkisivulaattoja mihin tahansa kohteeseen.

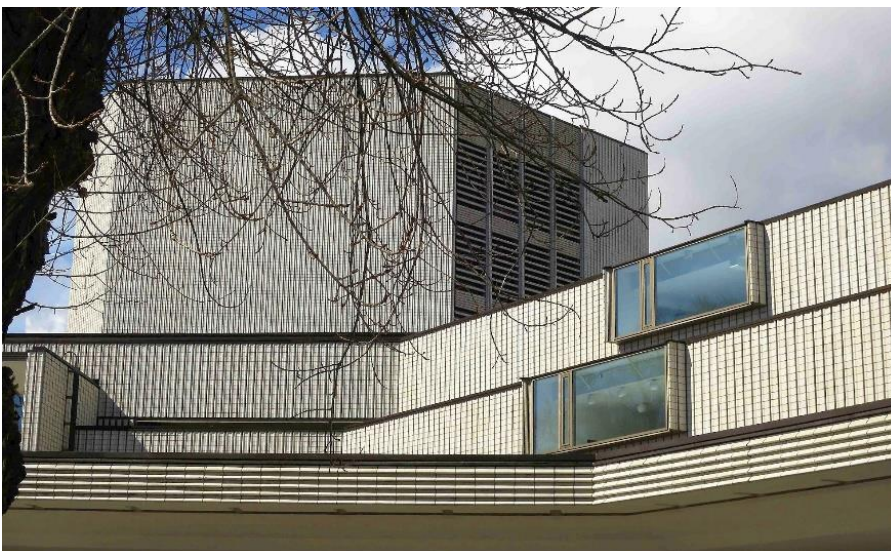
Kunnostetut ja puhdistetut laattapintaaiset pääjulkisivut ja näyttämötori. Kuva: LPR-arkkitehdit Oy 2017.

Vanhan osan julkisivuissa vaihdettiin vaurioituneita laattoja. Säilytettävät laatat pestiin mallipesujen mukaan ruiskuttamalla ensin hapan pesuaine ja neutraloimalla emäksisellä pesuaineella. Pinttyneimmät laatat harjattiin. Kaikki saumat uusittiin.

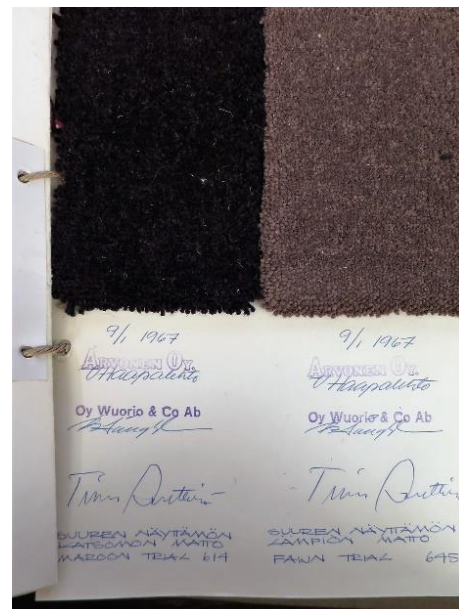
Vas.: Päälämpión alakattopinnat korjattiin ja maalattiin silikaattimaaleilla. Seinän teak-ritiläverhousten taakse uusittiin vaimennusmateriaali ja sähköasennukset. Päälämpiossä on uusi originaalin värinen kokolattiamatto. Kuva: LPR-arkkitehdit Oy.

Päälämpión alakattopinnat uusittiin, koska pinta ei ollut riittävän vahva tartunta maalaukselle. Päälämpión (osittain vahvikekankailla vahvistetut) rappauspinnat olivat paikoitellen alkaneet irrota: kattopintaa oli huoltomaalattu taajaan ja maalikerroksia oli runsaasti. Kattopinta tutkittiin kopoalueiden löytämiseksi. Rappauspintaa uusittiin ja korjattiin laajoilta alueilta ja koko katto maalattiin uudelleen silikaattimaaleilla. Kattopintojen korjauksen haasteeksi nousi niiden laajuus.

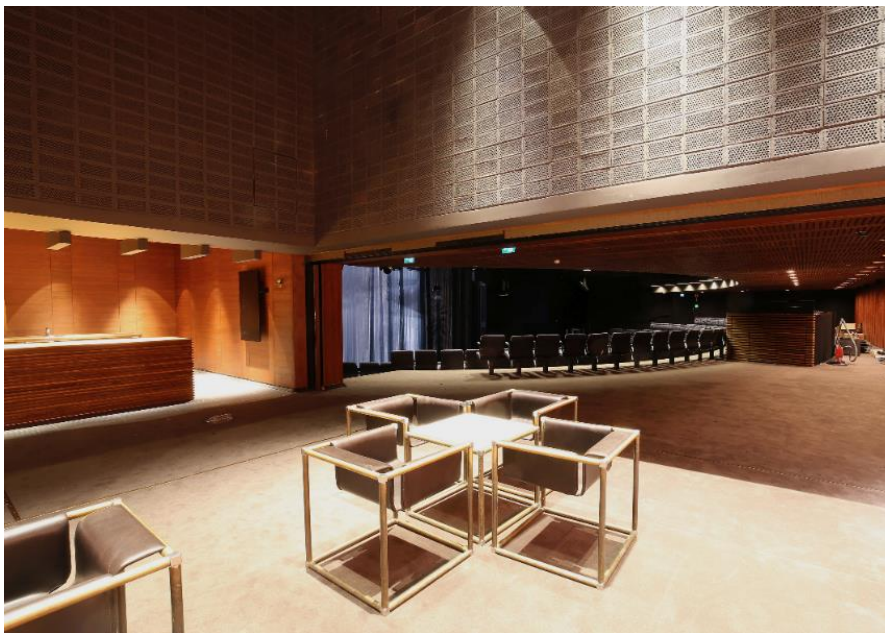
Kunnostettu pienen näyttämön lämpiö. Keskellä entisöityjä Maija Ruoslahden suunnittelemia messinkirunkoisia tuoleja ja pöytiä.  
Kuva: Arno de la Chapelle, LPR-arkkitehdit Oy 2017.

Pienen lämpiön reikätiiliseinät purettiin tiilet säilyttäen teknisten asennusten ja vaimennusmateriaalien uusimista varten. Portaikko ja lämpiö saavat jälleen luonnonvaloa, kun aiemmin suljetut yläikkunat avattiin. Lämpiön ja katsomon välinen, koko tilan levyinen ääntä eristävä ja palo-osastoiva nosto-ovi uusittiin.

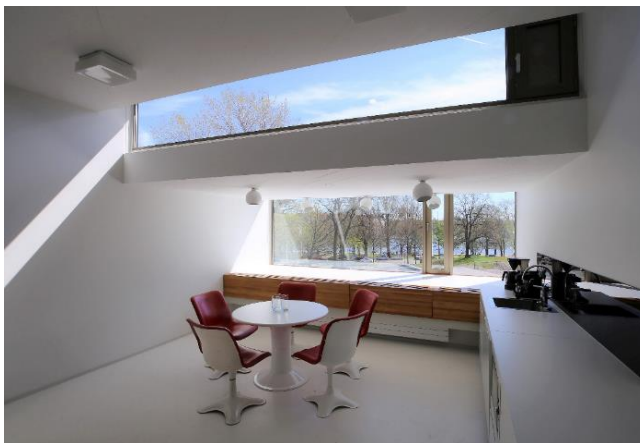
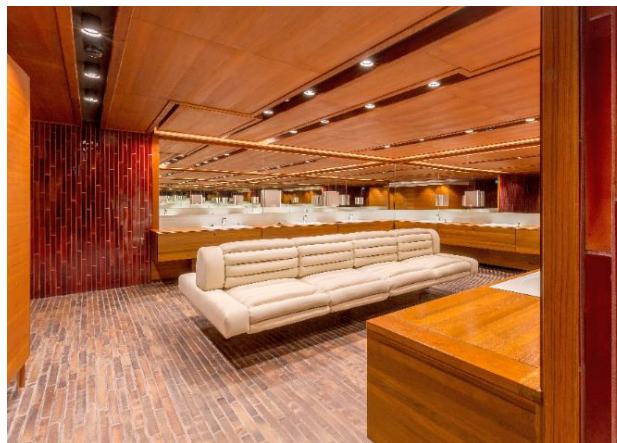
Vas.: Henkilökunnan taukotila kunnostettuna, Yrjö Kukkapuron suunnittelemat Junior-tuolit entisöityinä.  
Oik.: Yleisö-wc nahkasohvineen kunnostettuna. Kuvat: LPR-arkkitehdit Oy 2017.

Kalusteita kunnostettiin mittavasti. Yrjö Kukkapuron punaisella nahalla verhottuja alkuperäisiä Junior- ja Karuselli-tuoleja kunnostettiin henkilöstötiloihin. Kalustusta täydennettiin uusilla moderneilla tuoleilla, sohvilla, pöydillä ja naulakoilla. Niiden värit noudattaa alkuperäisiä periaatteita: valkoista, hieman mustaa ja puhtaita, vahvoja värejä.

Varastosta löytyneet Maija Ruoslahden suunnittelemat messinkirukoiset kalusteet entisöitiin yleisötiloihin. Niiden nahkaosat korvattiin kestäväällä tummanruskealla hybridinahalla. Samaa nahkaa vaaleanruskeana käytettiin yleisö-wc-tilojen sohvilla.

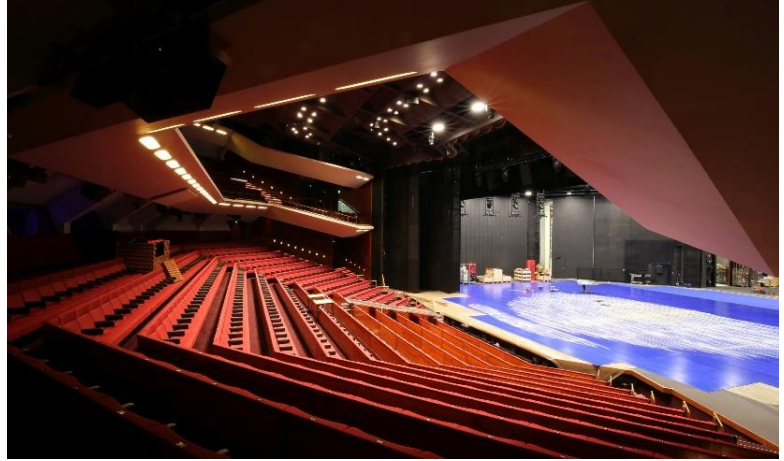
Oik.: Kunnostettu suuren näyttämön katsomo parvineen. Kuvat: LPR-arkkitehdit Oy 2017.

Kaikkien näyttämöiden esitystekniikka uusittiin ja akustiikkaa parannettiin diffuusiopintoja lisäämällä. Suuren ja pienen näyttämön alusrakenteet (pyöröt) uusittiin, ja suuren näyttämön näyttämöaukkoa kavennettiin ja orkesterimonttua syvennettiin. Marjatta Metsovaaran suunnittelema "Colibri"-pilviesirippu (pinta-ala yli 400 m<sup>2</sup>, paino 200 kg) konservoitiin.

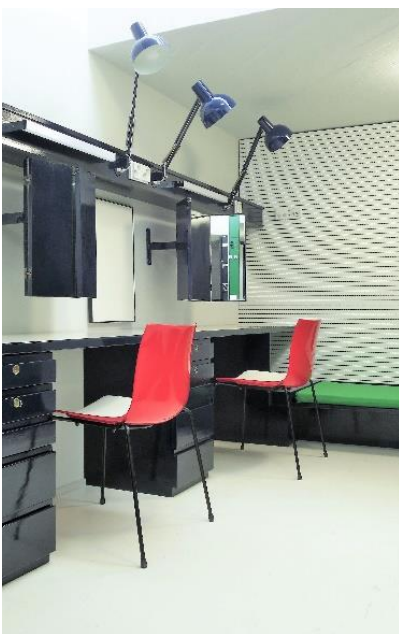
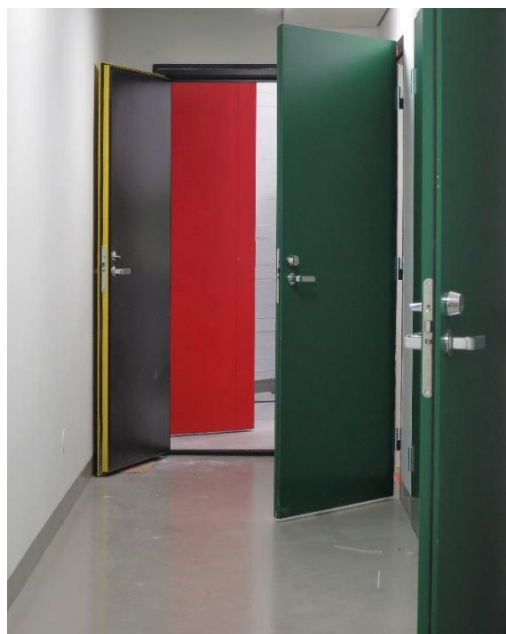
Vas.: Pukuhuone kunnostettuine valaisimineen ja kalusteineen.

Oik.: Näyttämön tausta- ja henkilökunta-alueen uudet ovet noudattavat alkuperäistä värikoodausta. Välioven vihreä sallii vapaan kulun, keltainen varoittaa näyttämöalueen läheisyydestä ja punaisen oven takana on näyttämö.

Henkilöstötiloissa säilytettiin tilajako ja -hierarkia, rakenteet, kiintokalusteet ja väliovien alkuperäinen värikoodaus. Työhuoneiden siniset, punaiset, keltaiset ja vihreät ovet säilytettiin. Suojelumääräysten mukaisesti pukuhuoneiden kalustus säilytettiin ja kunnostettiin: kaappeja parannettiin ilmastoinnilla, valaisimilla ja uusilla varusteilla. Taipuneiden kimpilevyjen oikaiseminen oli haastava puusepän taidonnäyte.

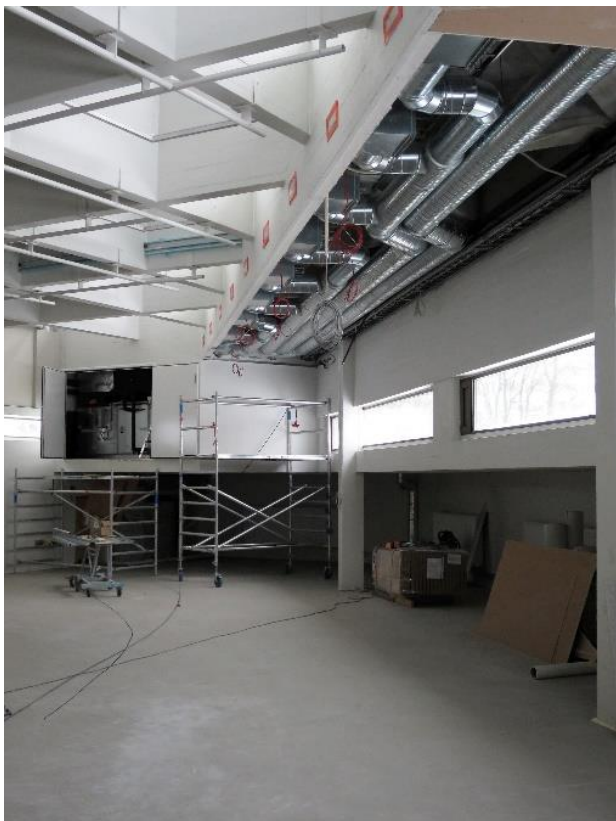
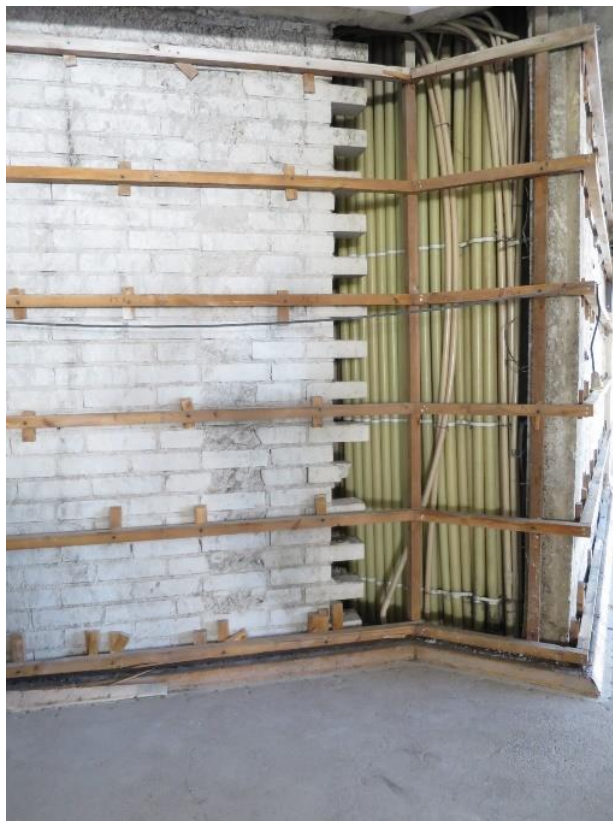
Vas.: Harjoitussalin tiukkaan sovitettuja ilmanvaihdon kanaaliasennuksia alakatossa.

Oik: Päälämpiön seinää purettuna uusia asennuksia varten. Teatterissa alun perin piilossa olleet sähköasennukset pidettiin peruskorjauksessa edelleen piilossa ja uudet tehtiin pintarakenteita vahingoittamatta vanhoja reittejä ja putkituksia hyödyntäen. Kuvat: LPR-arkkitehdit Oy 2017.

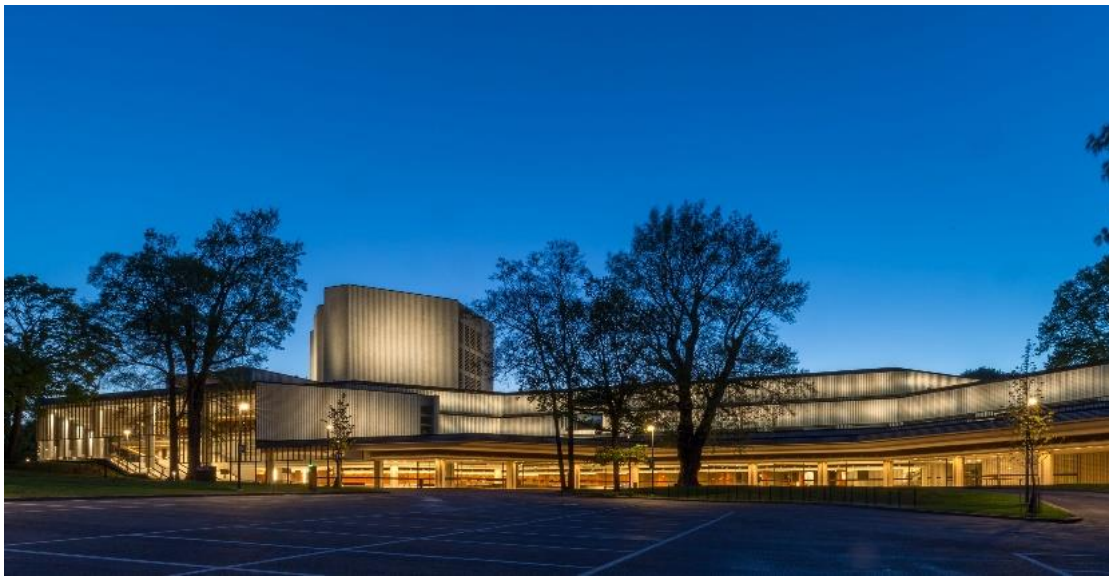
Ulko- ja julkisivuvalaistus uusittiin kokonaan lukuun ottamatta ulkokatosten upotettuja valaisimia, jotka kunnostettiin. Kuvassa julkisivuvalaistuskokeita syysiltana. Kuva: LPR-arkkitehdit Oy 2017.

Valaistuksen laatua harkittiin suojelunäkökulmasta. Koska rakennuksen arkkitehtuuri pyrkii häivyttämään sisä- ja ulkotilan välisen rajapinnan, tavoiteltiin sisä- ja ulkovalaistuksessa värilämpötilan yhdenmukaisuutta. Kaikissa yleisötiloissa ja sisätiloihin liittyvissä ulkotiloissa värilämpötilaksi haettiin 3000 K, henkilökunta-alueella 4000 K.

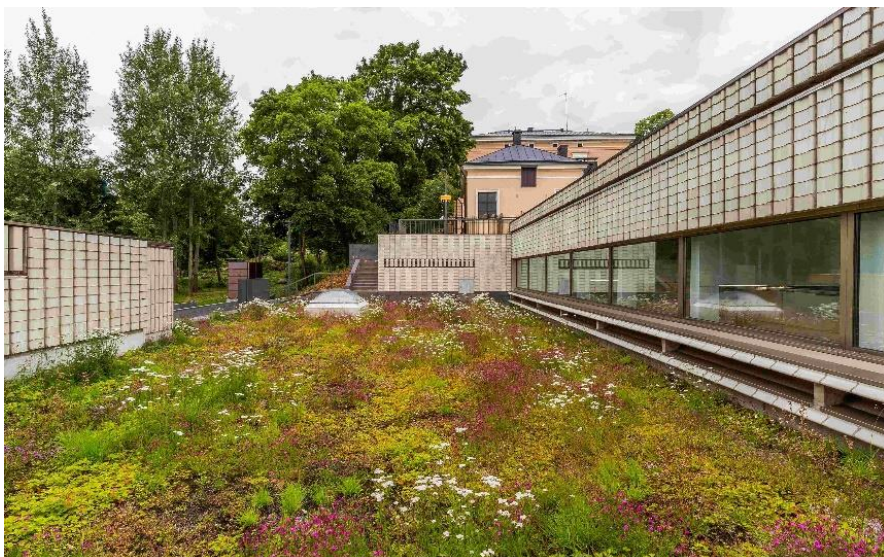
Uuden kabinettilaajennuksen eteen ja alkuperäisten muurin ja työtilan katveeseen istutettu kukkaketo. Kuva: LPR-arkkitehdit Oy 2017.

Teatterin pihojen ja Tarja Halosen puiston kokonaisuuteen palautettiin 1960-luvun ilme. Luonnonkivimuureja korjattiin ja istutusalueet kunnostettiin Maisemasuunnittelu Hemgårdin ohjeistuksen mukaisesti. Näkymien tielle kasvaneet 1970-luvulla istutetut kuuset kaadettiin. Kolmannen kerroksen kabinettilaajennuksen eteen alkuperäisen rakennuksen ja muurin rajaamaan katveeseen istutettiin viehättävä kukkaketo. Ulko-alueille sijoitettiin myös yksinkertaisia uusia ulkopenkkejä, opasteita ja valaisimia sekä villiviini-istutusaltaita estämään pääsyä kattoalueelle.

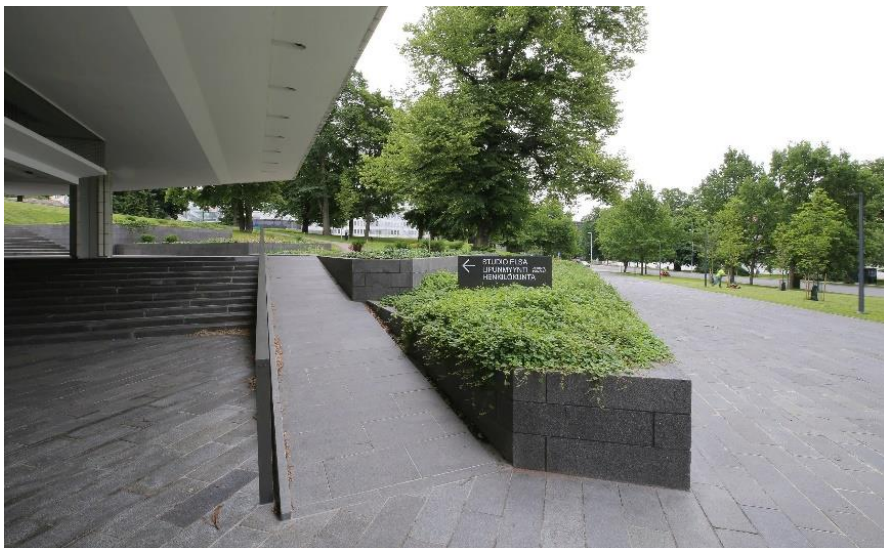
Pääsisääntuloalueen vanhaa luiskaa loivennettiin esteettömäksi. Kuva: LPR-arkkitehdit Oy 2017.

Esteettömyyttä parannettiin paikoitusalueilta aina istuinpaikoille asti. Paikoitukseen lisättiin maksuttomia liikuntaesteisen autopaikkoja ja saattoliikenne pääsee sisäänkäyntien äärelle. Ulkokiveyksen tasoeroja poistettiin, olemassa ollutta eteläjulkisivun luiskaa pidennettiin, ja sisäänkäyntien yhteen oveen asennettiin ovitutka-automatiikka. Hisseistä kolme uudistettiin esteettömiksi ja varustettiin automaattiovin sekä kerroskohonumeroin ja -tekstein. Lämpöiden lattioihin asennettiin ohjauslistoja ja lattiatunnisteita. Valaistusta tehostettiin erityisesti kokolattiamattoalueilla. Askelmien etureunoihin lisättiin katsomossa led-valaistus, ja penkkiriveihin asennettiin kohonumeroin rivi- ja paikkatunnisteet.

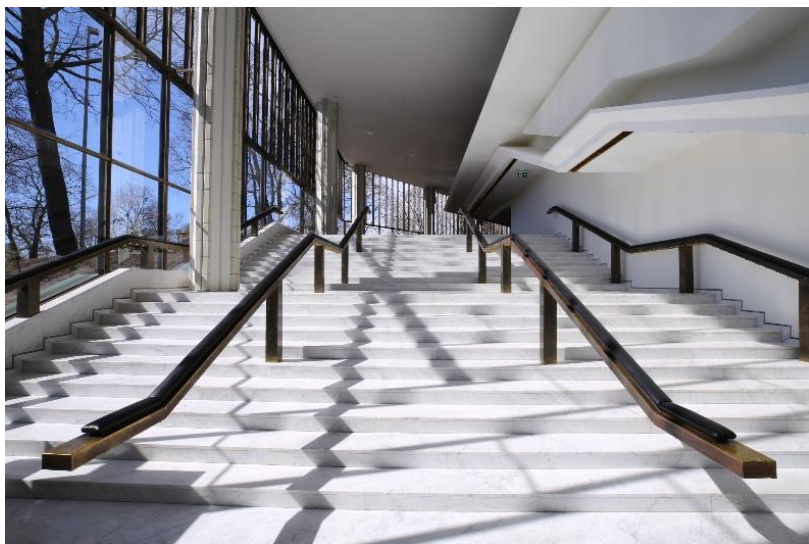
Kunnostettu suuren lämpiön pääporras. Kuva: LPR-arkkitehdit Oy 2017.
