## Kirjaston peruskorjaus ja restaurointi Seinäjoen Aalto-keskuksessa

Olli Helasvuo ja Tapani Mustonen, Arkkitehdit Mustonen Oy

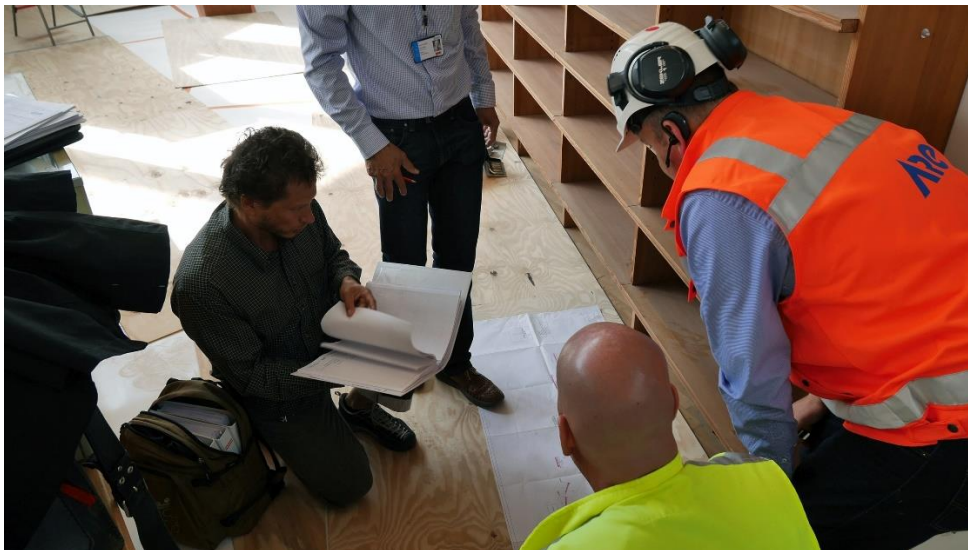
Työmaalla tapahtuva valvonta ja ohjaus on restauroinnissa keskeisessä osassa. Kuva: Tapani Mustonen, 2014.

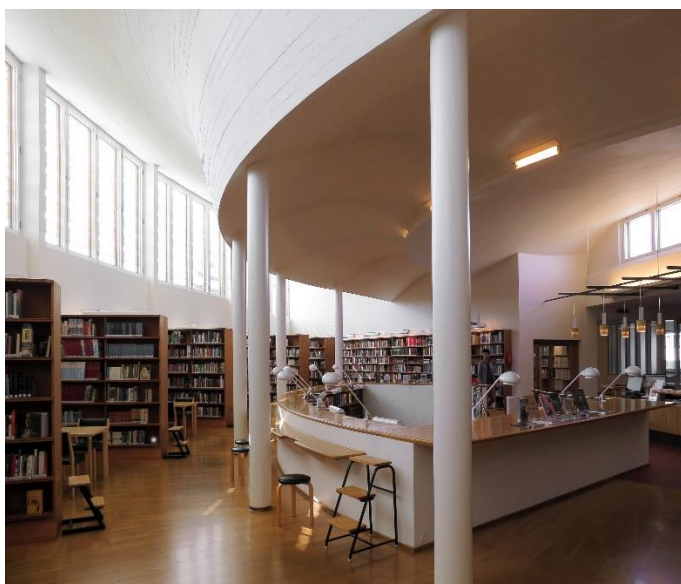
Aallon kirjaston pääsali restauroituna.  
Kuva: Olli Helasvuo, 2015.

Ensimmäisen kerroksen päätilojen alkuperäiset pinnat ja kalusteet konservoitiin. Pääsalissa ja lastenosastolla palautettiin kirjahyllyjen alkuperäinen järjestys. Pääsalin viilutetut hyllylevyt käännettiin ennen kunnostusta ympäri, joten vanhat pinnat säilyivät. Hyllyjen päällä olevien valaisinten tekniikka uusittiin.

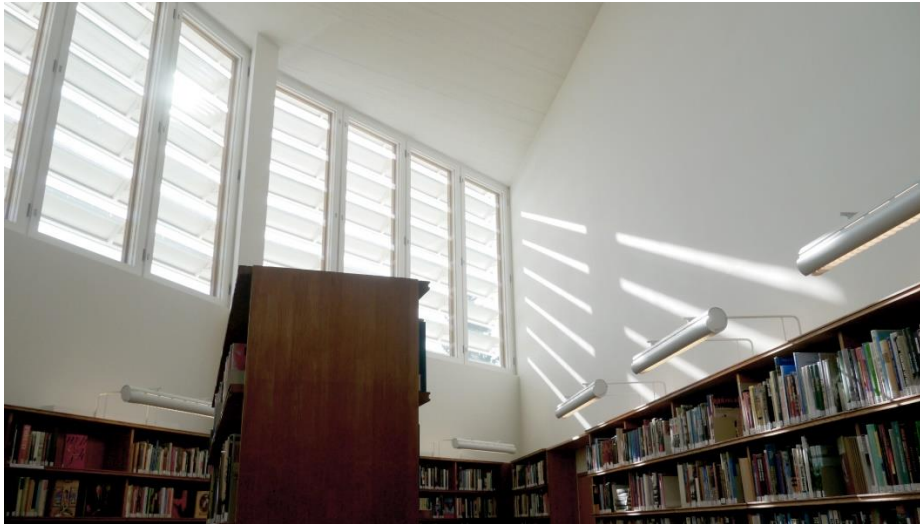
Kirjaston pääsalin yläikkunat etelään on suojattu leveällä metallisäleiköllä.  
Kuva: Olli Helasvuo, 2015.

Rakennuksen ulkovaipassa kunnostettiin julkisivut, ikkunat, metalliset ikkunasäleiköt, ovet sekä kuparinen vesikatto. Julkisivumuutokset olivat vähäisiä ja ne pystyttiin tekemään olemassa olevien aukkojen sisällä. Kolmen kellari-ikkunan ilmanvaihtoaukon kokoa levennettiin alumiinisen pystysäleikön takana ja entisen autotallinoven yläreunaan tehtiin uusi ilmanvaihtoaukko. Uusi ilmanvaihtorilä peitettiin vanhan mallin mukaan toteutetulla pystysäleiköllä.
