## Meilahden tornisairaala - näkökulmia peruskorjaukseen

Sakari Forsman, Arkkitehtitoimisto SARC Oy

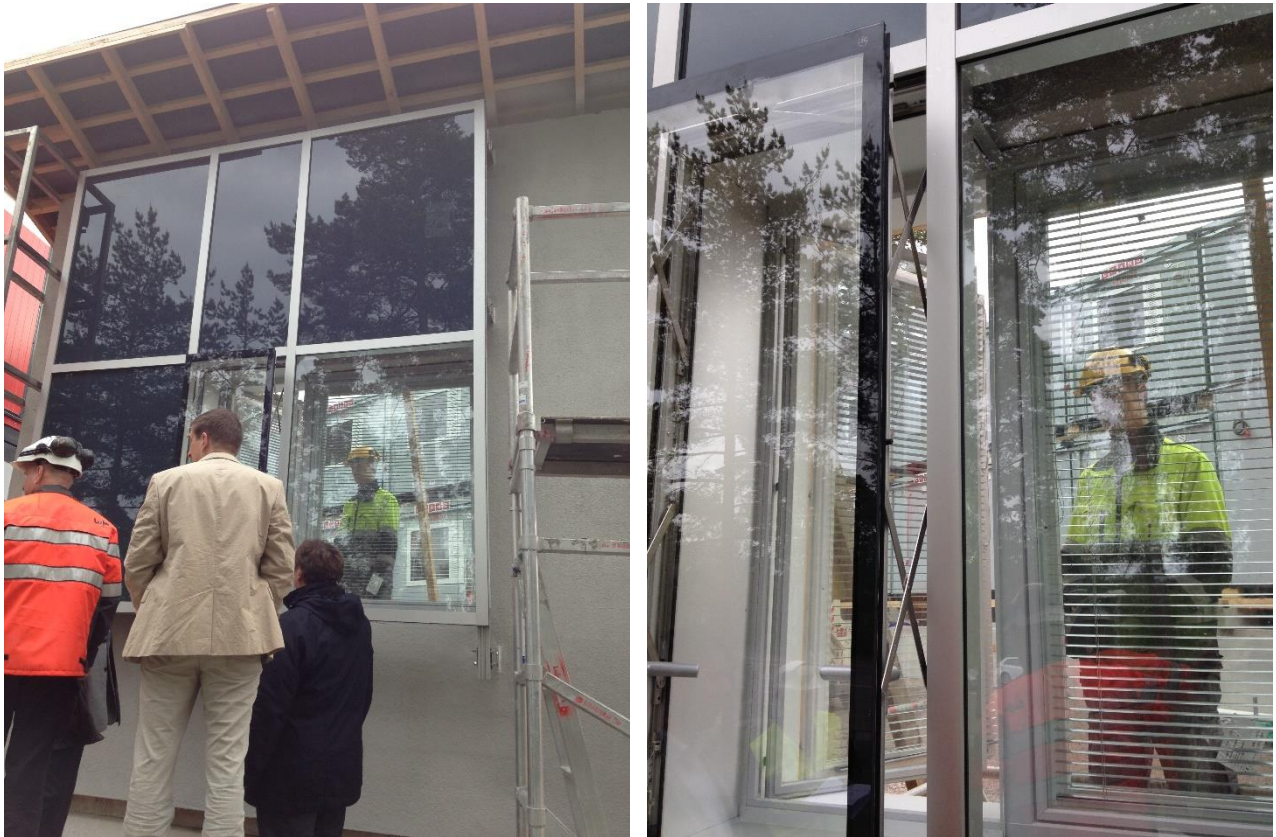
Tornisairaalan uuden ulkoseinärakenteen malli katselmoitavana ennen toteutuksen alkua.

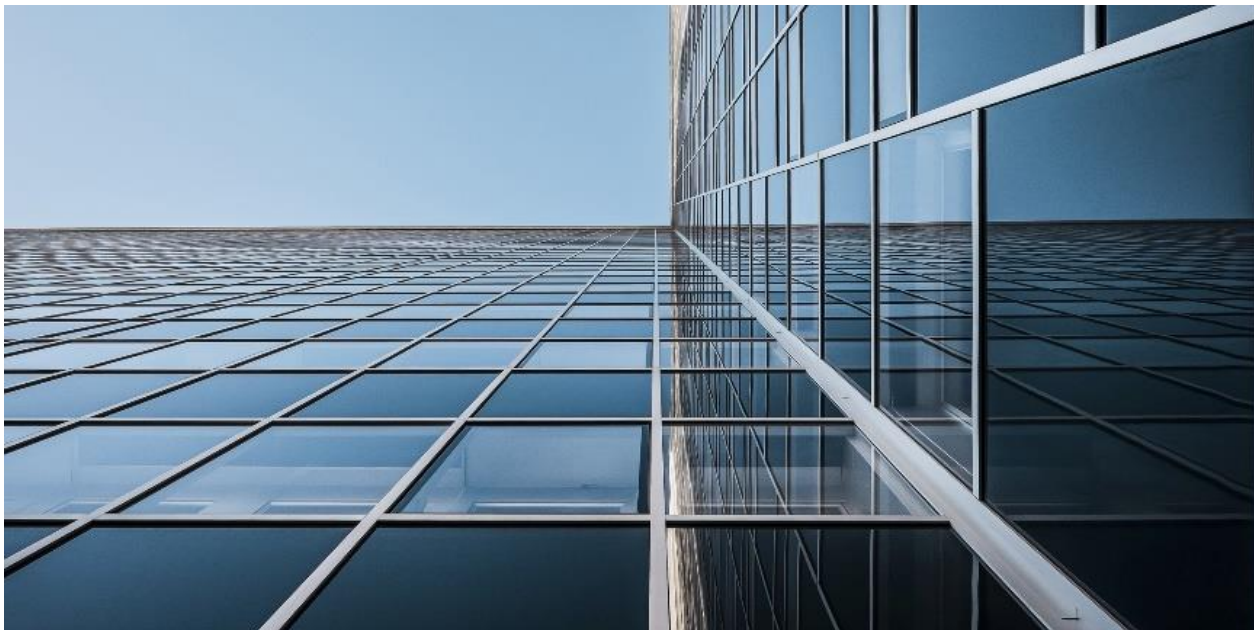
Tornisairaalan valmis kaksoisjulkisivu 2014. Kuva: Anders Portman.

Uusi julkisivu toteutettiin aikaisempien teknisten selvitysten perusteella kahdesta toisistaan irti olevana rakennekerroksena eli ns. kaksoisjulkisivuna, jossa molemmat kerrokset ovat täysin ilmatorasituksen kestäviä. Uloin lasitusrakenne noudattaa mitoitukseltaan alkuperäistä julkisivujakoa ja on myös detaljimitoitukseltaan hyvin lähellä sitä. Lasituslistat teetettiin hanketta varten vanhojen alumiinilistojen leikkausprofiiliin ja mittojen mukaan.

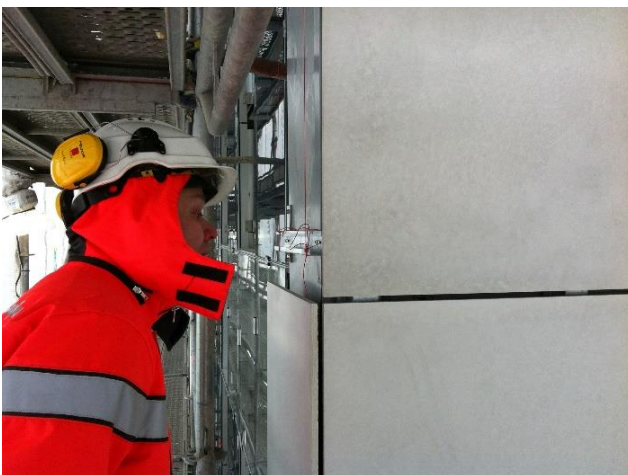
Levyverhoilun asennuksen mitoitusta tarkastetaan. Kuva: Arkkitehtitoimisto SARC Oy.

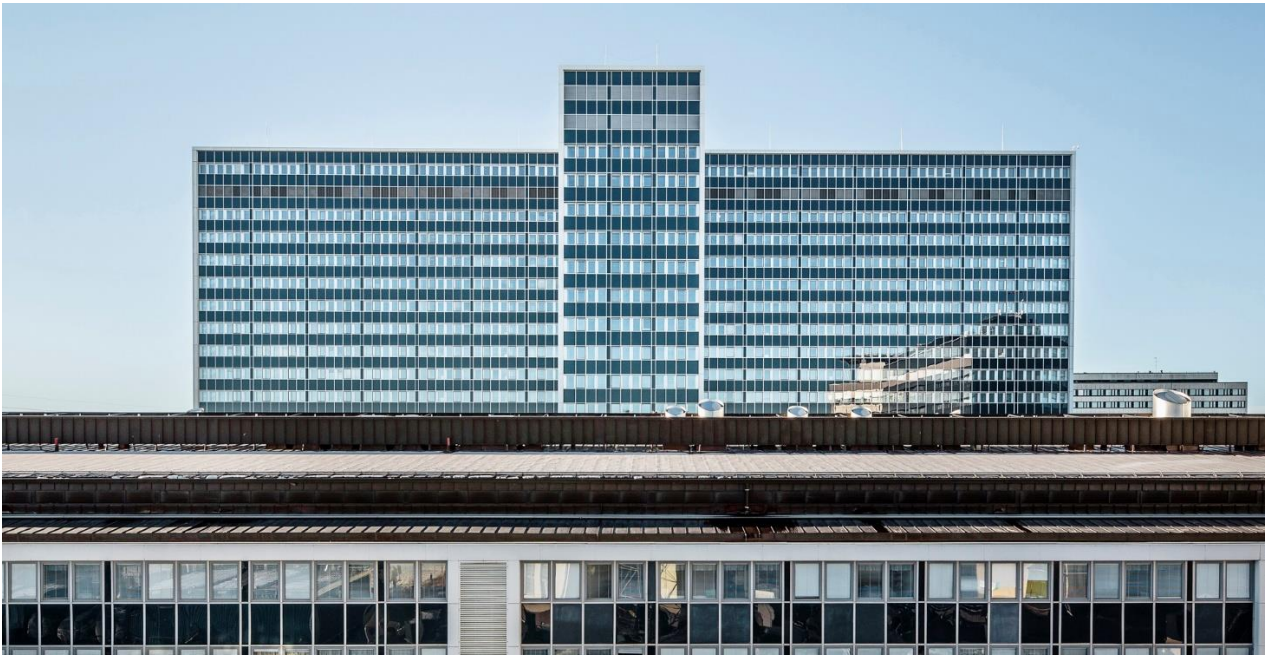
Peruskorjattu tornisairaala idästä nähtynä. Ilmanvaihdon raitisilmasäleiköt sijoitettiin julkisivujärjestelmän muodostamaan rakenneruudukkoon. Kuva: Anders Portman.

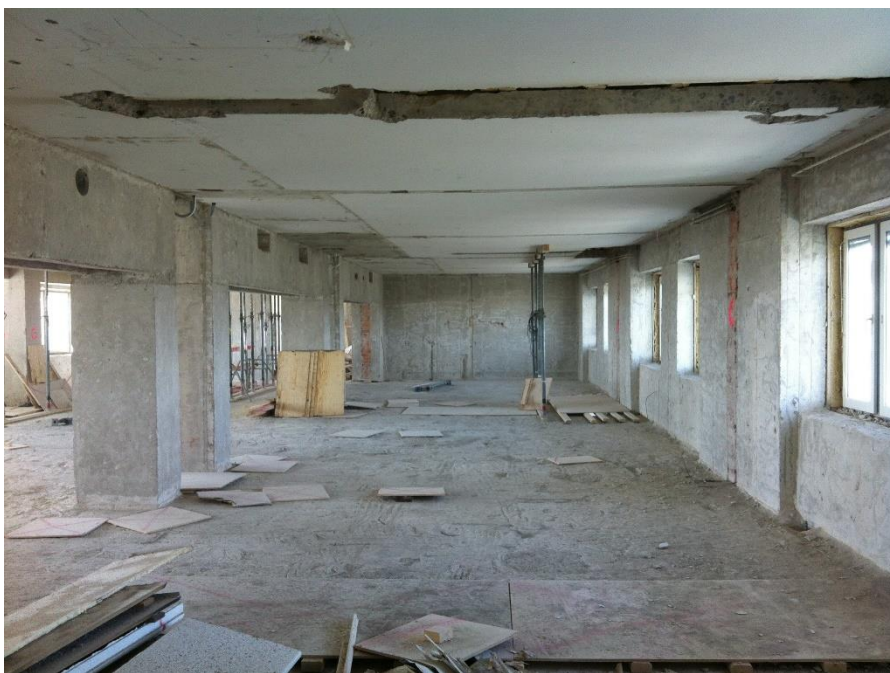
Sisätilat purkutöiden ollessa loppusuoralla. Kuva: Arkkitehtitoimisto SARC Oy.

Vanhat villa- ja harkkoeristeet purettiin kokonaan pois kantavaan betonisäkuoreen saakka. Paljastuneet betonipinnat käsiteltiin mikrobit poistavalla desinfiointiaineella ennen uuden rakenteen toteuttamista. Myös kaikki 80-luvun peruskorjauskierroksella uusitut ikkunat purettiin niiden huonon teknisen kunnan ja vaatimattomien käyttö- ja ulkonäköominaisuuksien johdosta.
