KORJAUSKORTTI

# Hirsitalon runko

Museovirasto  
Museiverket

Tämä korjauskortti sisältää yleisiä periaatteita hirsitalon rungon korjauksesta. Kortissa esitetään suosituksia, ja ratkaisut on kussakin tapauksessa harkittava erikseen.

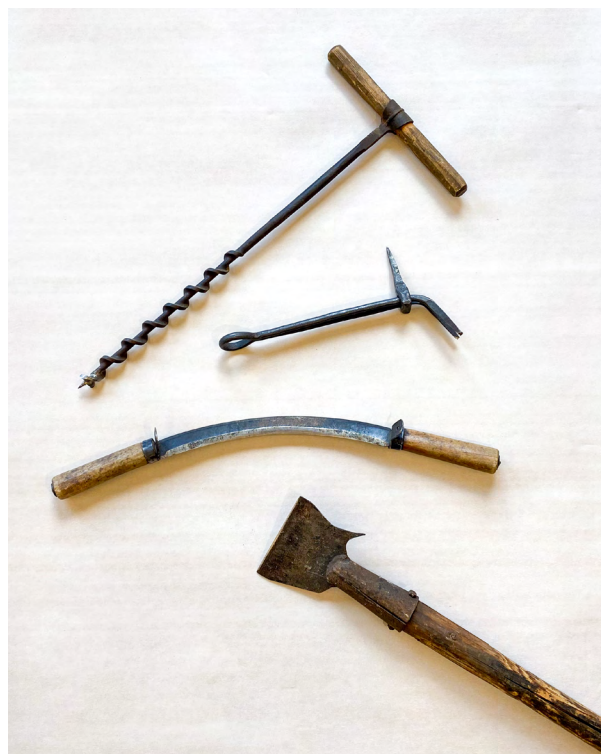
Kuva 4: Työkaluja hirsirakentamiseen: Ylinnä pora tapituksen reikien poraukseen. Sen alla varauksen piirtämiseen tarkoitettu kaksipiikkinen hirsivara ja kuorimarautatukkien kuorimiseen. Alimpana petkele, jota on myös käytetty puun kuorimiseen.

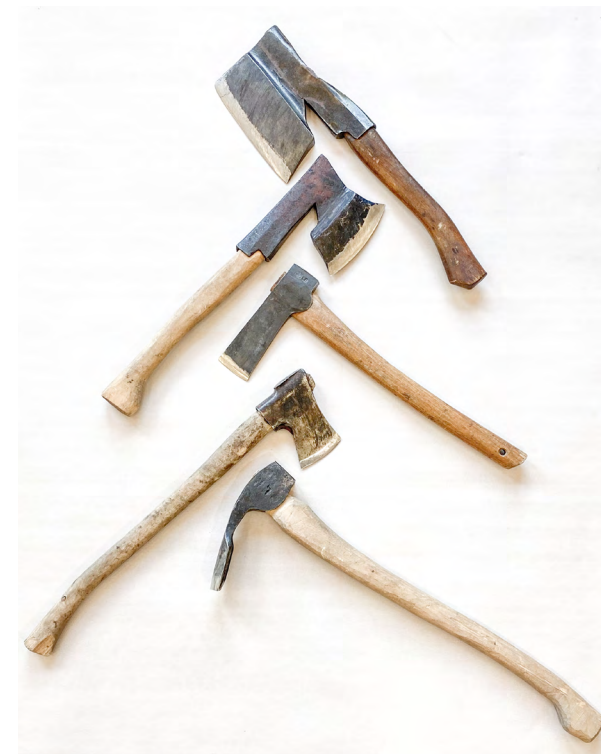
Kuva 5: Hirren veistossa käytettyjä kirveitä. Ylinnä pelkkakirves, jolla tukki on veistetty pelkaksi. Sen alla piilukirves. Keskimmäisenä nurkkakirves, toiseksi alimpana yleiskirves ja alimpana kourukirves, jota on käytetty apuna hirren varauksen tekemisessä.

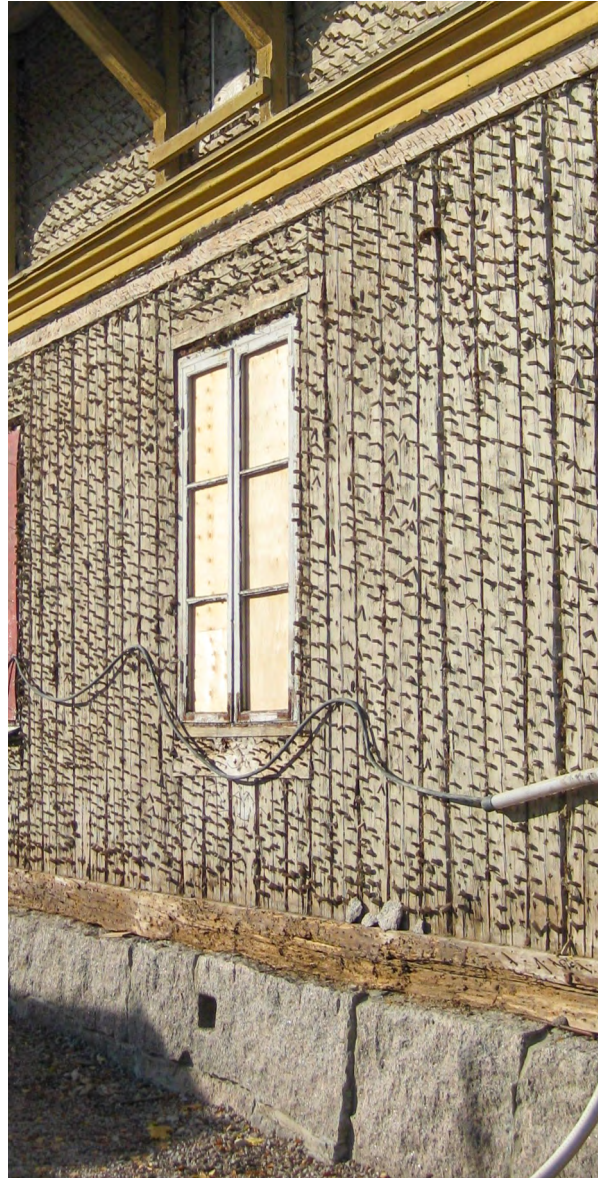
**Kuva 7: Harvinaisempia pystyhirsirakenteita on käytetty kohteissa, joissa on ollut tärkeää, etteivät seinät painu. Pystyhirsirakenteessa pystyyn asennetut hirret lähtevät yhden tai kahden vaakahirren päältä. Rakennus on mahdollistanut seinän vuorauksen heti rakentamisen jälkeen. Käytetyn puutavaran on täytynyt olla täysin kuivaa. Pystyhirsiseinät haristuvat helpommin kuin vaakahirsiseinät, ja niitä on tilkittävä useammin. Kuvassa Träskändan kartanon meijerirakennus Espoossa. Rakennus on ollut rapattu, ja rappauksen tartuntaa helpottamaan hirsiiin on upotettu puiset tikut. (Kuva: KAMU Espoon kaupunginmuseo)**

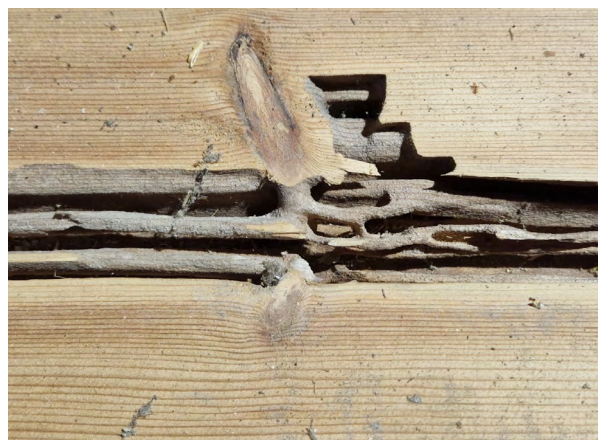
Kuva 12: Hevosmuurahaisten syömää ydinpuuta.  
(kuva: Perinnerakentaja Leo Lönnroth Oy)

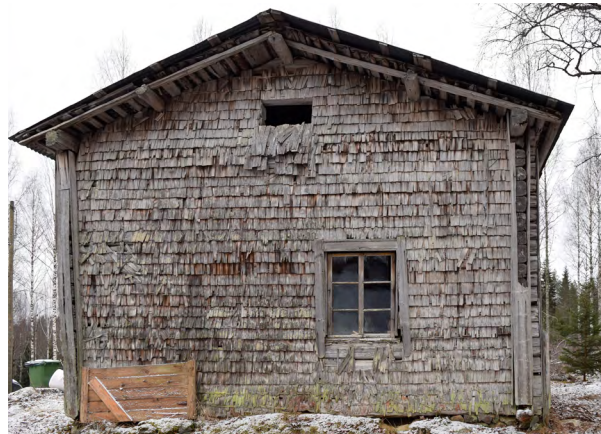
Kuva 16: Seinän suojaaminen päreillä.

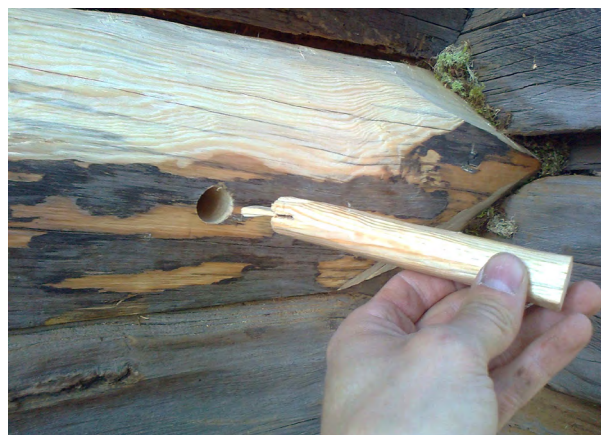
Kuva 17: Paikkapalan kiinnitys tapilla, jonka reiän sisään menevässä päässä on sen kiinnittymistä vahvistava kiila.

Hirsien paikkaukset tehdään poistamalla huonokuntoinen osa hirrestä. Kolo veistetään suoraviivaiseksi ja saumat yritetään ”hävittää” luonteviin paikkoihin hirressä. Kolon alareuna veistetään ulospäin kaltevaksi, ettei sadevesi pääse saumaan. Paikkana käytetään hyvälaatuista kuivaa puuta. Paikka muotoillaan tarkasti kolon mukaiseksi ja kiinnitetään puutapeilla (ks. kuva 17, 20, 21). Tappien päihin voidaan laittaa kiilat tapin puunsyiden poikittaissuuntaisesti. Ohuissa paikkapaloissa voidaan käyttää myös nau-lausta.

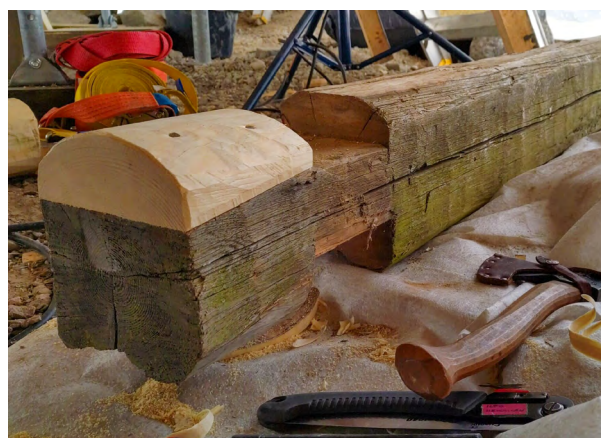
Kuva 18: Hirren pitkänurkan pään yläpinta paikattu lähinnä ulkonäöllisistä syistä. (Kuva: Restart Oy)

tai lohjennut pala mutta vaurio ei jatku nurkkasalvoksen sisään, voidaan paikkauspala kiinnittää tapilla tai nau-lalla (kuva 18). Jos vaurio jatkuu nurkkasalvoksen sisään ja heikentää hirsirungon rakennetta, tehdään uusittava osuus nurkan sisäpuolelle saakka. Tällöin hirren jatkolii-tos tulee tehdä huolellisesti ja kuormitusta kestäväksi.

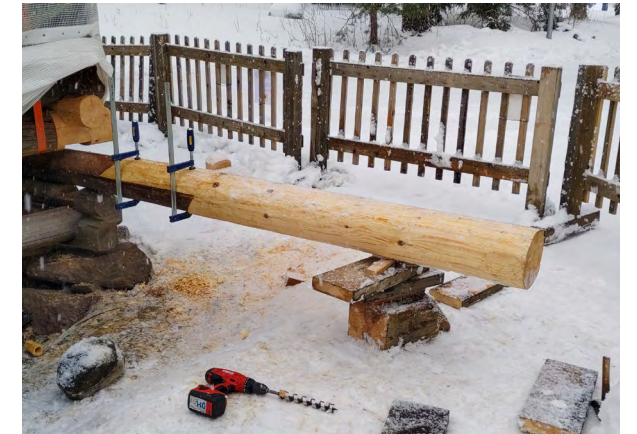
Kuva 19: Hirren pää on paikattu ja ulotettu riittävän pitkälle vanhaan hirteen, että siitä tulee rakenteellisesti kestävä. (Kuva: Restart Oy)

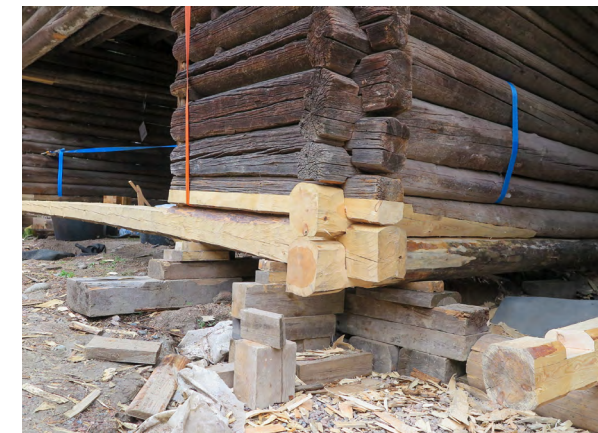
Kuva 25: Kengitys työmaalla.

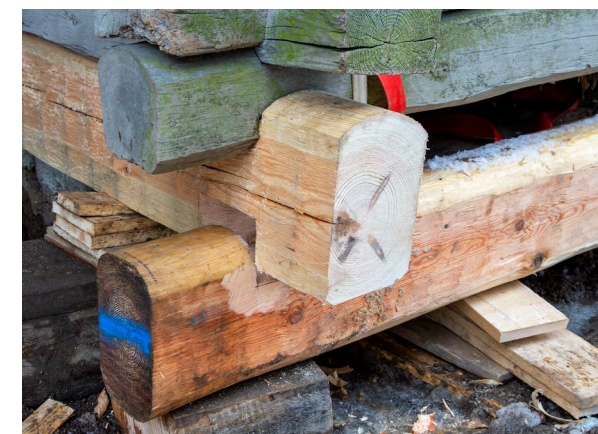
Kuva 26: Nurkkaliitoksen sovitus.
