MUSEOVIRASTO

korjauskortisto

f3 julkisivu kalkkirappauksen korjaus

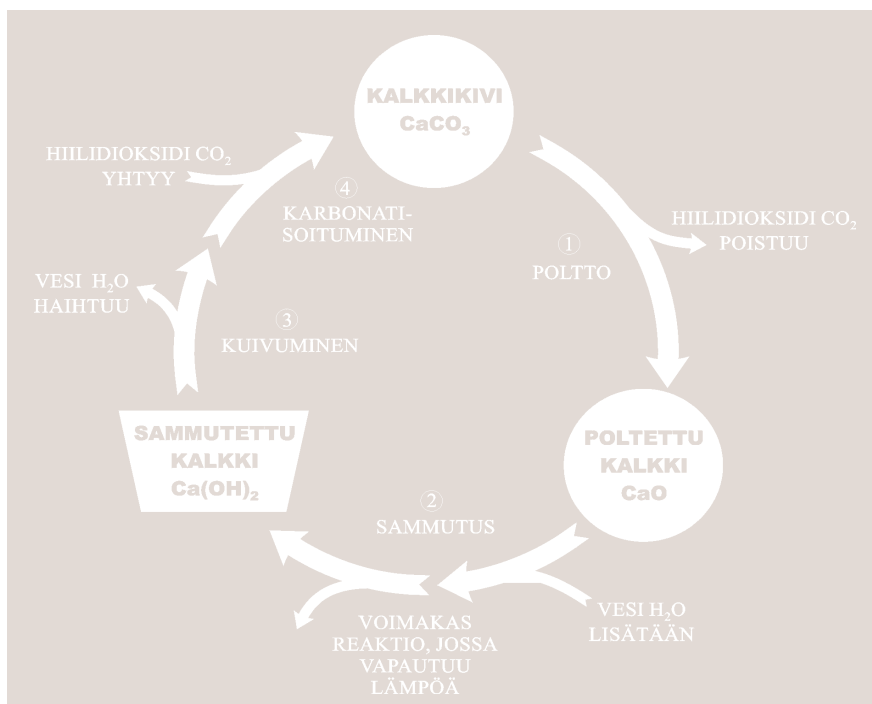
Kuva 2. Kalkkiympyrä.

1. Kalkin polttoon louhittava kalkkikivi on lähes puhdasta kalsiumkarbonaattia CaCO_3 .
2. Poltettaessa n. 1000°C kuumuudessa kalkkikivestä poistuu hiilidioksidi CO_2 ja tuloksena on poltettu kalkki – kalsiumoksidi CaO .
3. Poltettua kalkkia runsaalla vedellä (H_2O) kasteltaessa syntyy ns. ”märkäsammutettua” kalkkitahnaa, kalsiumhydroksidia $\text{Ca}(\text{OH})_2$.
4. Sammutetusta kalkista valmistetaan muuraus- ja rappauslaasteja hiekan l. runkoaineen kanssa sekoittamalla. Laastit karbonatisoituvat (kovettuvat) ilman sisältämän hiilidioksidin vaikutuksesta veden samalla haihtuessa ja kalkkasideaine muuttuu takaisin kalsiumkarbonaatiksi eli kalkkikiveksi.

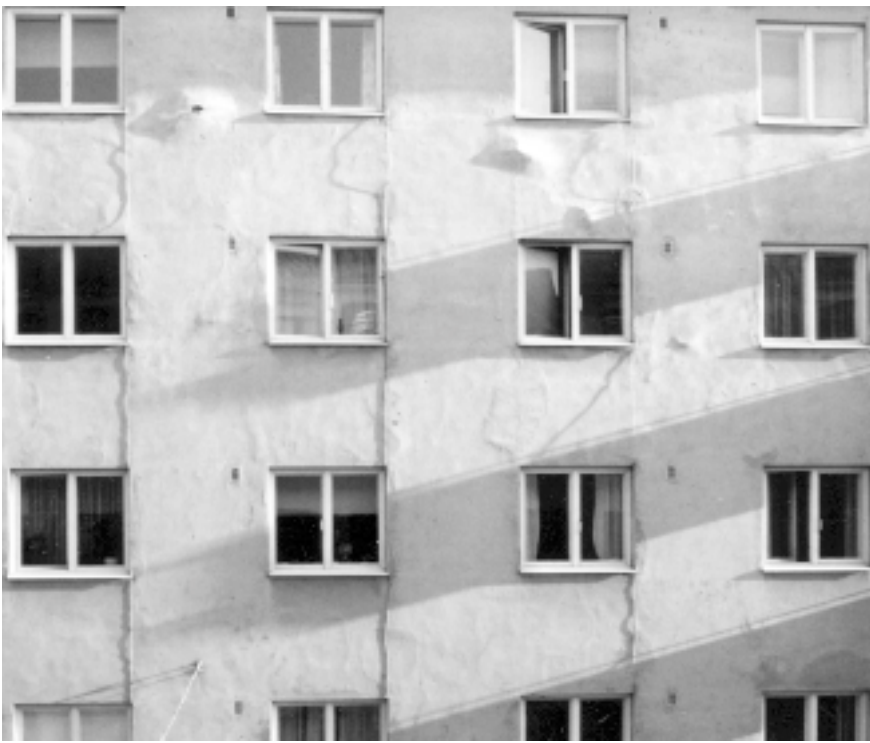
Kuva 4. Julkisivun kuntokartoituksessa tärkeimpiä alueita ovat:

- Nurkka-alueet varsinkin syöksytorvien taustat, räystäät, aukkojen ympärykset, vesilistöjen ja muiden peltien reunaalueet sekä sokkelin seutu, erilaisten kiinnikkeiden (lipputangot, liikennemerkkit, talotikkaat jne.) ympäristö.
- Rakennusajankohdasta riippuen on tärkeää tutkia mahdollisten seinämuurin pinnassa ja myös sisällä olevien teräsosien kunto ja määrittellä korjaustoimenpiteet. Teräskannattimia on käytetty mm. räystääs- ja listausvedoissa. Erkkereiden ja ulokeparvekkeiden teräskannattajien kunto on myös syytä tutkia tarkasti. 1800-luvun loppupuolelta alkaen on ikkuna- ja oviaukkojen muurausholvauksen sijasta käytetty myös teräspalkkeja mm. ratakiskoja em. tarkoitukseen.

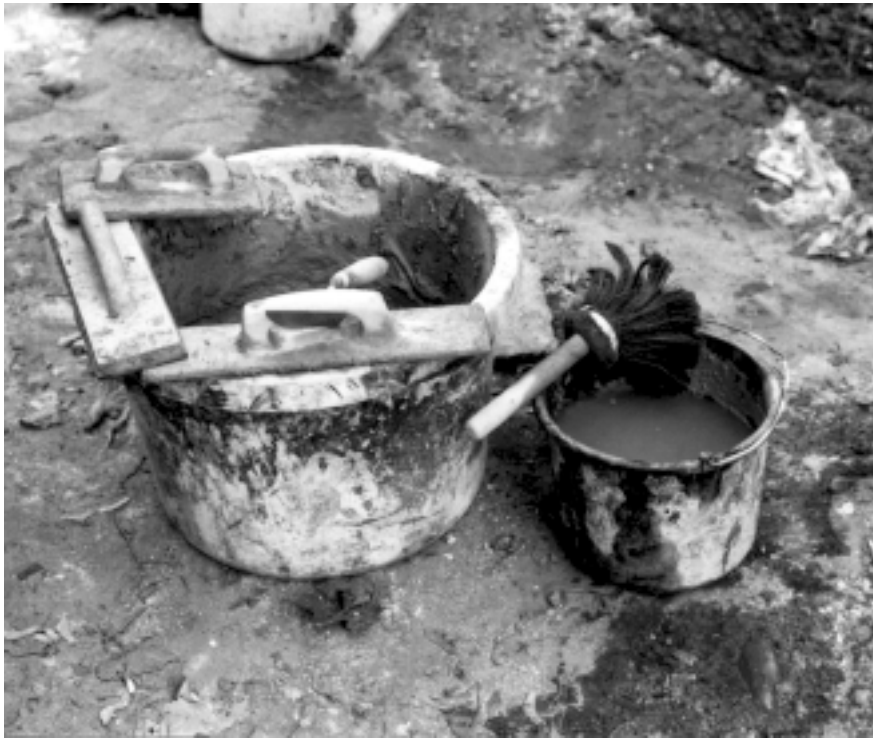
Kuva 5. Muurauksessa ja rappaamisessa käytettävät työkalut ovat säilyneet lähes samanlaisina niin kauan kuin rappausta on tehty. Muuraus- ja rappauskauha, puinen hierrin sekä kastelusuti ovat tämänkin päivän työkaluja. Muovipalju on nytemmin korvannut puisen laastiastian.

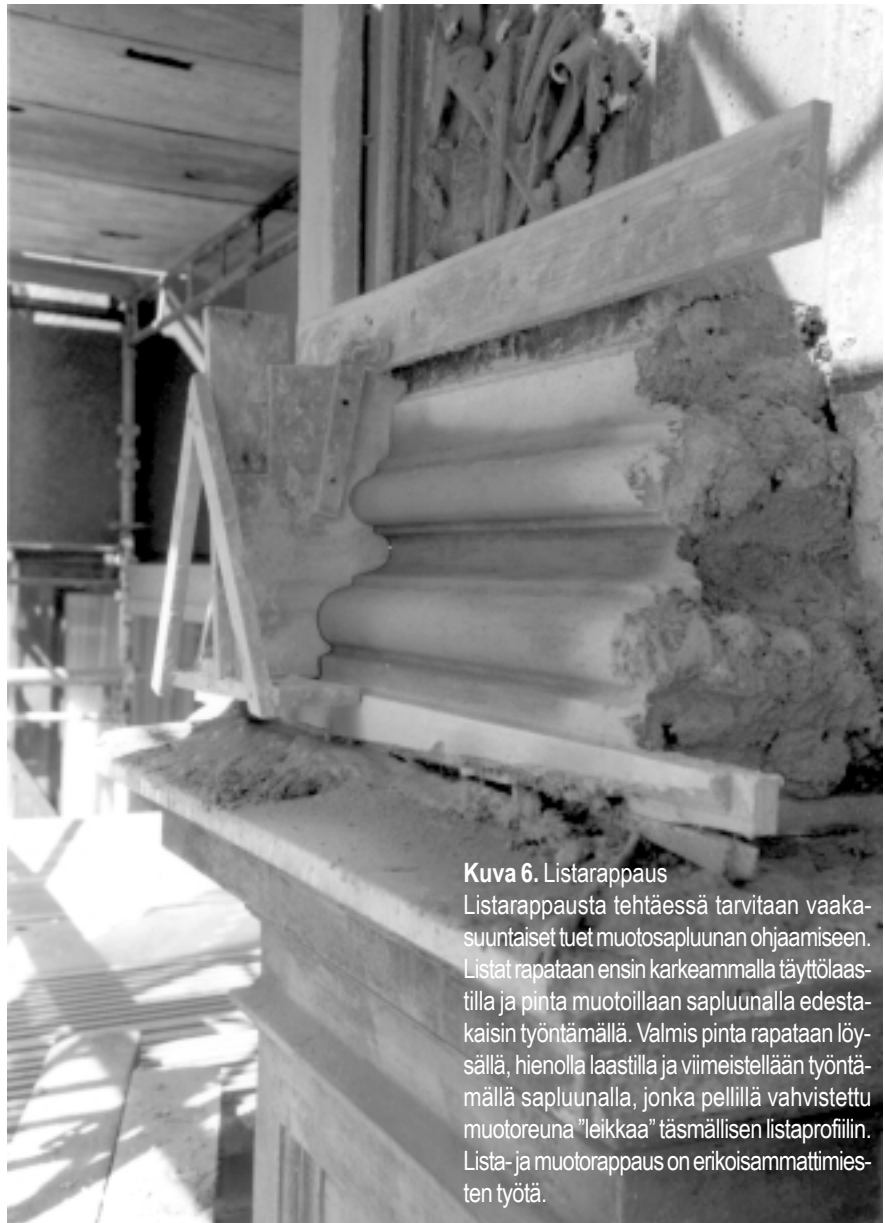
Kuva 6. Listarappaus

Listarappauslaastia tehtäessä tarvitaan vaakasuuntaiset tuet muotosapluunan ohjaamiseen. Lista rapataan ensin karkeammalla täyttölaastilla ja pinta muotoillaan sapluunalla edestakaisin työntämällä. Valmis pinta rapataan löysällä, hienolla laastilla ja viimeistellään työntämällä sapluunalla, jonka pellillä vahvistettu muotoreuna ”leikkaa” täsmällisen listaprofilin. Lista- ja muotorappaus on erikoisammattimiesten työtä.

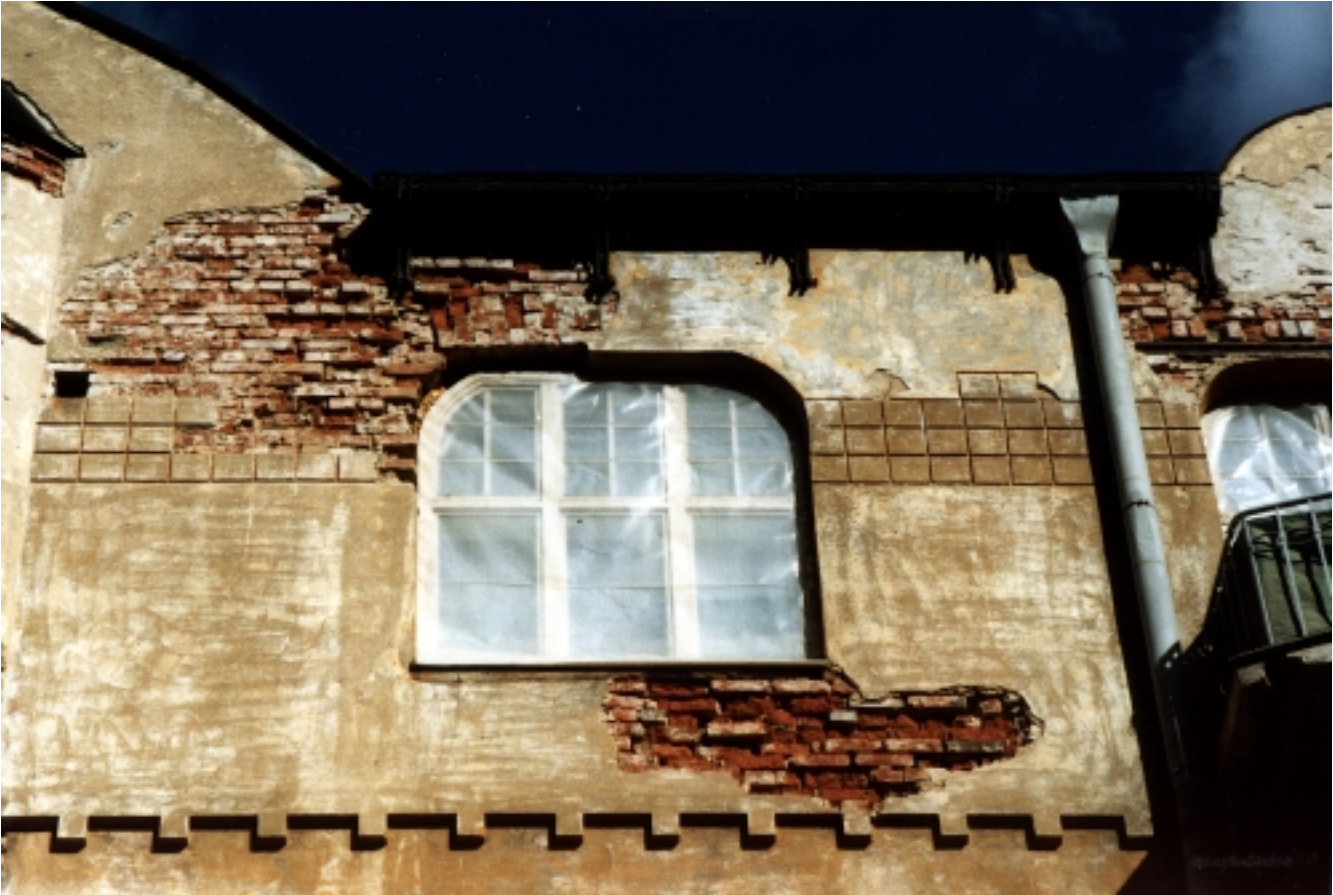
Kuva 10. Paikkarappaus

Korjattava alue puhdistetaan hyvin kaikesta irtonaisesta aineesta. Ennen korjausmuurauksia ja rappausta alue ja sen lähiympäristö kastellaan runsaasti, jotta uusi laasti tarttuu pohjaansa ja laastin liian nopeasta kuivumisesta johtuvaa halkeilua ei tapahdu.

Ennen rappauksen aloittamista on kasteluveden kuitenkin annettava imeytyä seinäpintaan. Vesikalvon päälle rappaaminen ei onnistu. Rappauslaasti "lyödään" kauhasta nopealla ranneliikellä seinään ja pinta tasoitetaan kauhalla työntäen ja voimakkaasti painaen. Laastin jäykistyttyä jonkin aikaa voidaan sen pinta hiertää tasaiseksi ympäröivän pinnan tasoon.

Kuvan julkisivun vauriot ovat edenneet tiilimuriin saakka.

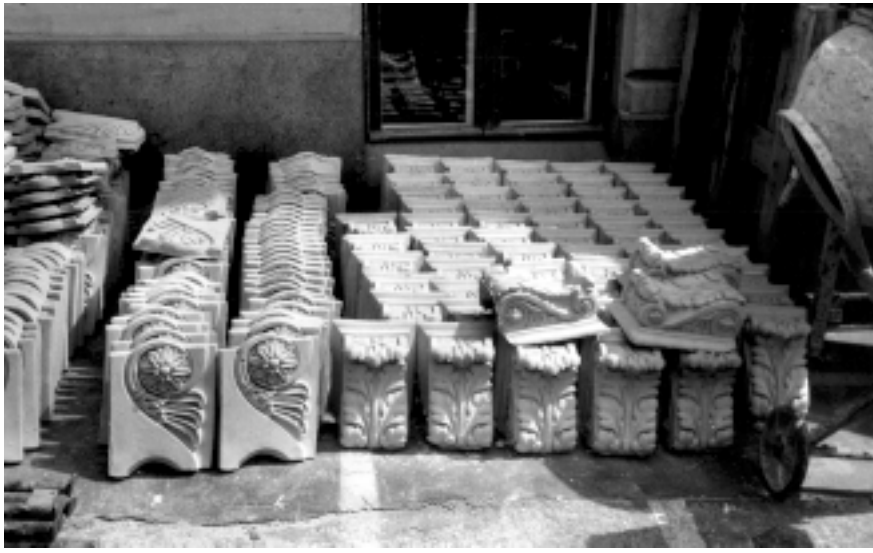
Kuva 11. 1800-luvun kivitalojen julkisivujen koristelussa käytettiin paljon kipsistä valettuja koristeosia, jotka kiinnitettiin paikoilleen rappaus töiden jälkeen. Kipsikoristeiden valmistaminen ja kiinnittäminen on alan erikoisammattilaisten työtä. Kipsikoristeiden kiinnitys tulee tarkastuttaa muutaman vuoden välein ja aina silloin, kun räystäällä tai seinällä on ollut vesivuotoja tai rakennus on liikkunut ja seiniin on ilmaantunut halkeamia.

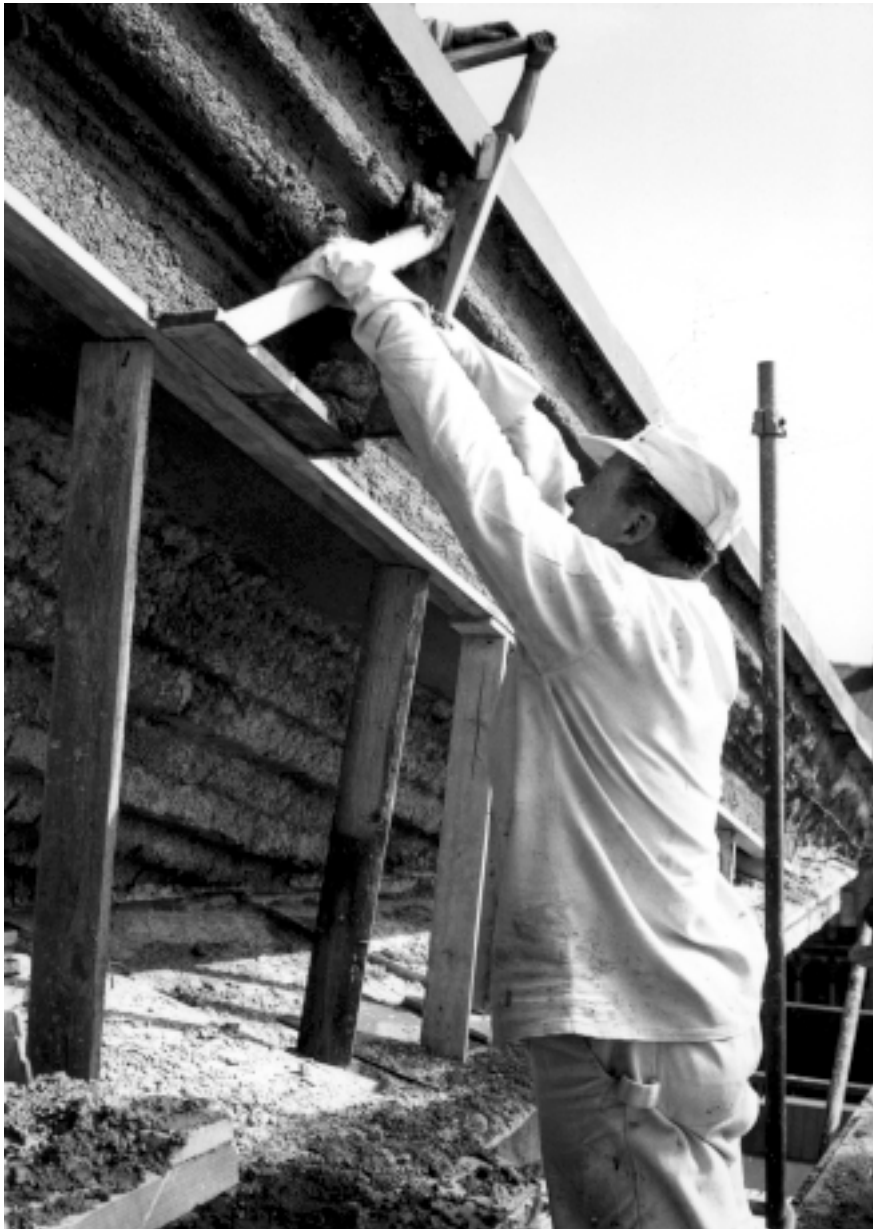
Kuva 12. Leveän profiililistan täyttörappaus käynnissä. Saplunaa pitkin listalinjaa työntämällä lista saa karkean muotonsa. Löysä hienolaasti "puristetaan" viimeistelysapluunan avulla lopullisen pinnan antavaan muotoonsa. Kaikilla arkkitehtuurikausilla on ollut omat listamallinsa ja niiden muotojen oikea tulkinta ja toistaminen uusintatyössä on tärkeä huomioida.

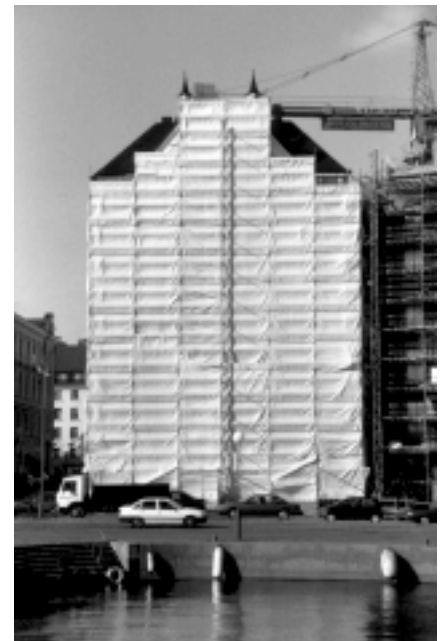
Kuva 13. Asiallisesti suojattu rappaus työmaa. Rappaus töiden onnistumiseen vaikuttavat huomattavasti alustan etukäteiskasteleminen, hallittu rappauskerrosten kuivuminen ja muutaman vuorokauden mittainen jälkikostutus. Suojauksella on tässä tärkeä tehtävä.

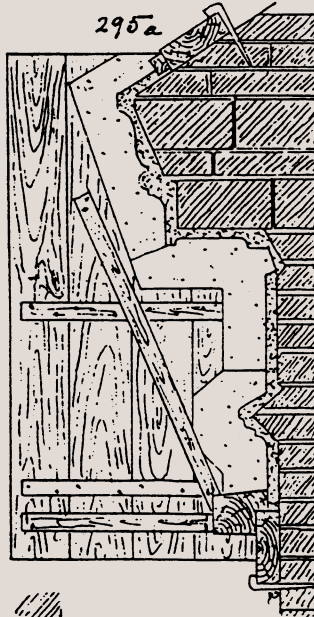
Kuva 14. Rappausohje 1900-luvun alusta. — G. E. Asp, Huonerakenteiden-oppi. Turku 1904. Kuvaliite XXVI.
