KORJAUSKORTTI

# Ulkolaudoitus

Museovirasto  
Museiverket

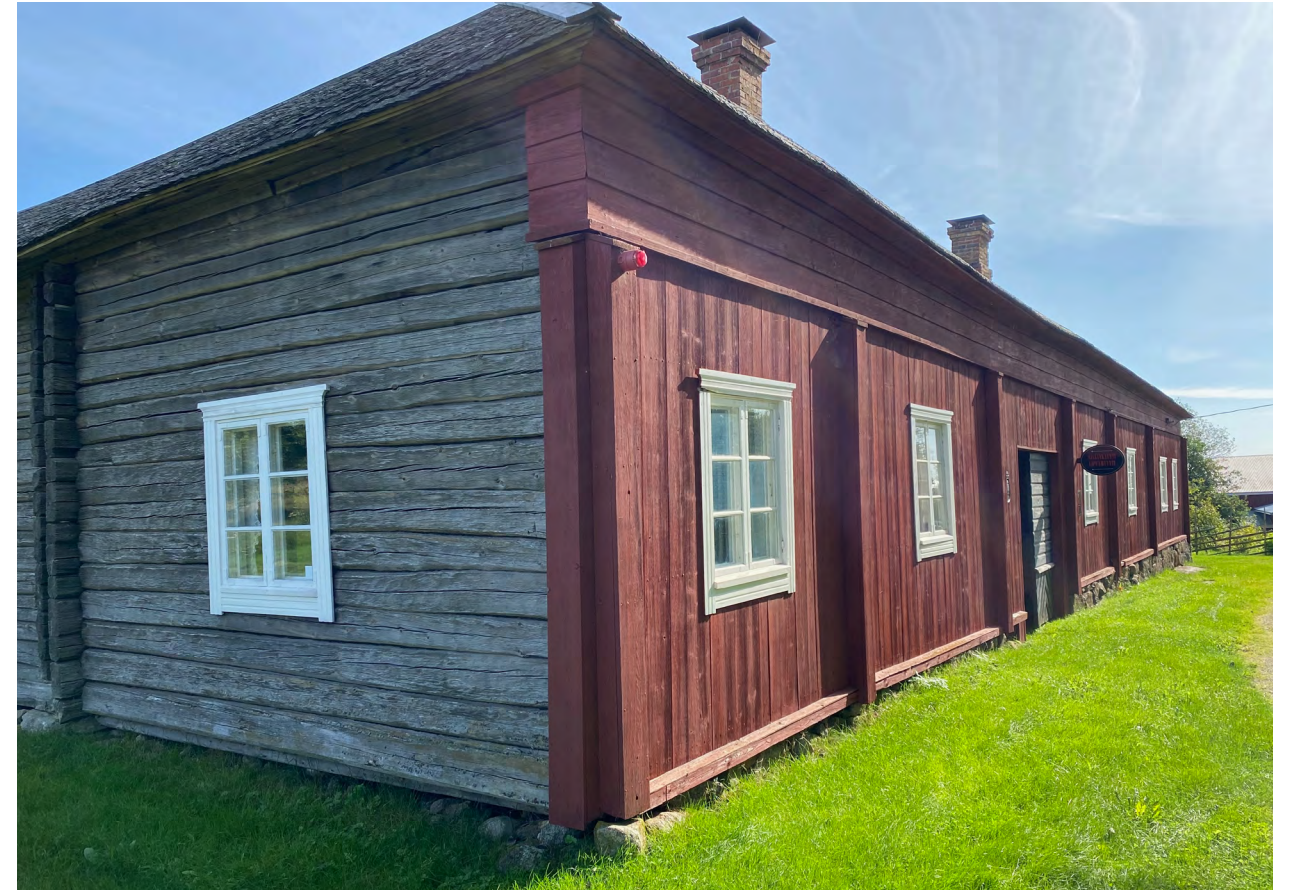
Kuva 4: Ulkolaudoitusta ei välttämättä tehty kaikille julkisivuille. Kauppilan umpipiha Laitilassa on siitä tyypillinen esimerkki.

Varhaisimmat ulkovuoraukset tehtiin Suomessa 1600-luvun lopulla julkisiin rakennuksiin. Kaupunkien asuinrakennuksissa ja maaseutukartanoissa vuoraus yleisty vasta sata vuotta myöhemmin. Vuorauksella suojattiin hirttä, saatiin seinä pitämään paremmin lämpöä ja tehtiin rakennus huolitellumman ja vauraamman näköiseksi. Aluksi laudoitus suojasi vain julkisivun tärkeimmät osat, kuten laholle arat nurkat ja auringon haristuttaman eteläsivun. Vuorauksella saatettiin myös korostaa rakennuksen julkisivua tai katukuvaa (kuva 4).

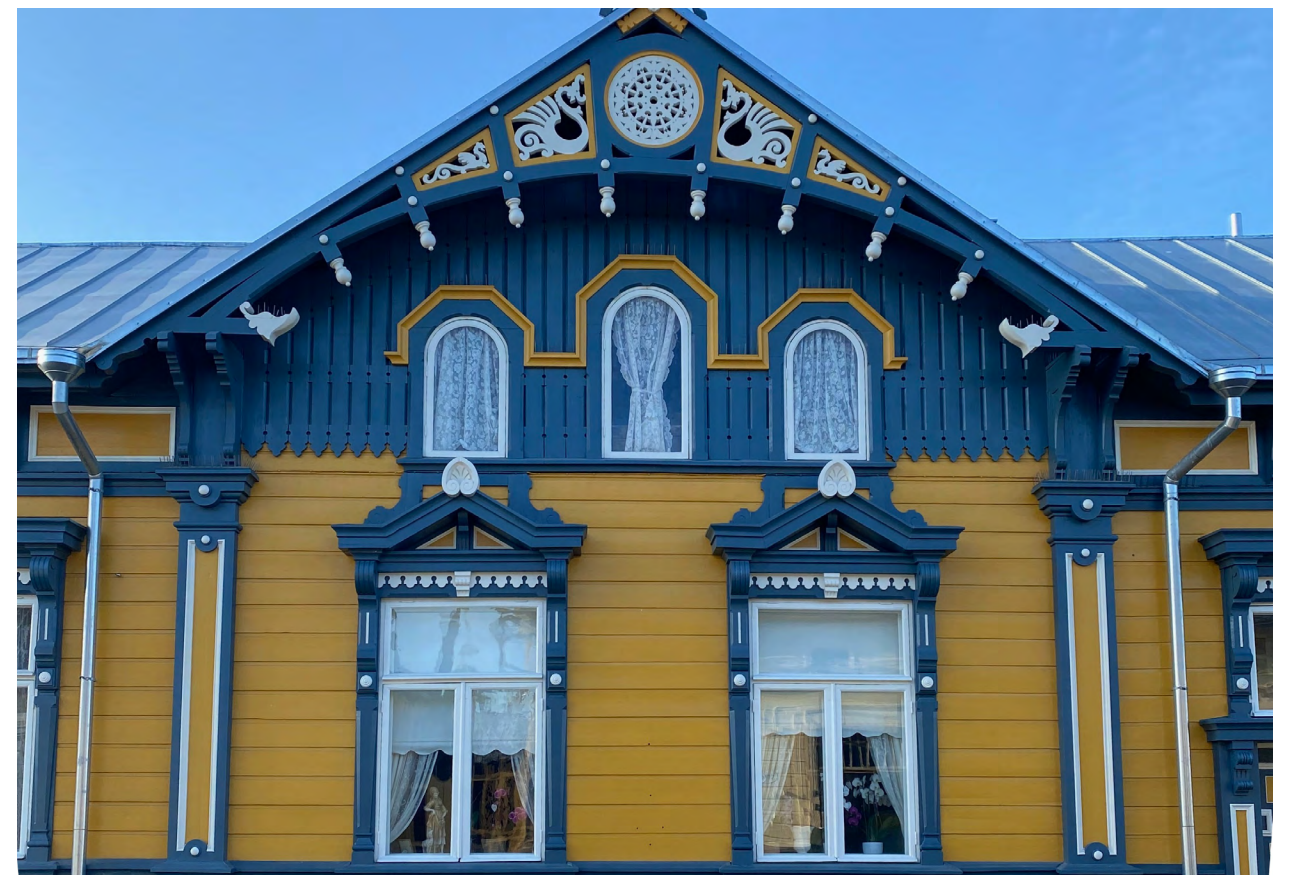
Kuva 5: 1800-luvulla suosittiin ulkovuorauksessa runsasta koristelua, jota vielä korostettiin erisävyisillä maaleilla, kuten tässä talossa Vanhassa Raumassa. Veistetty ja höylätty lauta on yleensä maalattu pellavaöljymaalilla.

Paneelityyppi ja koristeelliset ovat oleellinen osa talon omaleimaisuutta. 1800-luvulla suosittiin runsasta koristelua. Vuosisadan puolivälin sveitsiläistyyliä sekä myöhemmin niin sanottua nikkarityyliä korostettiin puurakentamisen taitoa viistein, sorvauksin, porauksin ja lehtisahatuin koristein (kuva 5).

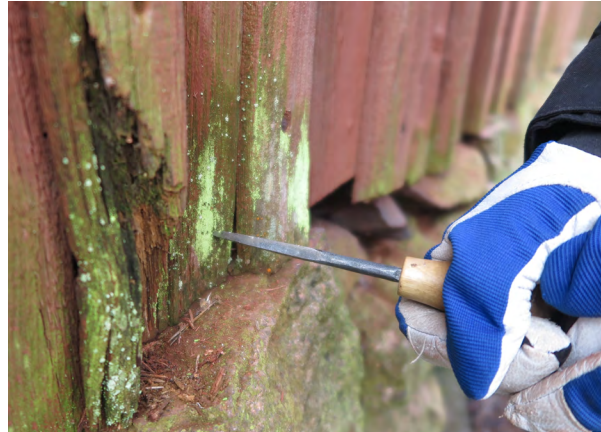
Kuva 8: Piikillä pistelemällä voi tutkia, onko laudoitus vain pinnaltaan pehmeä vai myös syvemmältä.

puu pehmeää myös syvemmältä vai onko kyseessä vain puun pinnan kuluminen tai halkeilu (kuva 8). Jos ulkovuori on maalattu tiiviillä muovipitoisella maalilla, jossa näkyy halkeamia, on syytä tutkia, onko puu lahoamassa kiinteältä näyttävän maalipinnan alla. Kosteutta voi mitata pintaa vahingoittamatta sähköisellä kosteusmittarilla (kuva 10). Pitempiaikainen yli 20 prosentin kosteus mahdollistaa lahottajasiesten kasvun puussa.

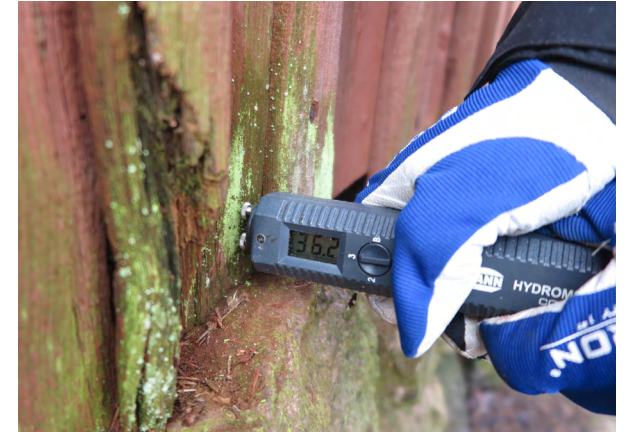
Kuva 10: Kosteusmittarilla voidaan tutkia, onko laudoitus alttiina lahovaurioille. Pidempiaikainen yli 20 prosentin kosteus mahdollistaa lahosienten kasvun.

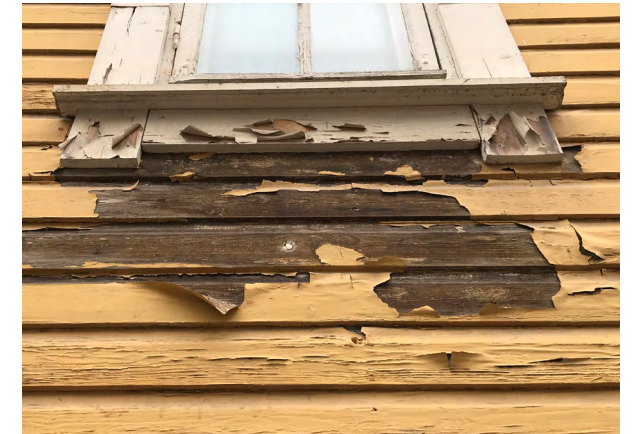
Kuva 12: Liian tiivis maalipinta lahottaa ulkolaudoituksen maalipinnan alta.

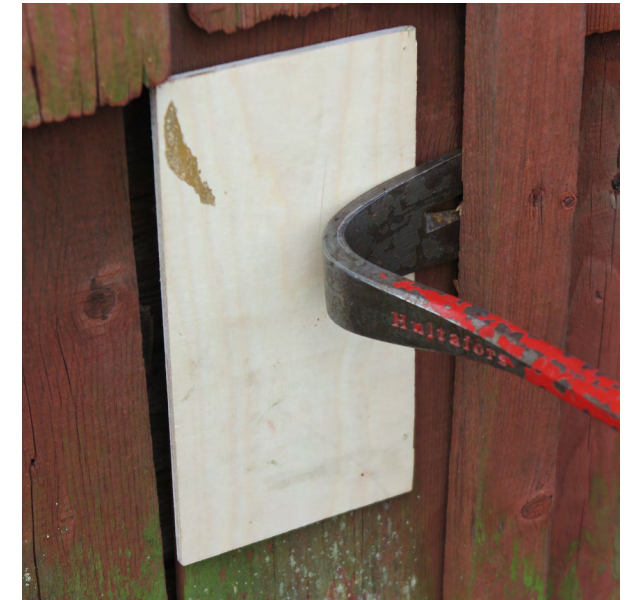
Kuva 14: Lahonneen laudan irrotus onnistuu parhaiten sorkkaraudan ja laudanpätkän avulla, jotta ehjään lautaan ei jää jälkiä.

Uusittaessa yhtä julkisivua vuorilaudat irrotetaan varovasti (kuva 14) ja niistä hyväkuntoiset säästetään muiden seinien paikkaukseen.

Jos puu on kovaa, voidaan naulat nostaa esiin varovasti lautaa vääntäen, jonka jälkeen lauta painetaan alas ja naulat poistetaan purkuraudalla. Lautaa suojataan puukalikalla purkuraudan alta (kuva 14). Jos nau-

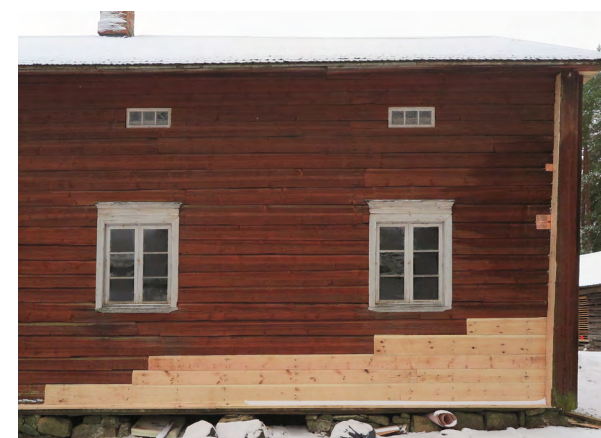
Kuva 18: Vaakalaudoitus käsinhöylätystä laudasta
