## 1970-luvun koulutalo – rakenteet ja niiden peruskorjaustarve

Jommi Suonketo ja Petri Annila, Tampereen teknillinen yliopisto (TTY), Rakennustekniikan laitos

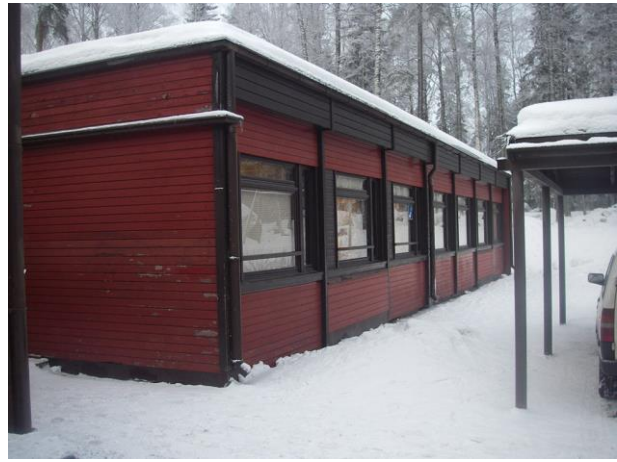
Vasemmalla Haritun koulu, 1972. Väliaikaisiksi tarkoitettut parakkikoulut ovat edelleen monin paikoin aktiivisessa käytössä. Oikealla Kalkun parakkikoulu, 1962. Tämä 1960-luvun alun parakkikoulu oli kiinteä osa 1980-luvulla tehtyä laajennusta. Kuvat: TTY, Elinkaaritekniikan tutkimusryhmä, kuntotutkimukset.

1970-luvulle tyypillistä oli myös väliaikaisiksi tarkoitettujen siirtokelpoisten koulujen yleistyminen, vaikka niitä käytettiin jo 1960-luvulla. Kouluja koottiin tehtaalla valmistetuista puurakenteisista tilaelementeistä (ns. parakkikoulut). Useassa tapauksessa nämä alun perin väliaikaisiksi tarkoitettut rakennukset on myöhemmin integroitu pysyviksi osiksi koulukokonaisuutta.<sup>(2)</sup>

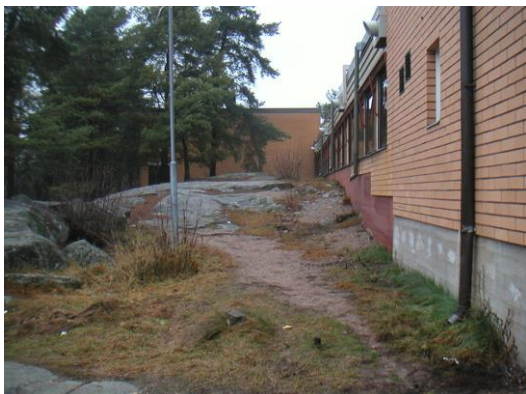
Vasemmalla Uittamon koulu, 1972, ulkokuva maan alle jäävät rakenteet. 1970-luvun rakennusta varten oli tarpeen louhia kalliota. Ulkopuolisen kosteusrasituksen kuten sade- ja valumaveden huomioiminen kiinteistöä arvioitaessa on tärkeää. Oikealla Uittamon koulu, 1972, perustusleikkaus. Jos seinän vieressä maanpinta kohoaa, se lisää seinän eristeiden riskialttiutta. Kuvat: TTY, Elinkaaritekniikan tutkimusryhmä, kuntotutkimukset.

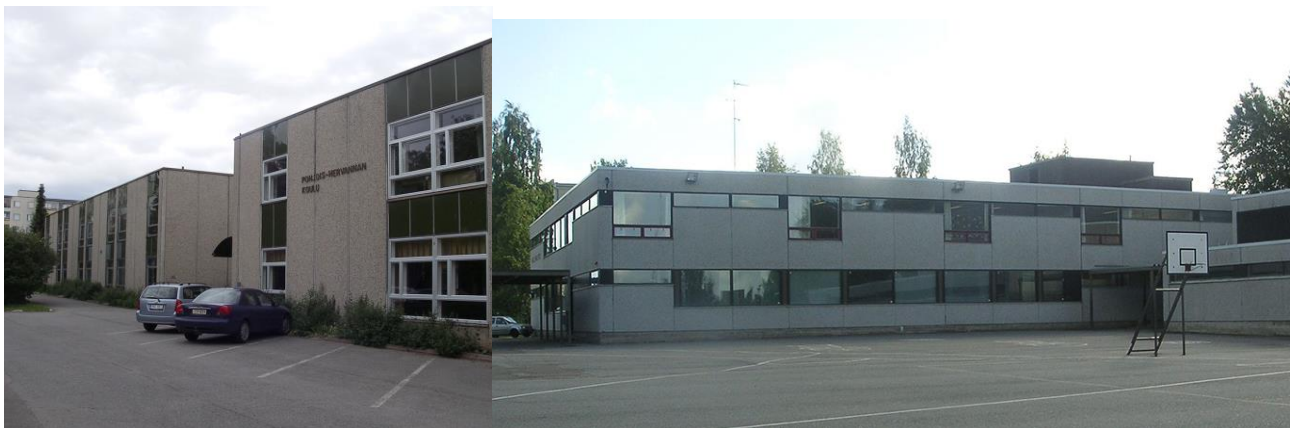
Vasemmalla Pohjois-Hervannan koulu, 1973. Pesubetonipintaissa koulussa harvinaisia ovat kaksi kerrosta korkeat betonielementit. Oikealla Hepokullan koulu, 1977. Tyylipuhdas betonielementtikoulu. Kuvat: TTY, Elinkaareniikan tutkimusryhmä, kuntotutkimukset.

Ulkoseinien toteuttamisessa tyypillisiä olivat puurunko ja tuulettumaton tiiliverhous, puurakenteiset ulkoseinäelementit ja betonielementit. Rakennusten matalan korkeusaseman takia puurakenteiden alaosat jäivät usein ns. valesokkelirakenteen taakse, kuten 1960-luvullakin. Ulkoseinien betonielementtien pesubetonipinta oli yleinen julkisivu lähiörakentamisessa ja myös kouluissa.

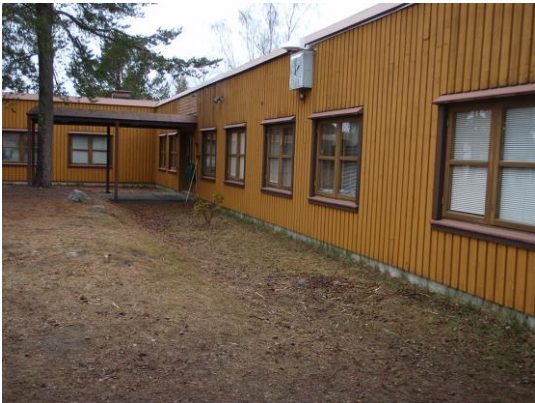
Vasemmallä Hervannan lukio, 1978, ulkoseinäleikkaus. Rakennelleikkauksia betonielementtikoulusta. Kuva: TTY, Elinkaariteknikan tutkimusryhmä, kuntotutkimukset. Oikealla Kaskisten koulu, 1978. 1970-luvulla käytettiin myös paljon puuelementtirakenteisia ulkoseiniä. Kuva: Rakennusinsinööri-toimisto Jommi Suonketo.

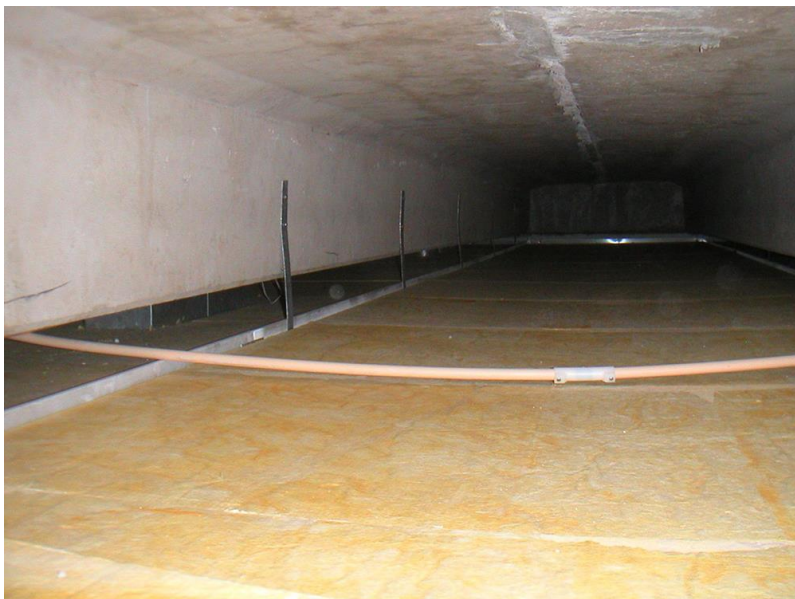
Runosmäen koulu, 1972, TT-laatta-yläpohjan ja sisäkaton väliltä. Lähinnä teollisuusrakennuksiin kehitettyjä yläpohjaratkaisuja käytettiin myös koulurakentamisessa. Kuvassa pitkin jännevalin esijännitetty TT-laatta alakaton sisältä kuvattuna. Kuva: TTY, Elinkaariteknikan tutkimusryhmä, kuntotutkimukset

1970-luku on leimallisesti tasakattojen aikaa. Yläpohjien kantavat rakenteet tehtiin joko betonirakenteisina, jolloin vesikatto tehtiin yleensä puisilla korokerakenteilla, tai kokonaisuudessaan puurakenteisina. Yläpohjia toteutettiin myös tehdasvalmisteisilla elementeillä (TT-laatat ja ontelolaatat), joilla päästiin aiempaa pitempiin jänneväleihin.

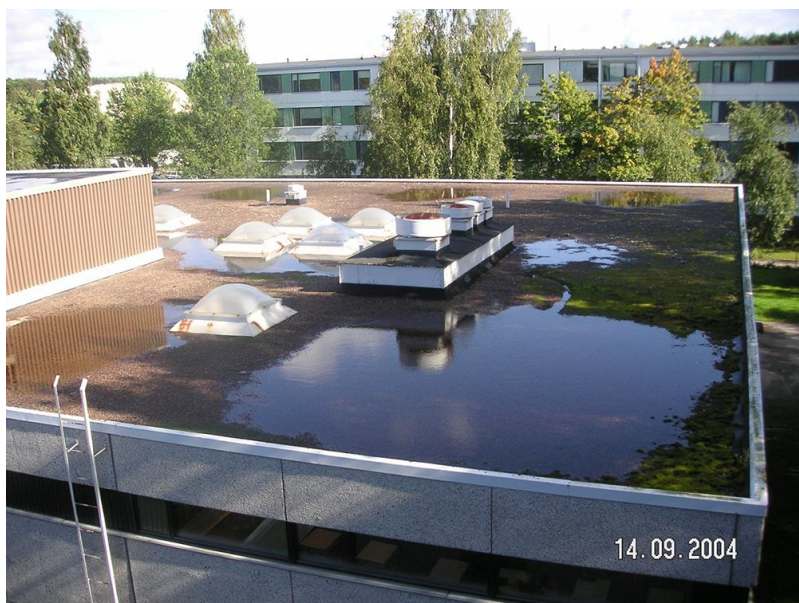
Hepokullan koulu, 1977, vesikatto. Betonirakenteiden ajan saatossa tapahtuvan taipuman lisäyksen eli viruman merkitystä ei vielä 1970-luvulla osattu huomioida. Kuvassa kattokaivot ovat rakennuksen keskilinjalla tuen kohdalla, ja viruman takia luokkatilojen katolle syntyy suuria lammikoita. Veden jäätyminen rikkoo toistuvasti katetta. Kuva: TTY, Elinkaaritekniikan tutkimusryhmä, kuntotutkimukset.

Betonirakenteiden virumista eli muodonmuutoksen kasvamista ajan saatossa ei osattu kunnolla huomioida 1970-luvulla. Viruminen aiheuttaa pysyviä taipumia, joiden takia aikakauden tasakatoissa sadevettä poistavat kattokaivot eivät usein enää sijaitsekaan matalimmassa kohdassa. Tästä seuraa lammikoita vesikatolle. Lammikot ja niiden jäätyminen johtavat lopulta vesikatteen vuotoihin.
