# ROIHUVUOREN ALA-ASTE

Rakennushistoriaselvitys ja inventointi

### **Roihuvuoren ala-aste – Rakennushistoriaselvitys ja inventointi**

Tilaaja: Helsingin kaupungin kiinteistövirasto, Tilakeskus  
Tekijät: Arkkitehtitoimisto Livady Oy  
Pasi Kolhonen, Panu Lehtovuori, Mikko Mälkki ja Lauri Saarinen  
Valmistunut: **3.2.2014**  
Kuvat: Livady Oy, ellei toisin mainittu.

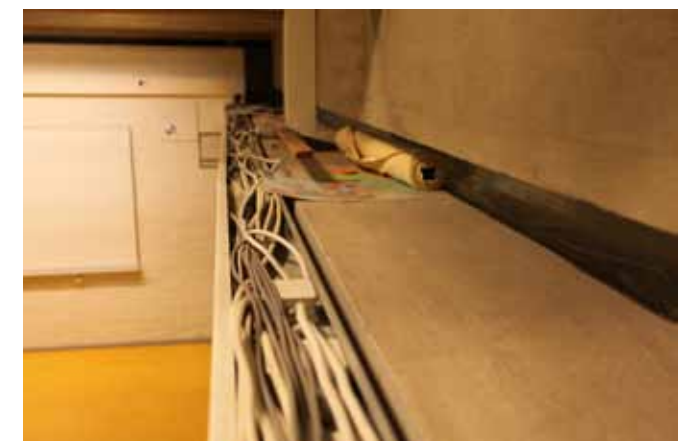
Uusia kaapelihyllyjä on tehty myös luokkatilojen sisälle.

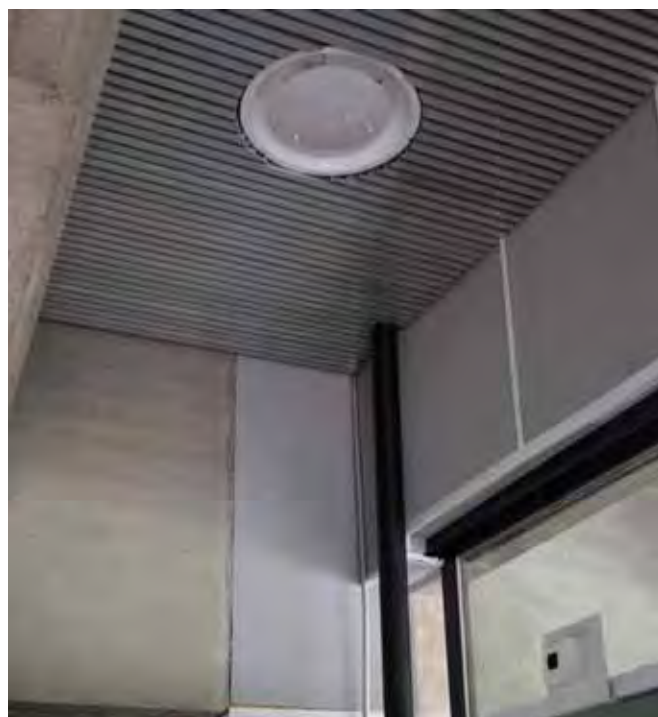
Ylhäällä ja vasemmalla:  
Sähköremontin yhteydessä lähes kaikki kattovalaisimet uusittiin. Osa alumiinisista alakatoista purettiin ja koottiin uudestaan. Kokonaisina säilyneet profiilit käytettiin uudestaan. Valaisimien vieressä olevat säleet uusittiin.

Oikealla:  
Toisen kerroksen käytävillä olevat kaapelihyllyt on muotoiltu kiertämään betoniset pilarit. Silti ne ovat ristiriidassa Roihuvuoren koulun arkkitehtonisen perusajatuksen kanssa, sillä ne estävät yläikkunoiden kautta avautuvia pitkiä näkymiä.

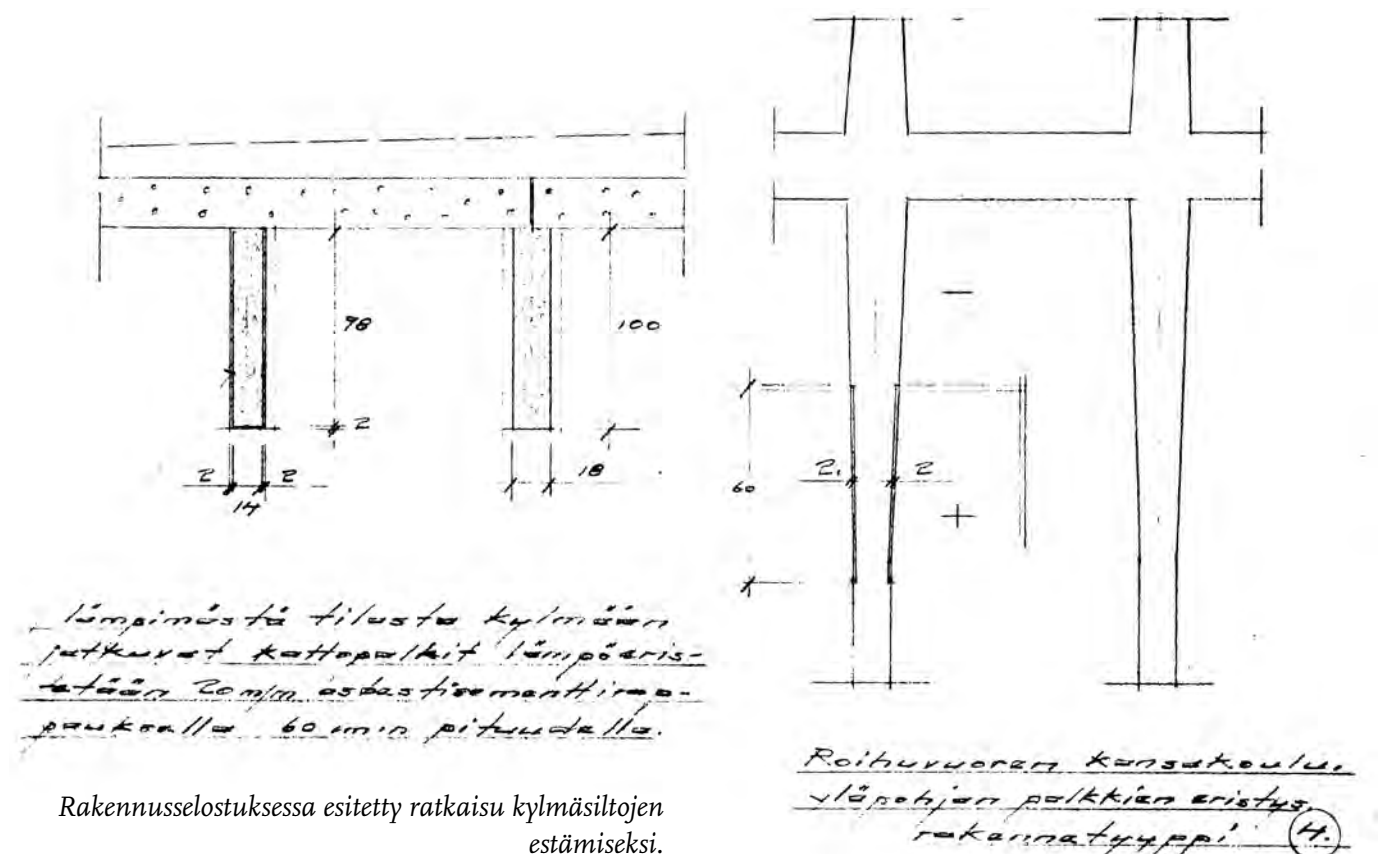
kylmään. Näissä kohdissa kylmäsillan muodostuminen on suunnitteluvaiheessa pyritty välttämään tekemään betonirakenteeseen 2 cm kavennus, joka on lämmöneristetty asbestisementtirappauksella palkin pinnan tasoon. Nykyään asbesti on poistettu ja se on korvattu huolimattomasti asennetulla levyeristeellä.

Rakennusselostuksessa esitetty ratkaisu kylmäsillojen estämiseksi.

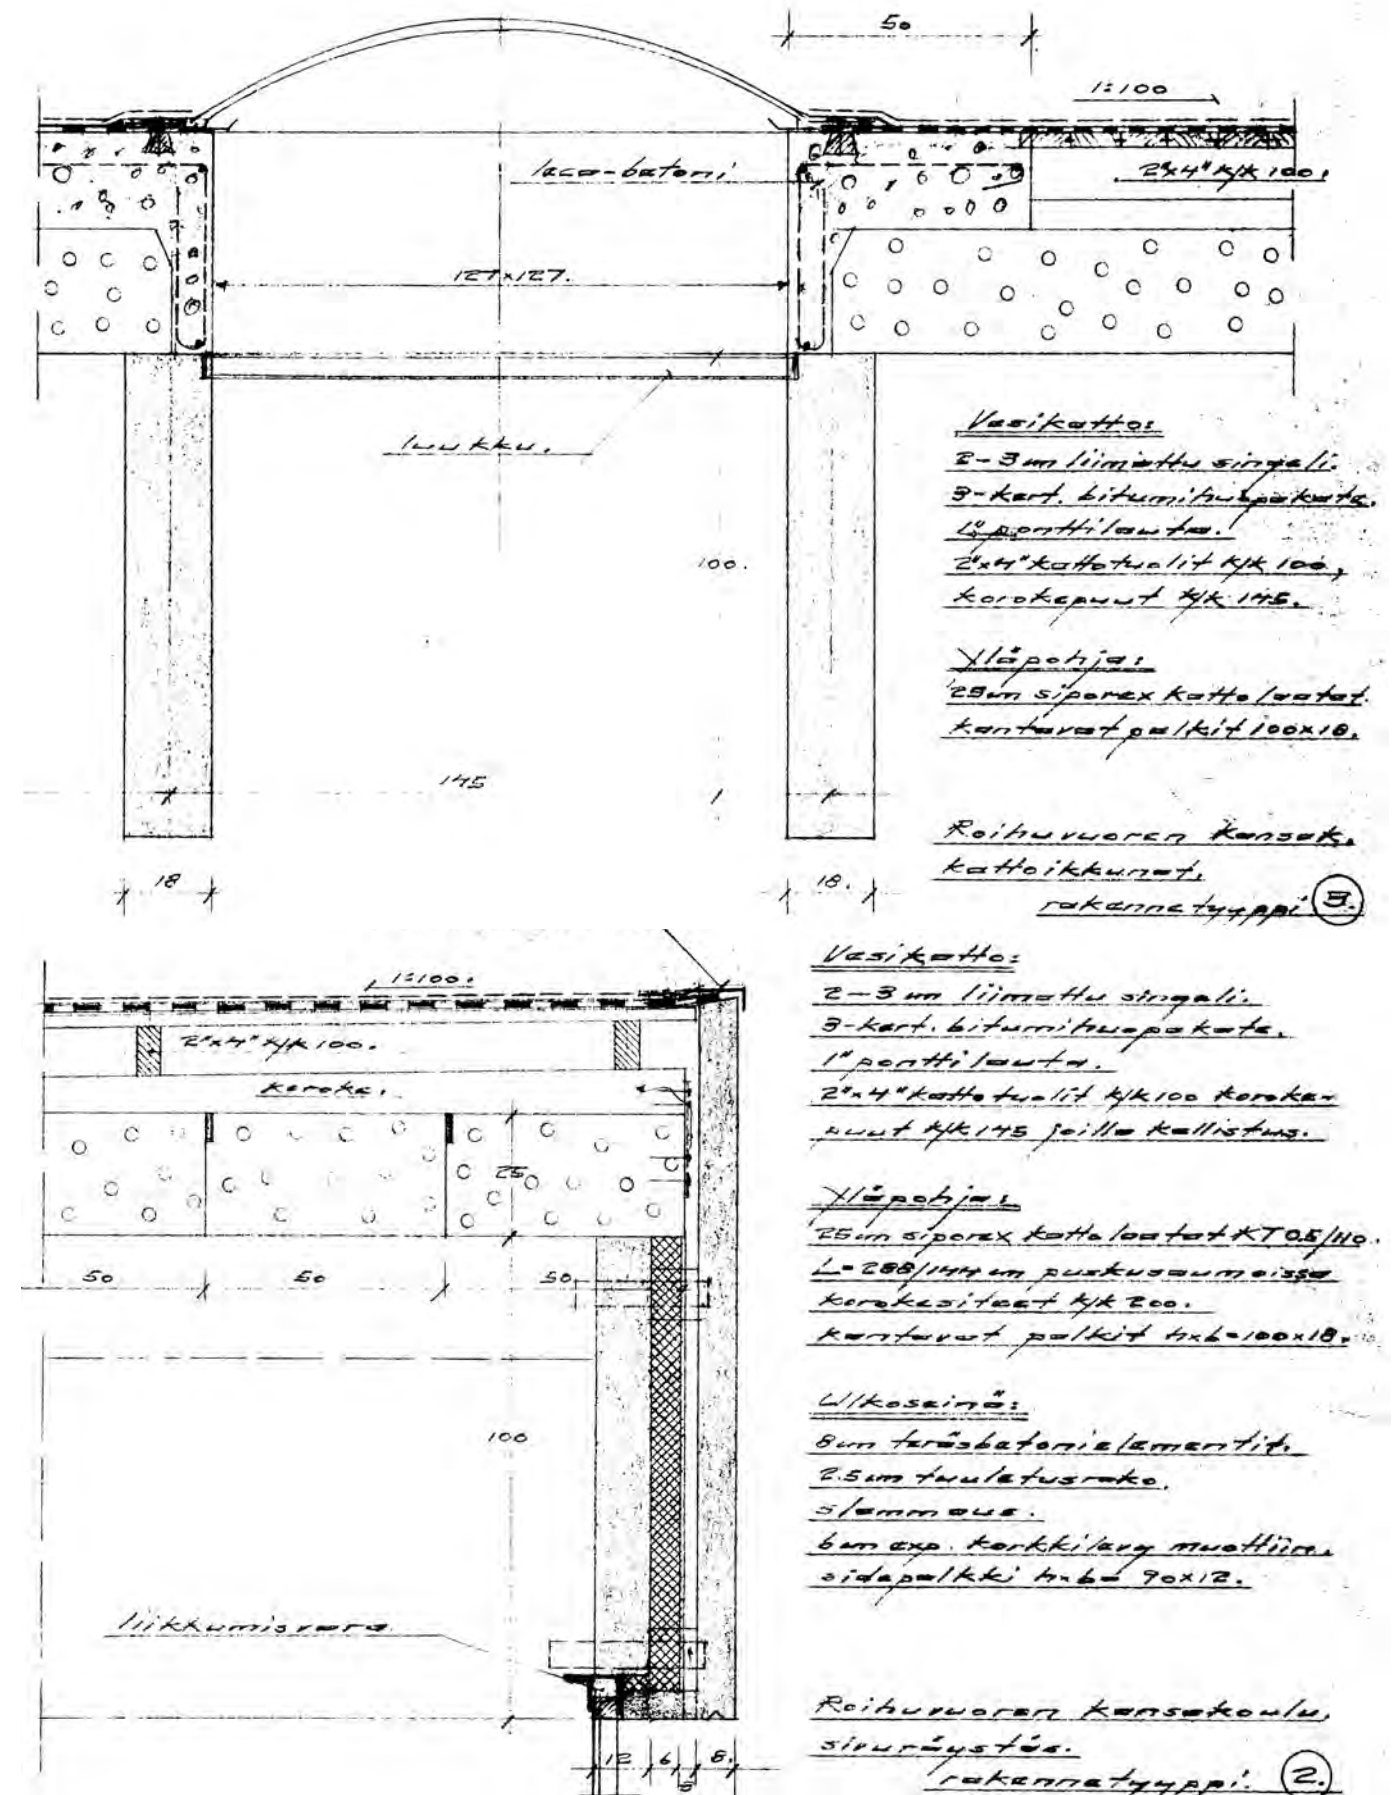
2000-luvun peruskorjauksen aikana kaikki kattoikkunat on uusittu ja niitä on nostettu huomattavasti alkuperäistä korkeammalle. Samassa yhteydessä räystäspellityksiä on kasvatettu huomattavasti. (Rakennusselitys 1965, 13, 21–23, piirustukset 1–3; Buildercom, P80-062005.pdf; Nurmi 2013; JP-Talotekniikka 2002, 9–10, 16; Työmaakokouspöytäkirja 14.)

*Muoviset kattoikkunat hallitsevat kattomaisemaa. Ne on uusittu 1990-luvulla. Samalla niitä on nostettu korkeammalle. Alun perinkään niitä ei asennettu niin matalalle kuin Rakennuslaskelmissa esitetään.*

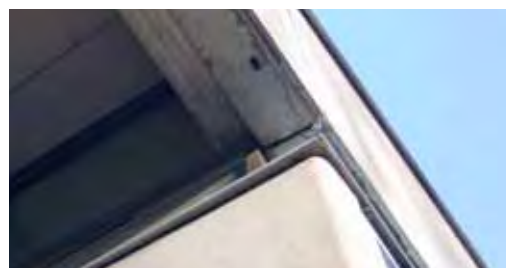
*Yläkerran nauhaikkunan pellitystä alhaalta nähtynä. Työpiirustuksen 115 mukaan (ks. alla) pellitys on alun perin suunniteltu noudattamaan betoniseinän muotoa.*

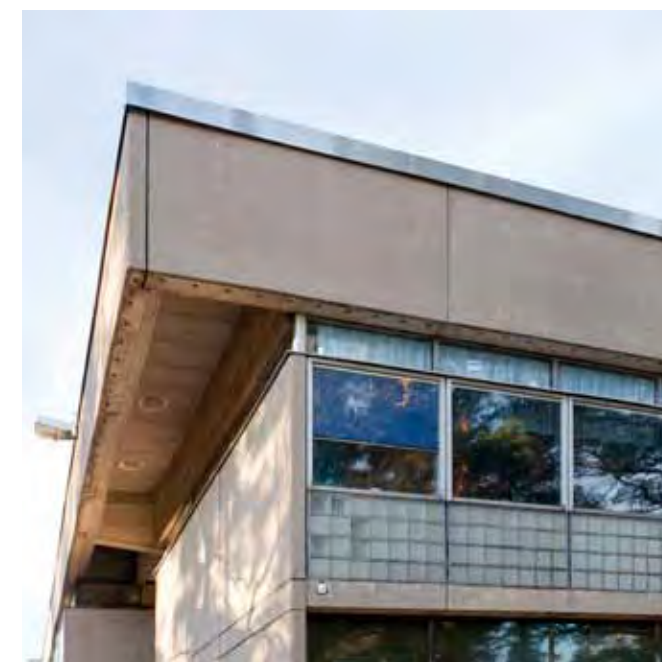
*Räystääspellit vuonna 2013.*

Otsapinnan (betonielementtien) yläreunassa on nykyään noin 30 cm:n korkuinen räystääspellit. Alun perin räystään yli ulotettu (piirtustusten mukaan alumiininen pellitys) on ollut taitettu julkisivun eteen vain muutaman sentin korkuisena, eikä se ole käytännössä näkynyt osana rakennuksen julkisivua. Uuden pellityksen yläreuna korkeammalla kuin alkuperäisen, eli julkisivun suhteet ovat muuttuneet jonkin verran.

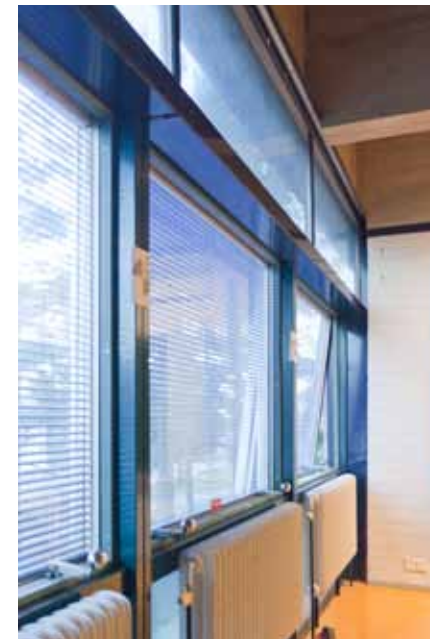
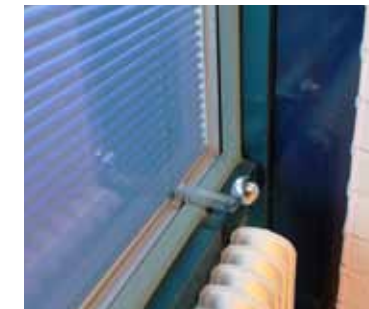
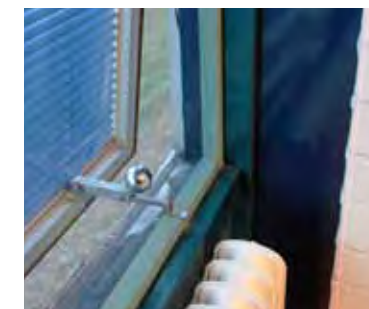
*Ikkunaremontin yhteydessä uudet ikkunat asennettiin vanhoihin karmeihin. Alkuperäiset helat, tyyppiä ‘M/Mome’, siirrettiin uusiin ikkunoihin.*

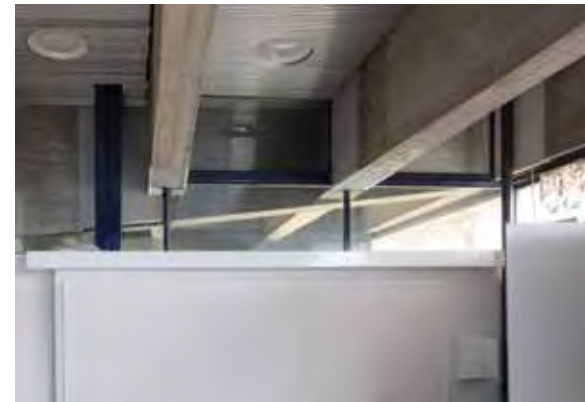
*Kantavien palkkien ja julkisivun yläikkunoiden liittyminen toisiinsa rakennuksen eteläpäässä (huone 210). Alkuperäinen pyrkimys oli, että palkit kulkevat muuttumattomina ikkunakentän läpi. Palkkien pinnan asbestirappaus on sittemmin poistettu ja korvattu eristelevyillä. Myös kiiltävä pintakäsittely vaikuttaa jälkikäteen tehdyttä.*

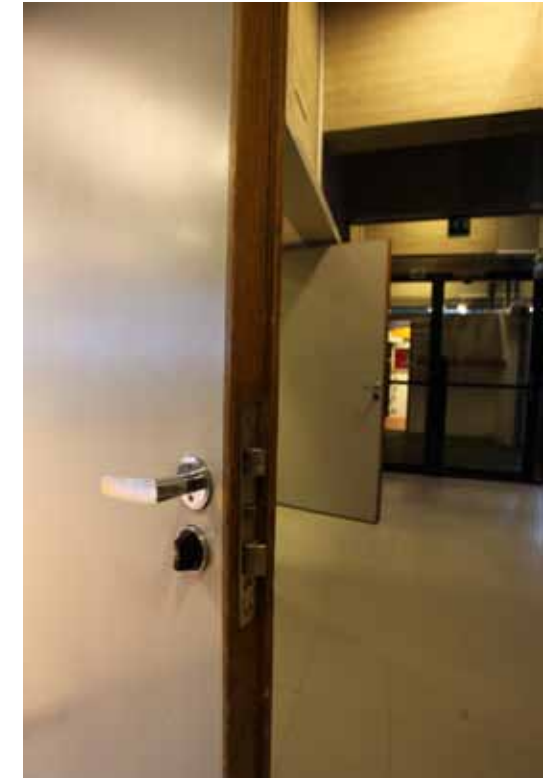
Suurin osa vetimistä ja heloista on uusittu.

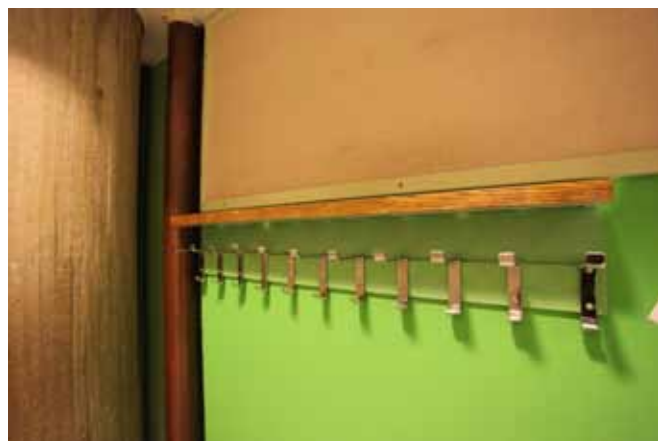
Osa käytävillä olevista vaatenaulakoista on alkuperäisiä, osa korjattuja tai muutettuja ja osa uusia. Tämä käytävällä 218 oleva naulakko on lähinnä alkuperäistä mallia.

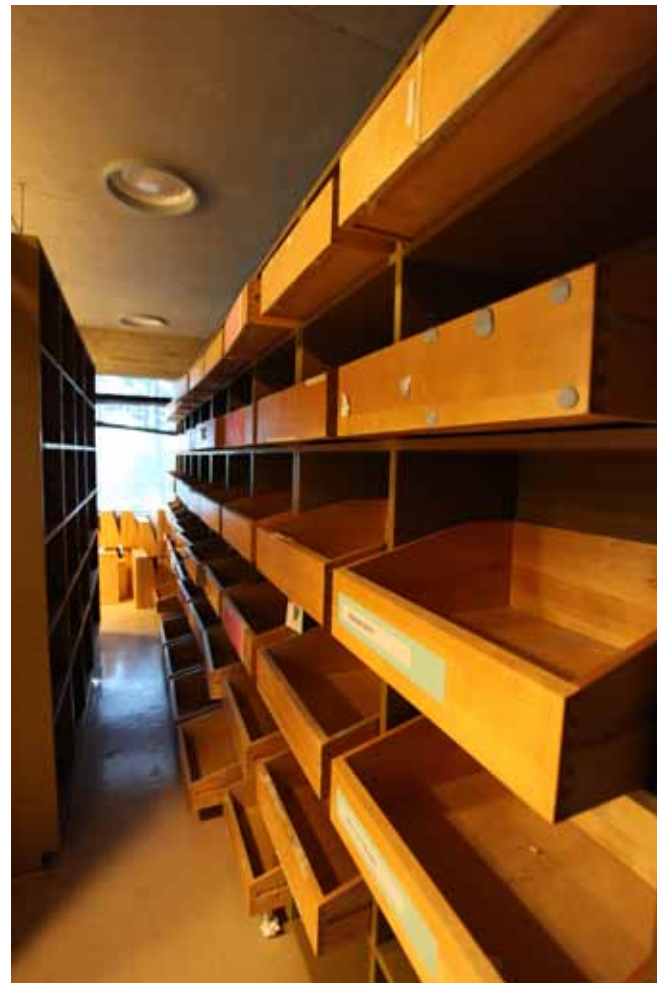
Oppilastöiden varastotilan 121 avohyllyyn on oletettavasti tuotu vetolaatikkoja muiden luokkien kalusteista.

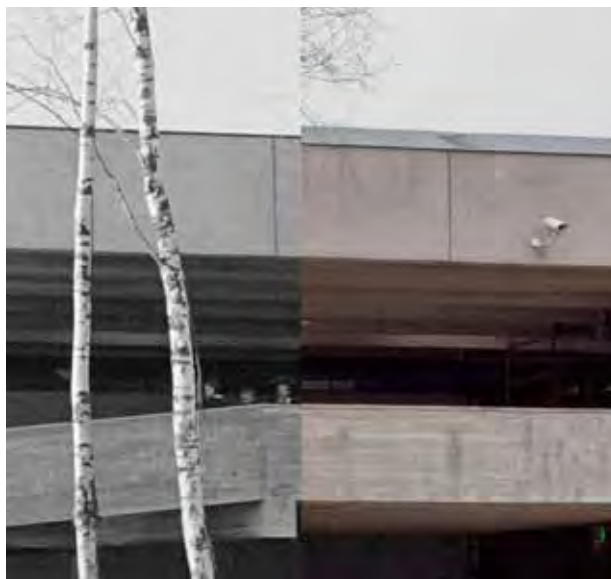
- Räystäspellitys on vaihdettu massiivisemman julkisivun yläreunassa, kuten muillakin julkisivuilla. Katon rakennetta on samalla paksunnettu jonkin verran, ja pellityksen yläpinta ulottuu nyt korkeammalle kuin alun perin.
- Räystäään otsapintaan asennettu 3 valonheittintä, kovaääninen, valvontakamera sekä viisarikello. Laitteiden sähköjohdot on vedetty osittain pinta-asennuksina.
- Myös julkisivun länsiosan umpiseinään, hieman välipohjan yläpuolelle, on asennettu valvontakamera.
- Pohjoisjulkisivun betonielementtiseinään on asennettu kattotikkaat, jotka alkavat hieman välipohjan yläpuolelta. Tikkaat saattavat olla samat tikkaat (modifioituina) jotka on poistettu eteläjulkisivun länsiosasta.

Räystääspellitystä vuonna 1967 (kuvayhdistelmän vasen puoli) sekä vuonna 2013 (kuvan oikea puoli).

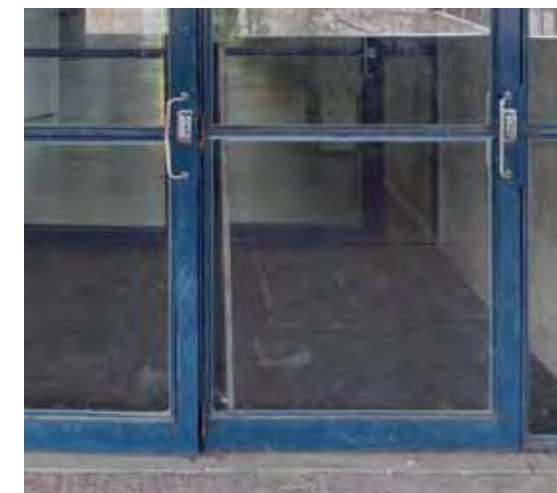
- Ulko-ovet ja niihin liittyvät lasiseinät ovat alkuperäiset.
- Ovien vetimet ovat monin paikoin vääntyneet
- Lukot on vaihdettu. Uudet lukot sijoitettu alkuperäisiä hieman ylemmäs.
- Joihinkin oviin on lisätty aukeamista rajoittava uloke.
- Lasiseinien ja ovien karmien liittymäkohta betonirakenteeseen on alun perin artikuloitu siten että eri materiaalien väliin muodostuu tasalevyinen pieni syvennys/uurre, mutta tämä on nykyään suurelta osin täytetty massalla.
- Ovien sisäpuolelle on asennettu (pystysuuntaisesti) kumimattoa saranapuolelle, peittämään oven ja karmin välistä tilaa.
- Ovien yhteyteen on sisäpuolelle asennettu myös poistumistietä osoittavat valaisimet jotka ovat näkyvästi esillä lasin läpi myös ulkopuolelle.

Ulko-ovien lukkoja ja vetimiä vuonna 2013.

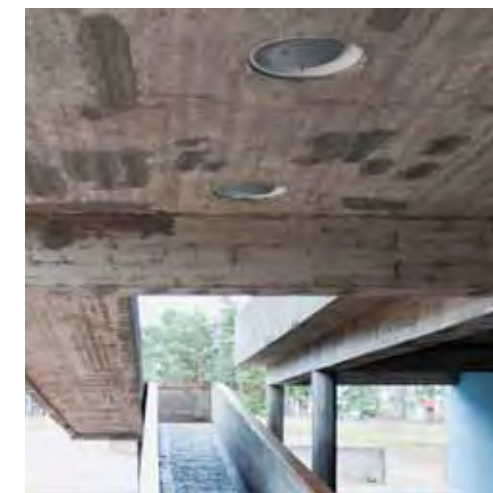
- Kävelyluiskan betonirakenteissa on jälkiä (pystysuuntaisten pintahalkeamien tms.) paikkauksista. Paikkaukset erottuvat selvästi muuta rakennetta tummempina ja eri tavoin käsiteltyinä.

Katoksen parvekkeen alapinnan valaisimia ja betonipinnassa olevia paikkauksia.

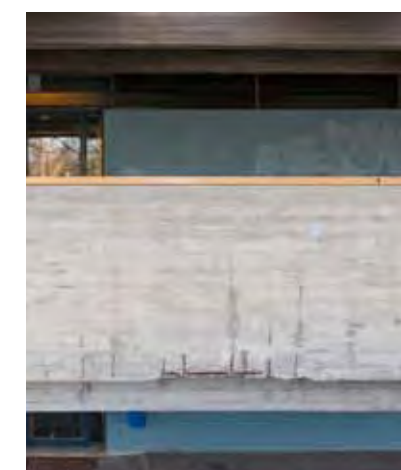
Raudoitusten paljastumista parvekkeen kaiteessa.

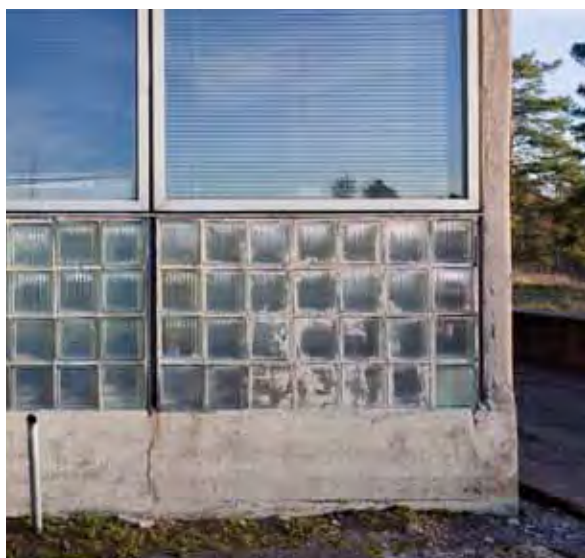
Ensimmäisen kerroksen lasitiilikentistä on paikoitellen uusittu suurin osa tiilistä. Työn jälki on varsin vaihtelevaa.

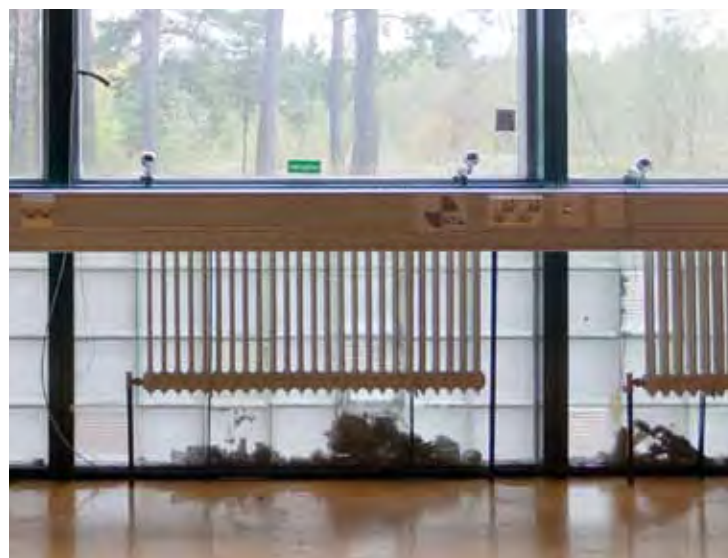
Ikkunaseinää sisältä katsottuna. Seinän rakenne (ks. ”Ulkoseinät”) on suunniteltu sellaiseksi, että lasitiilien rikkoutuessa sirpaleita on pudonnut seinän sisällä olevaan, lasitiilien ja rautalan-  
kalasin väliseen tilaan, eikä sirpaleita ole saanut siivottua sieltä pois. Luokkahuoneista katsottuna ikkunaseinä näyttää välitilaan kertyneiden sirpaleiden vuoksi paikoitellen varsin karulta. Ulkopuolelle sirpaleet eivät kuitenkaan juuri näy.

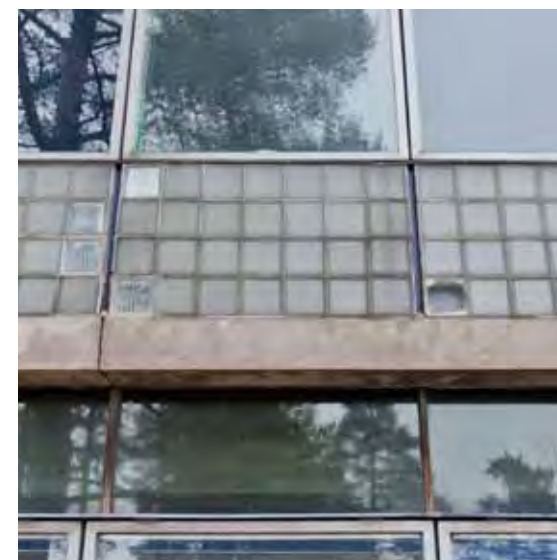
- Toisen kerroksen lasitiilikentissä on kaikin yleisimmin hajonnut tiilikentän ylä- tai alanurkassa olevia tiiliä. Julksivussa on myös näkyvissä parhaillaan käynnissä olevia tiiltien halkeamisprosesseja, joissa halkeama on muodostunut tiilen sisäpuolelle, eikä pinnassa näy jälkiä ilkvallasta. Nämä viittaavat siihen että (vaikka ilkvallalta on todennäköisin syy ensimmäisen kerroksen tiiltien hajoamiseen) rakenteessa itsessään on tiiltien hajoamista edesauttavia ominaisuuksia. Tiilikenttä on muurattu seinää koossapitävän teräskehikon aukkoon. Lämpötilan muutoksista johtuvat ja muut rakenteen muodonmuutokset tuntuvat yhdeltä todennäköiseltä syytä hajoamisiin.

Myös toisen kerroksen lasitiilikentissä on tapahtunut tiilien rikkoutumisia, mutta vähemmän kuin ensimmäisessä kerroksessa. Tyypillisesti rikkoutuneita ovat kenttien kulmissa oleva tiilet.

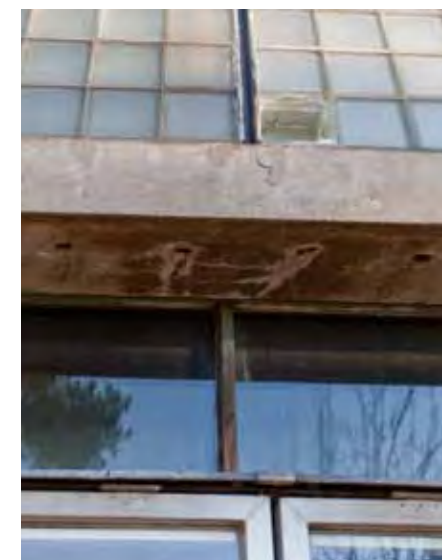
Rikkoutunut lasitiili sekä betonielementin paikkauksia ja valumajälkiä.

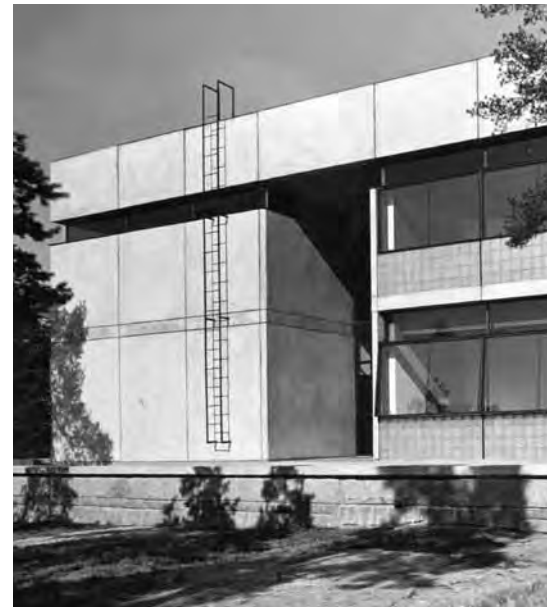
- Räystäspellitys vaihdettu massiivisempaan julkisivun yläreunassa (vrt. pohjoisjulkisivu)
- Räystään otsapintaan asennettu kaksi valonheitintä sekä valvontakamera.
- Eteläjulkisivun länsiosassa olleet talotikkaat on poistettu. Tikkaiden kiinnityspisteet on paikattu siististi.
- Betonielementtien alaosat ovat rapautuneet erityisesti julkisivun länsireunan elementeissä.
- Betonipinnoissa on jälkiä töhryjen poistamisesta.

*Betonielementtien  
rapautumista.*

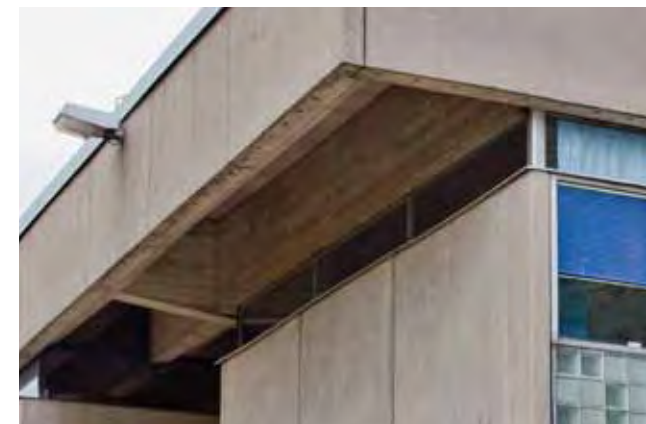
*Uusitut nauhaikkunan karmit rakennuksen  
kaakkoisnurkassa (tila 226).*

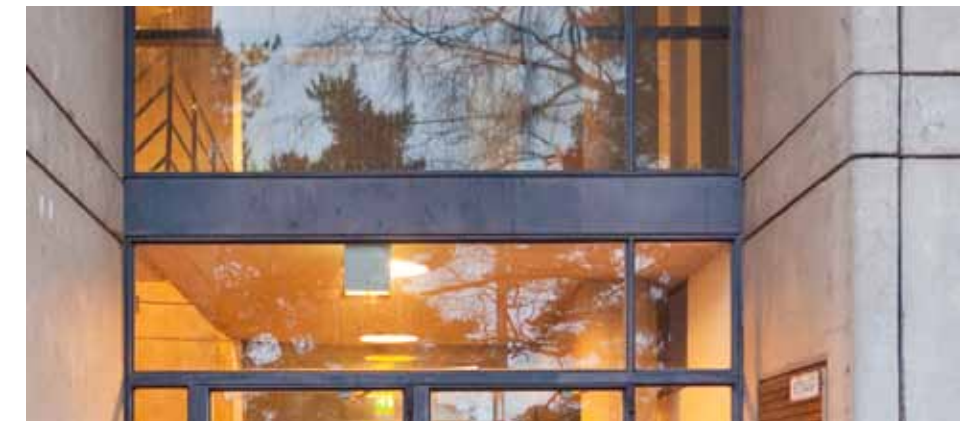
*Molemmissa eteläjulkisivun lasi-/oviseinissä näyttäisi olevan (pääpiirustuksiin verrattuna) pieni mittavirhe suhteessa elementtisaumoihin: välipohjan kohdalle sijoittuvat pellitykset ovat korkeammalla kuin välipohjan paikkaa ilmaisevat horisontaaliset elementtisaumat. Pääpiirustuksiin saumat on piirretty jatku-  
maan kauttaaltaan samalla korkeudella.*

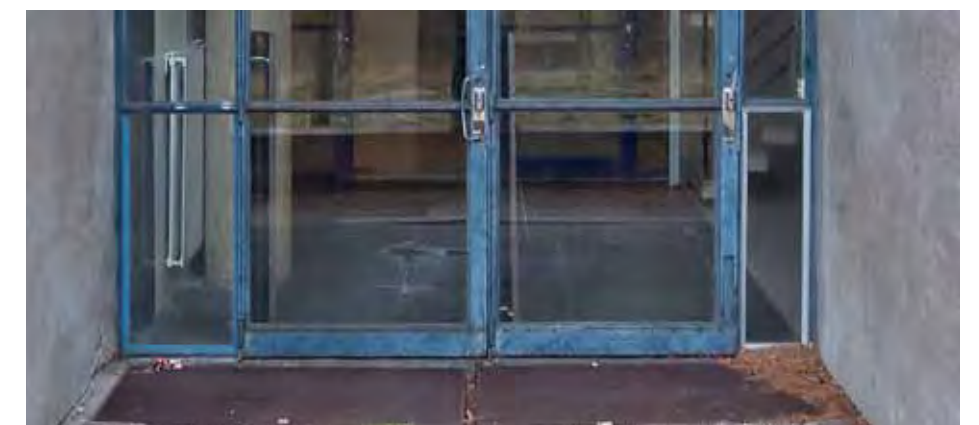
*Huonoon kuntoon päässyt ovi eteläjulkisivulla.*

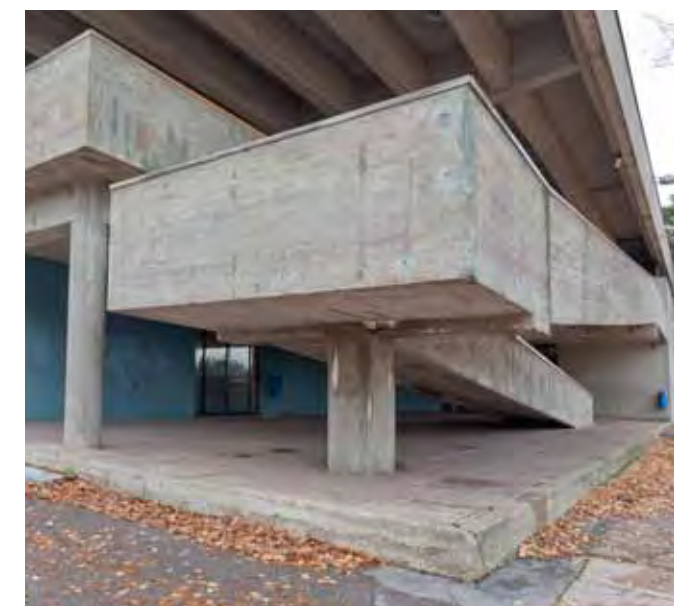
*Kävelyluiskan välitasanteen kannatus ja alapintaa.*

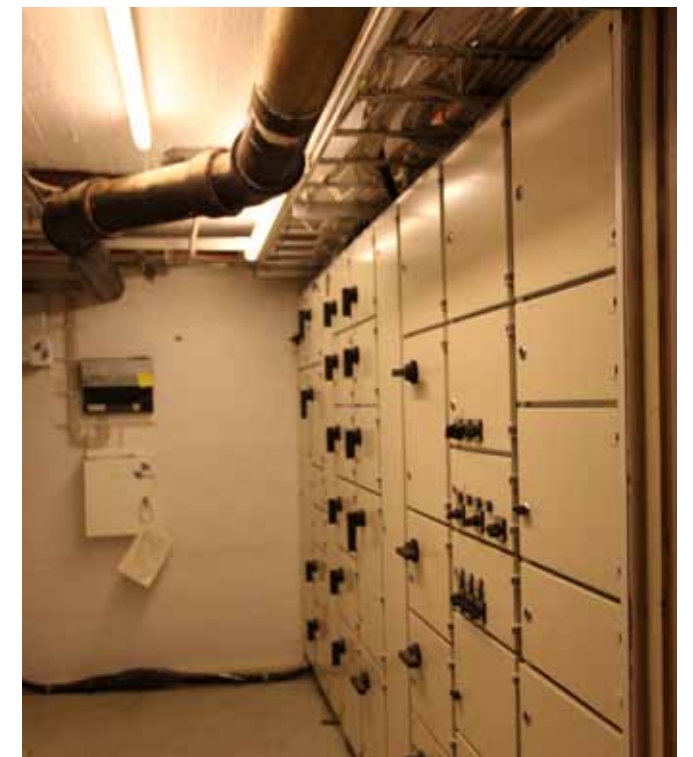
Sähköpääkeskuksen (002) laitteet on uusittu vuoden 1996 sähköremontin yhteydessä.

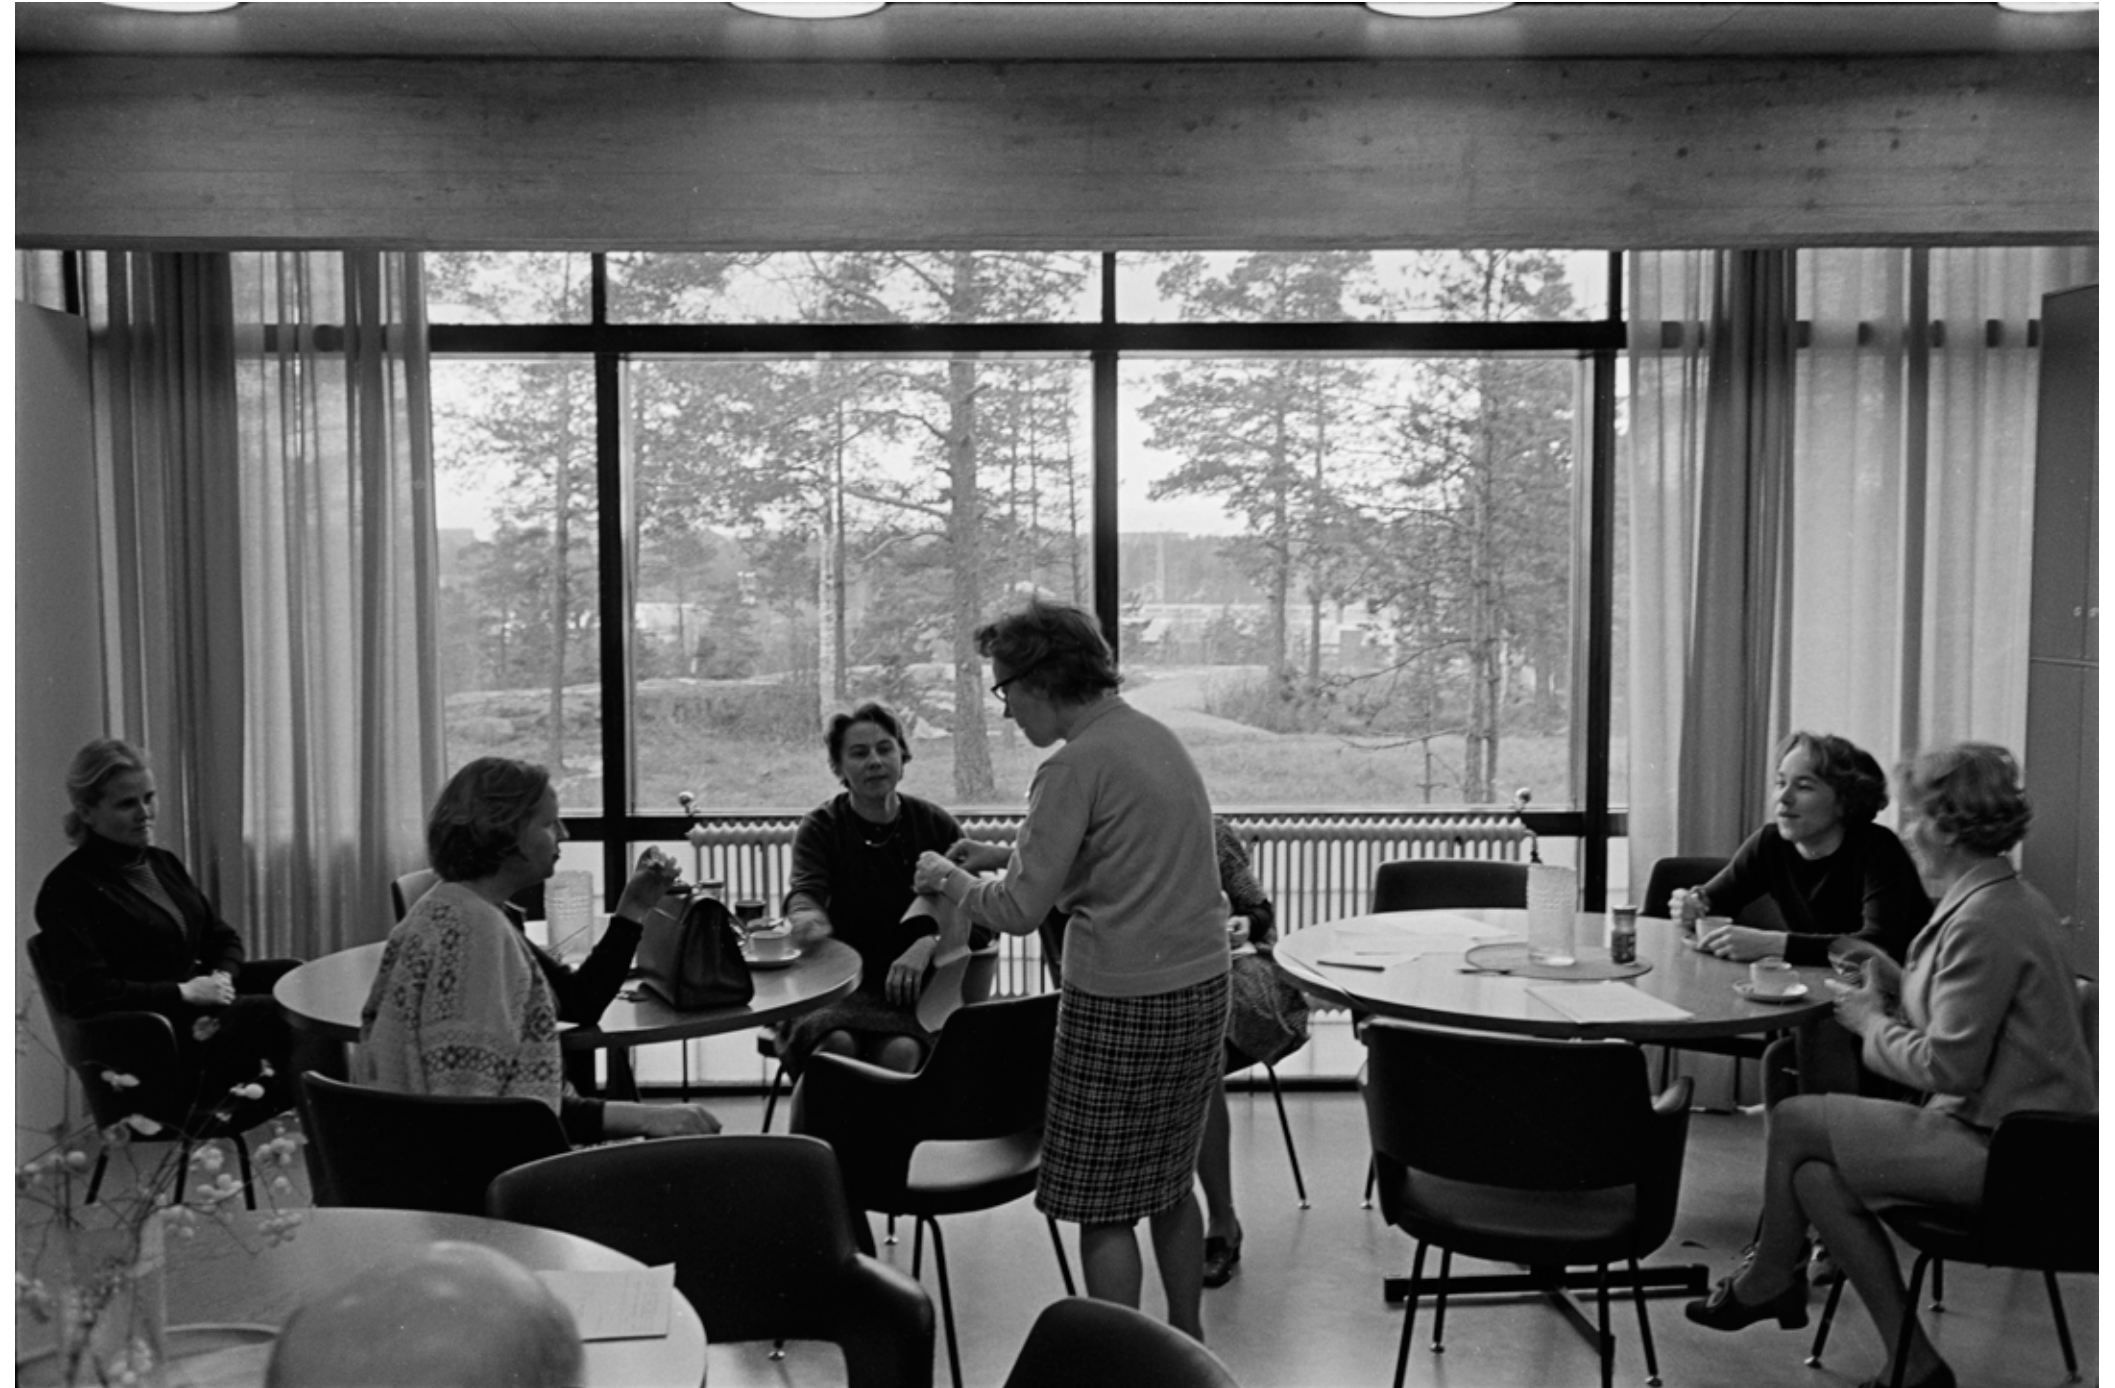
*Opettajainhuoneen (115) kalusteet ovat verrattain hyvässä kunnossa.*

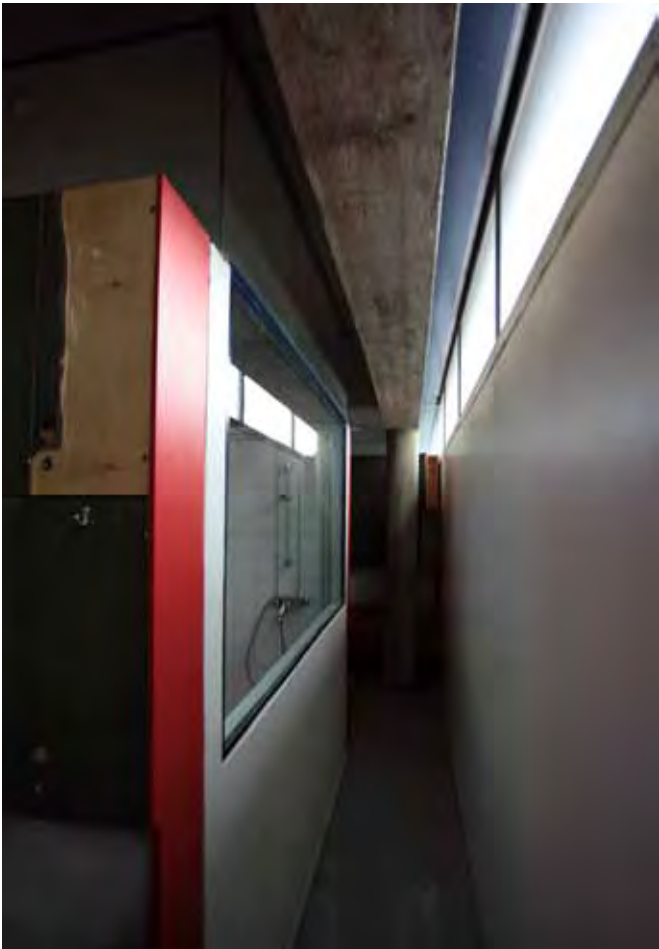
*Suihkuhuoneiden ilman-  
vaihtoa on parannettu jo  
rakennusvaiheessa teke-  
mällä ylälaseihin reikiä.*

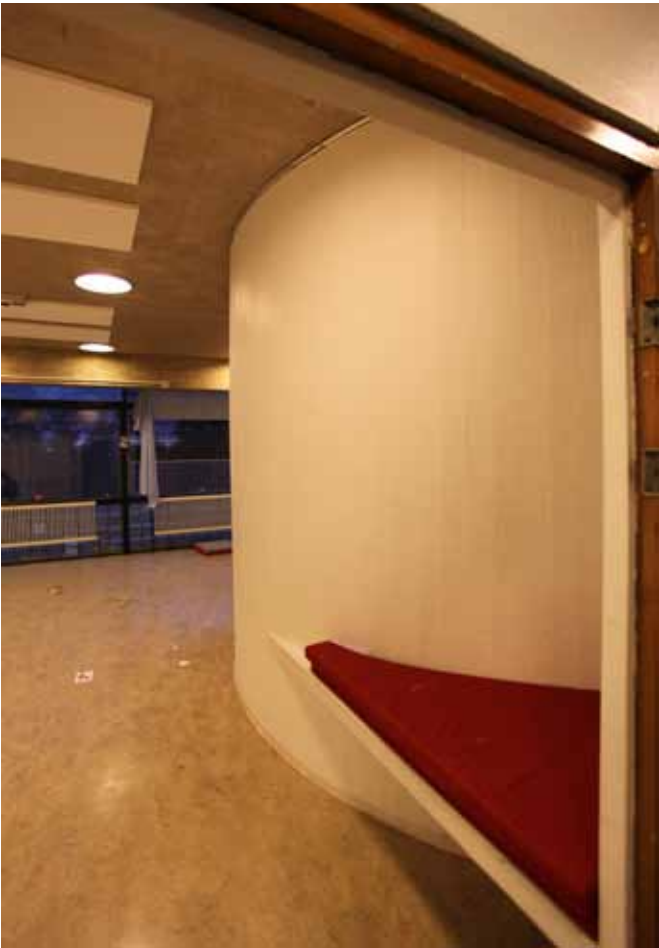
Kerhohuoneet 134, 214 ja 215 on otettu opetuskäyttöön.

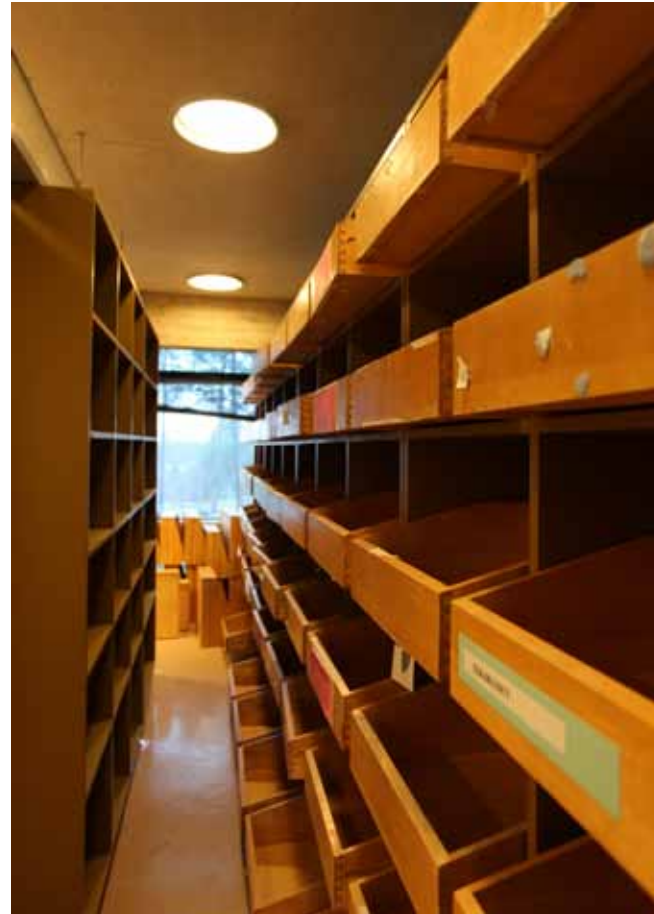
*Oppilastöiden varaston (121) avohyllyissä on oletettavasti muista kalusteista peräisin olevat puulaatikot.*

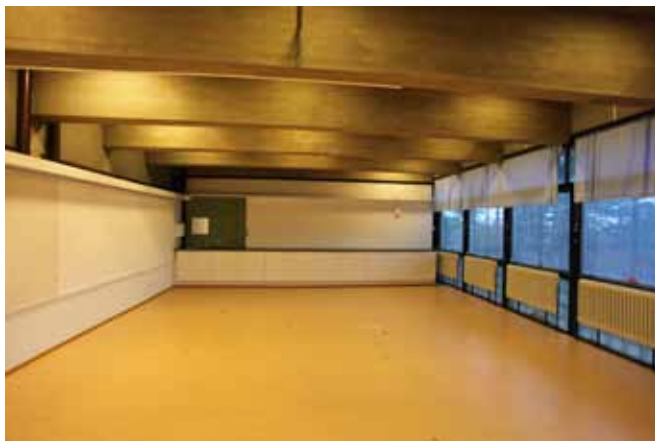
*Toisissa luokissa kalusteet on vaihdettu kokonaan. Luokka 205.*

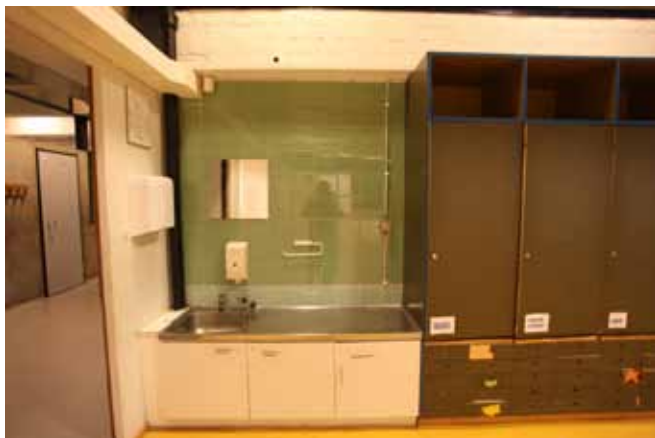
*Vesikalusteita on uusittu eri tavoilla. Luokka 204.*

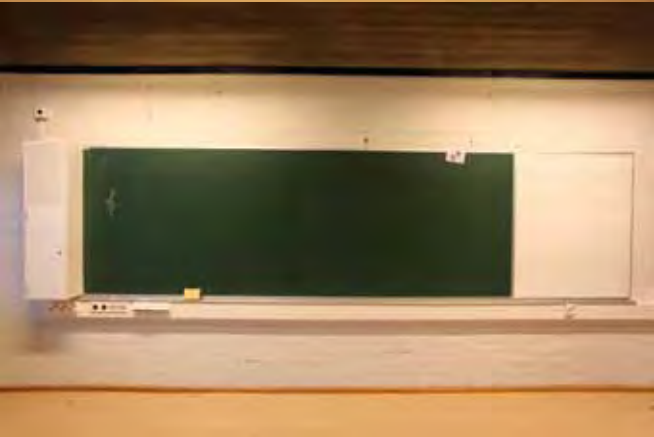
Kaikki liitutaulut on uusittu. Tila 205.

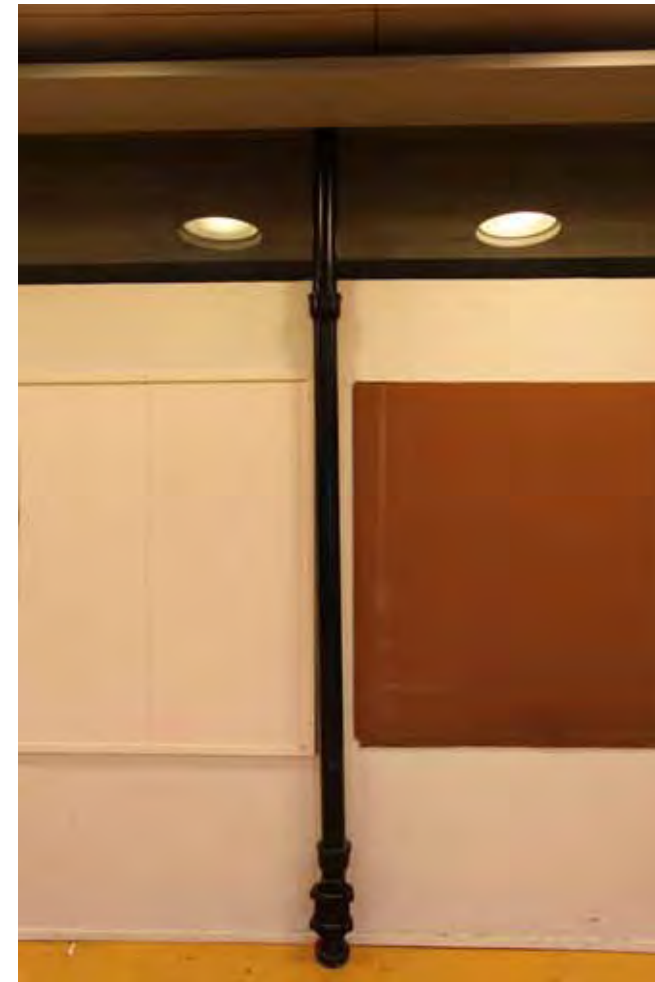
*Mustaksi maalattuja viemäriputkia ei ole yritetty piilottaa. (120).*

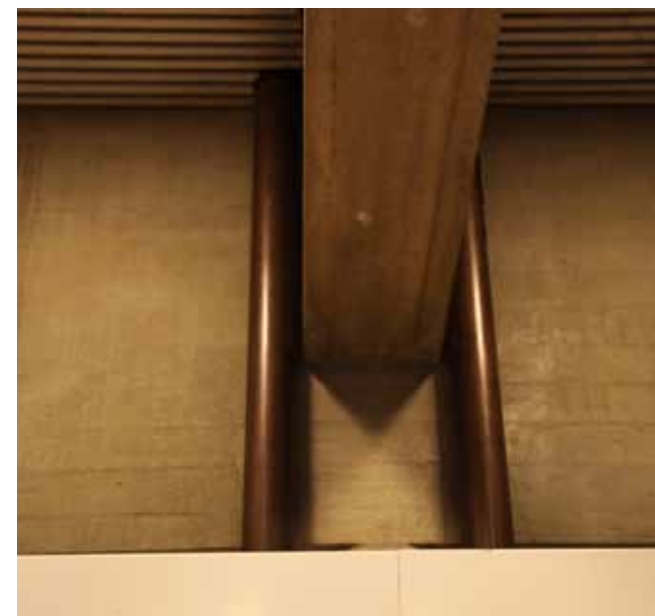
*Toisessa kerroksessa sadevesiputket käväisevät luokkatilojen sisällä. (205).*

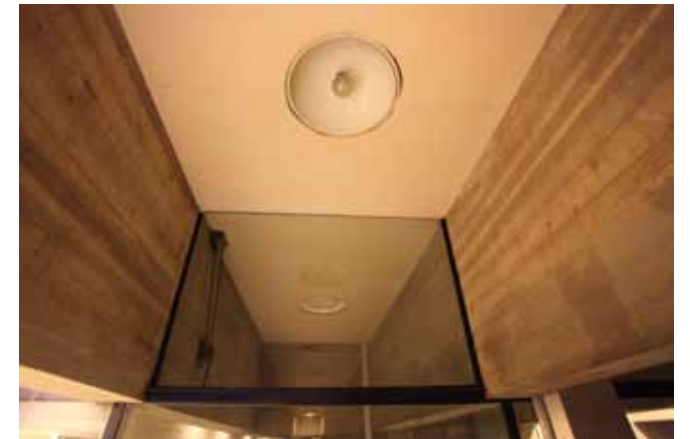
Liikuntasalin ja näyttämön yläosan katosta löytyy vielä vanhanmallisia valaisimia.
